Storstockholms
brandförsvär

Kompletterande händelserapport

Brand i byggnad

2022-08-16

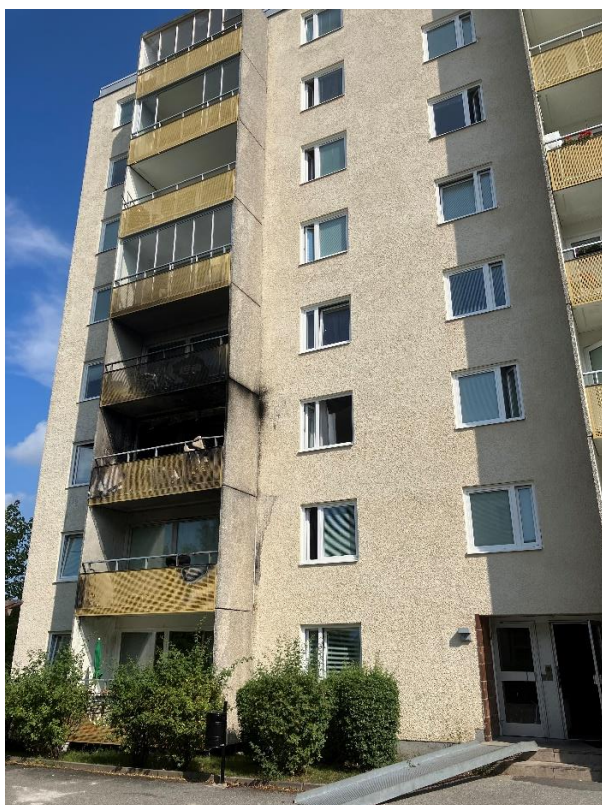
Balkongerna är placerade vertikalt rakt ovanför varandra och utförda med separat betongplatta för respektive balkong samt sidoavskiljning/insynsskydd av betongblock. Balkongräckena är av aluminiumgaller och handledare. Balkongplattorna är täta mot fasaden men sidoavskiljningarna är inte täta mot plattorna ovanför.

Bild 1 i Tensta från gården med entrén

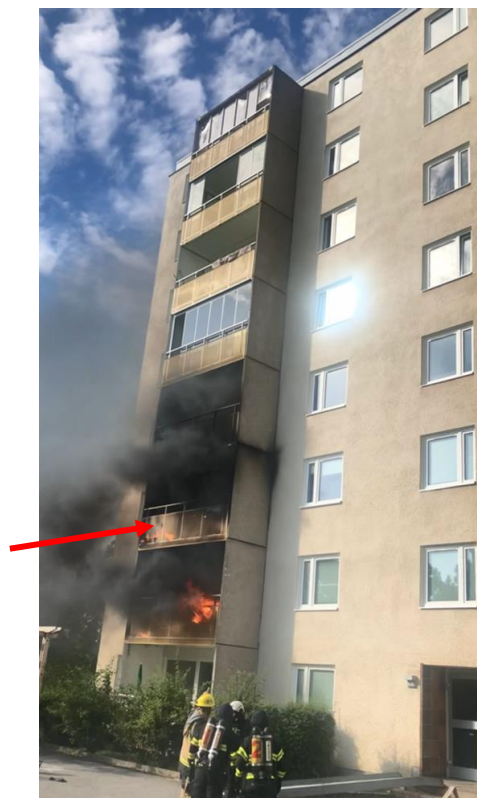
Bild 2. Branden har spridit sig från startbrandplatsen på balkongen på 2:a våningen (där pilen pekar) till balkongen under på 1:a våningen

Branden spred sig till balkongen nedanför troligtvis genom att smält brinnande plast droppade ner vid balkongräcket och aluminiumgallret (som är en öppen konstruktion) och antände brännbart material som förvarades där.

Bedömningen är att den högre brandbelastningen (större mängd brännbart material) på balkongen där branden startade och balkongen under bidrog till att branden spred sig in i lägenheten. Hade endast en mindre mängd brännbart material förvarats på balkongen är det mycket troligt att branden hade begränsats till endast startbalkongen. Likaså är bedömningen att branden inte spred sig till balkongen och lägenheten ovanför på grund av att på den balkongen förvarades endast en mindre mängd brännbart material.

Storstockholms brandförsvär har identifierat ett förbättringsförslag. Förbättringsförslaget riktas till fastighetsägare. Denna brand är ett tydligt exempel på att låg brandbelastning (mängd brännbart material) på balkonger minskar risken för brandspridning samt konsekvenserna av brand blir lägre jämfört med hög brandbelastning. Därför rekommenderas fastighetsägare att uppmana sina hyresgäster att minimera brandbelastningen på balkonger och inte använda dem som förråd.
