**Trafikolycka Rv 129, Hultsfreds kommun  
2021-12-22**

**Årsnummer, händelserapport:**  
G2021.146852

**Utredning utförd av:**  
Fredrik Säaw och Ulf Bowein  
Januari 2022

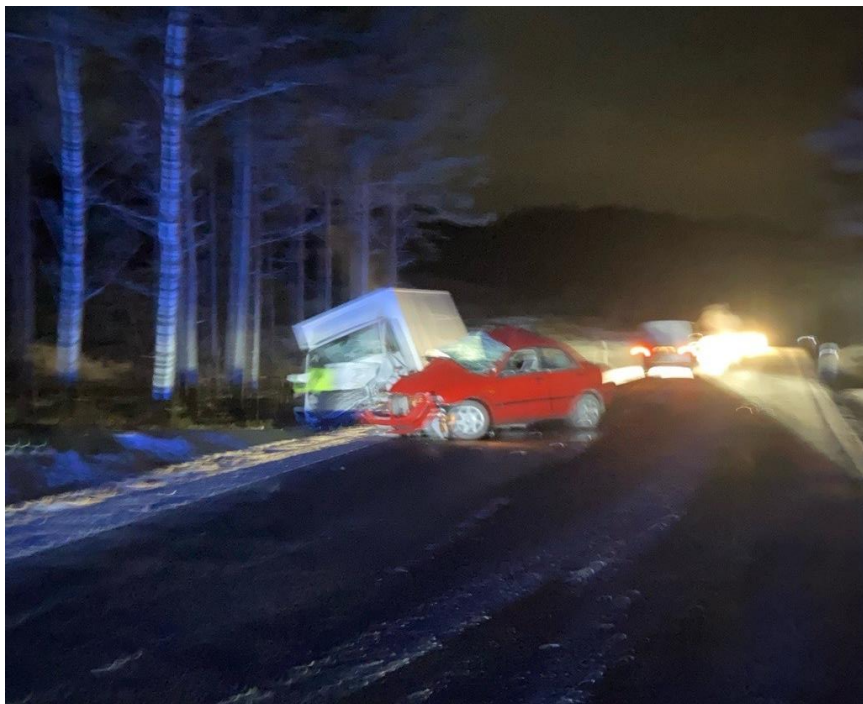
Kl 05:31 7080 ger framkomstrapport, *"en PB ståendes på 4 hjul i vägbanan, en minibuss står i diket, bekräftar position, återkommer"*.

Figur 2. Vindruta 7080 kl 05.31 riktning mot Mariannelund

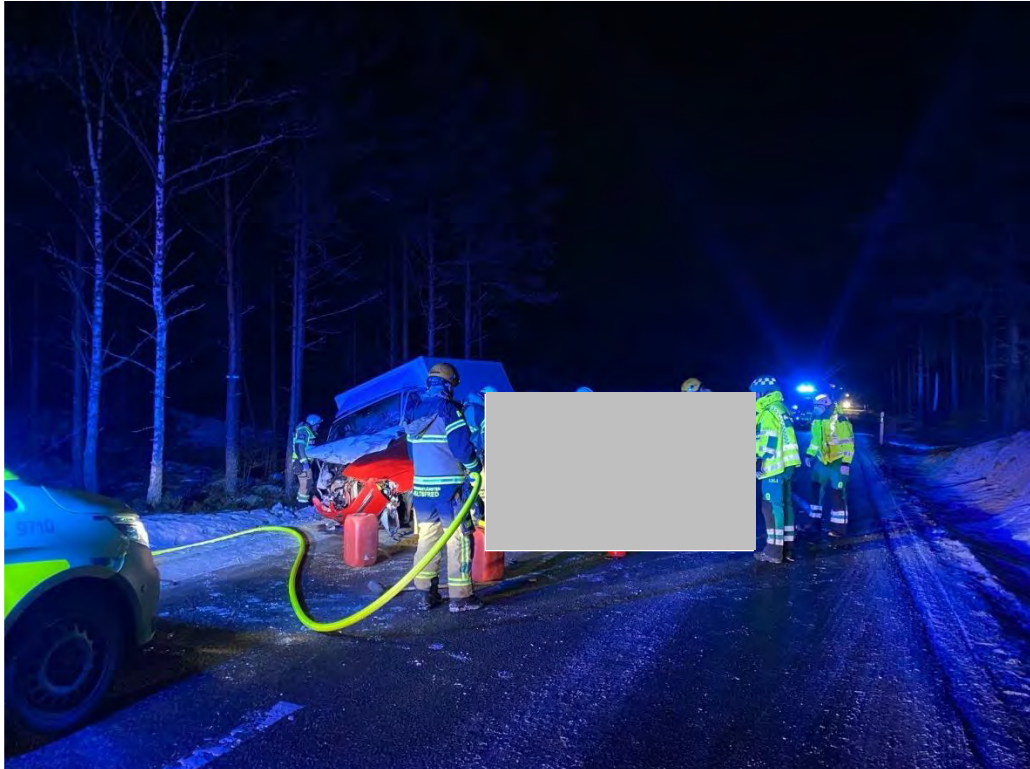
Fören i personbilen plockas ur fordonet kl 05.39 då har även Amb 9510 anslutet till olycksplatsen. Detta görs av två personal från Amb samt RD1 7010 samt Ch 7040. Efter uttag jobbar 4 personal från Amb 9710 och 9510 med sjukvård.

*Figur 3. Uttag av föraren i PB*

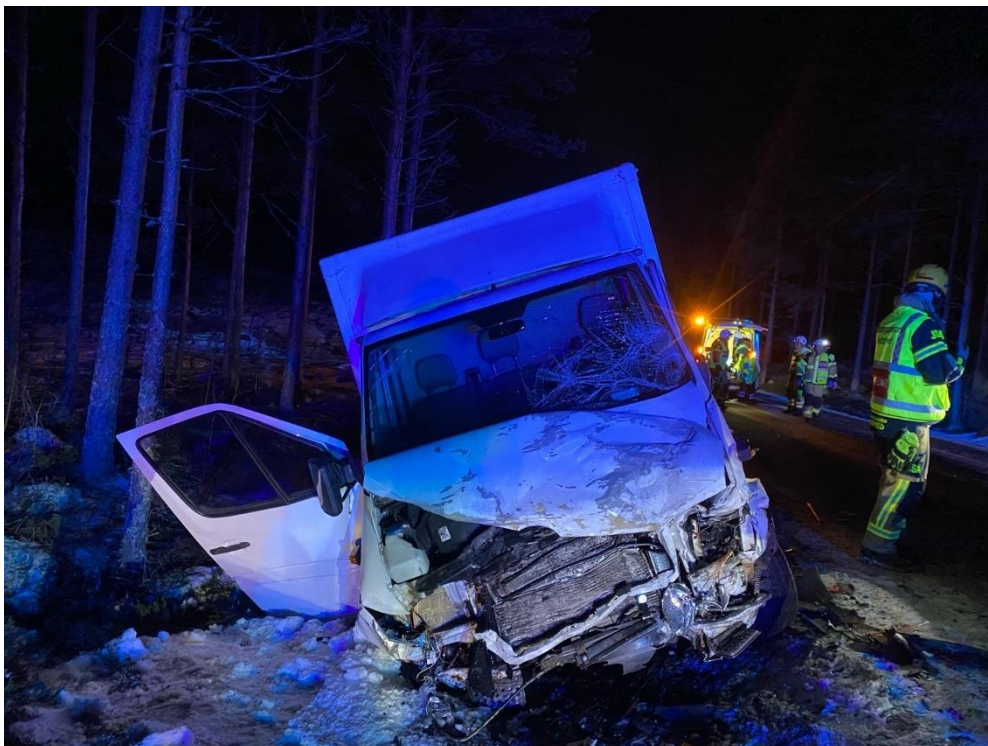
Vid olyckan omkom föraren av personbilen samt föraren i lastbilen fick lindrigare skador. Omfattande skador på båda fordonen samt totalstopp av RV 129 mellan kl 05.13 och kl 08.36, men inga större skador på väganläggningen.

*Figur 4. Skador på lastbilen.*

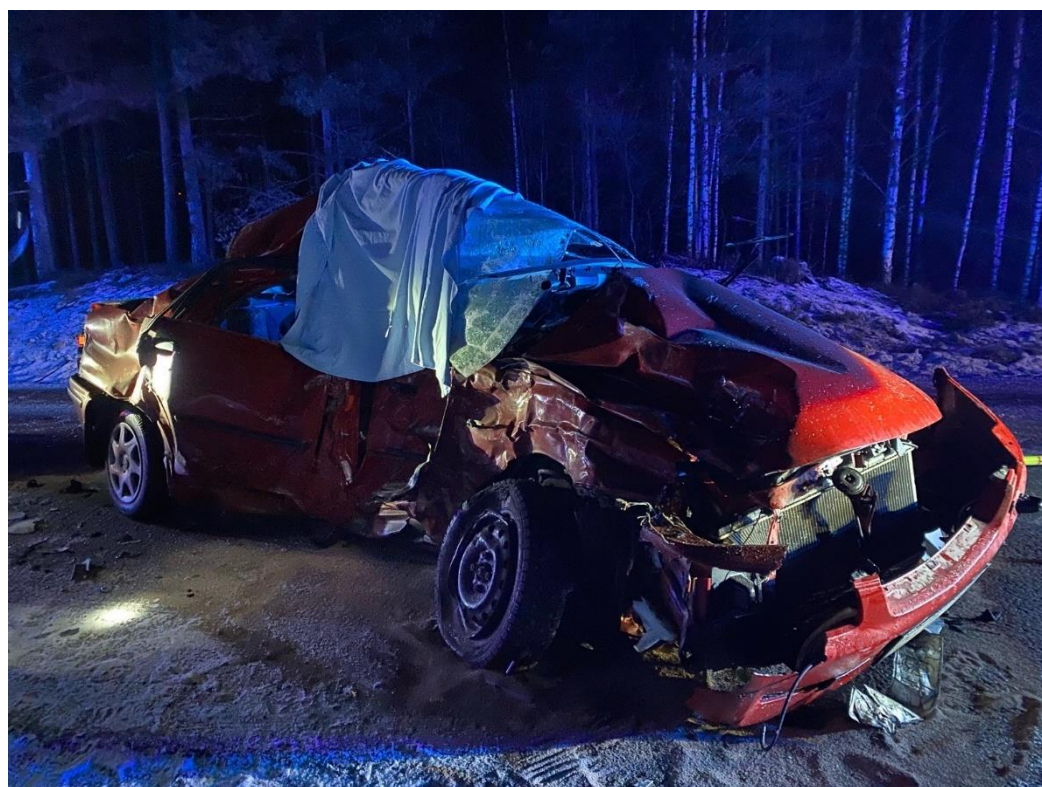
*Figur 5. Skador på personbilen.*
