OLYCKSUTREDNING

Undersökning enligt 3 kapitlet 10 § lag om skydd mot olyckor (SFS 2003:778)

Trafikolycka lastbil-personbil länsväg 147, Gotland Bäl 2022-05-30.

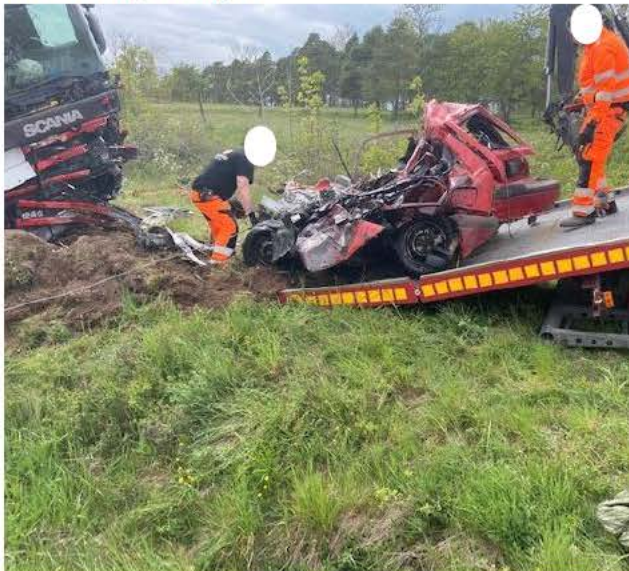
Personbil.

Egendomsskador: Mycket omfattande skador på personbilen och stora skador på tankbilen, tankbilssläpet oskadat.

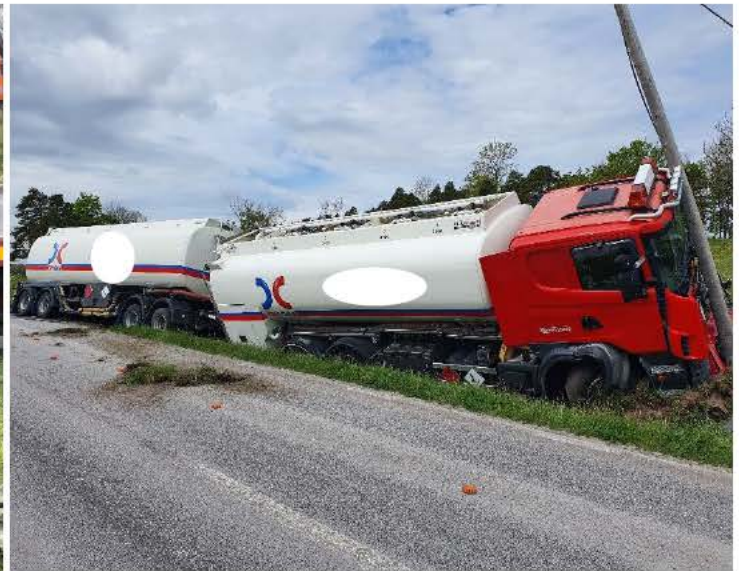
Tankbilbil med släp

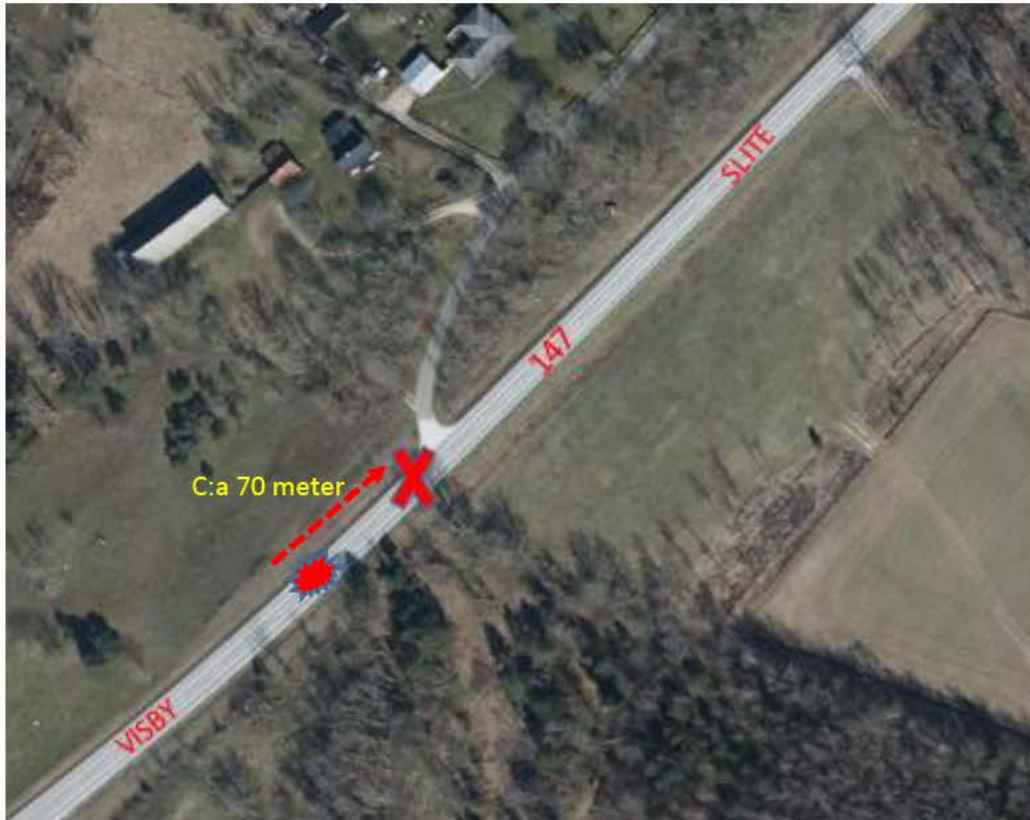
Olycksplats länsväg 147 hastighetsbegränsning 80 km/h på aktuell vägsträcka.

Olyckan sker på ett vägavsnitt som är rakt och vägbanans beläggning är asfalt utan ojämnheter eller annat i vägbanan som bedöms haft någon inverkan på olyckan. Personbilen är på väg mot Visby och tankbils ekipaget mot Slite

Olycksplats markerad med

Plats där fordonen stannade
