Klippning och extrikation av moderna bilar

En studie i amerikanska NASS-
och CISS-databaserna

Utförare Umeå Universitet

Publikationsnummer: MSB1974 – maj 2022

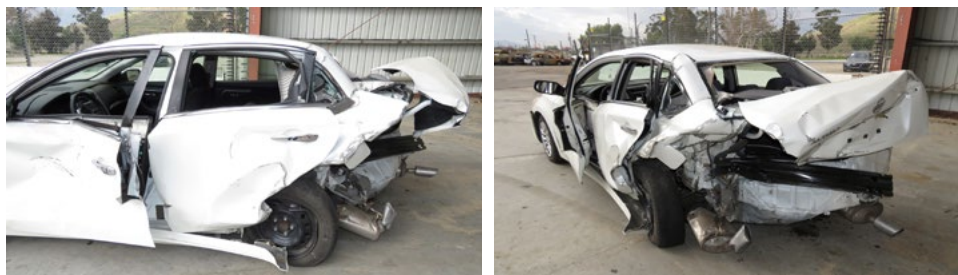
Figur 5. Bakändeskrockad 2015 Nissan Altima

I figuren ovan färdades flera bilar i samma riktning på en motorväg där det blev plötsligt stopp och denna bil hann stanna men inte den bakomvarande som därför körde in i denna bils bakdel. Enligt EDR-utlösningen var ΔV 50 km/h.

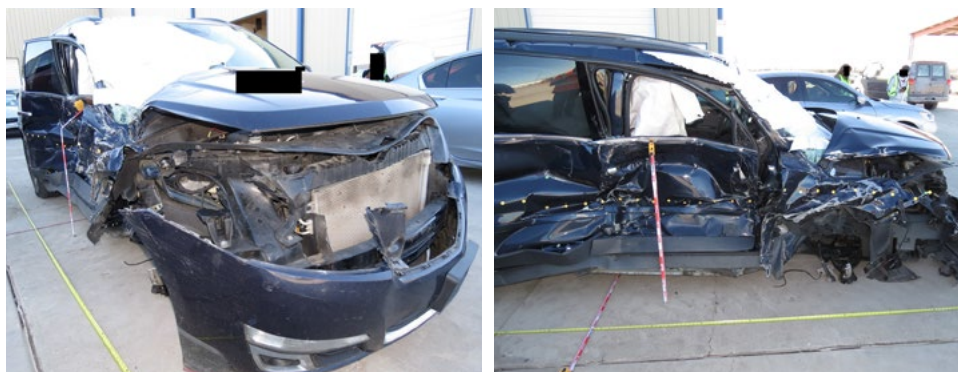
Figur 6. En sidokollision där en annan personbil kört på en 2015 Chevrolet Traverse.

Bilen i figuren ovan hade en EDR utlösning som visade en lateral (y-led) ΔV på 40 km/h.

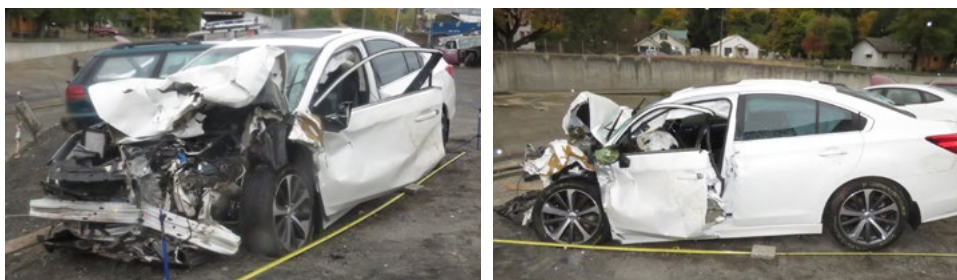
Figur 13. Krockad 2015 Subaru Legacy

1. Denna bil frontalkrockade med en 2010 Chevrolet Suburban vilken räknas som en större van. Föraren som var ensam i bilen var en 53 årig kvinna, 173 cm lång och vikt 86 kg. Kvinnan hade ett 20-tal registrerade skador varav den svåraste var en mjältruftur samt brott på underben och lår. Kvinnan kunde extrikerats genom att förardörren öppnades med hjälp av en spridare. Föraren överlevde och fick tillbringa 12 dagar på sjukhus. Ingen EDR utläsning finns.

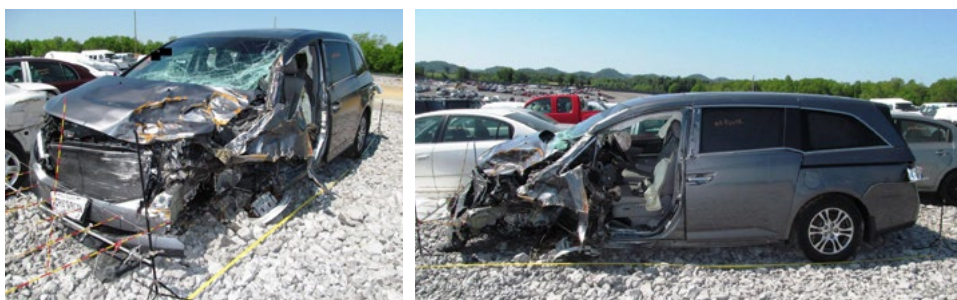
Figur 14. Krockad 2013 Honda Odyssey

2. Denna bil frontalkrockade med en pickup. Föraren, som var ensam i bilen, var en 44-årig kvinna (157 cm lång och vikt 64 kg). Det finns nio registrerade skador varav den svåraste var en AIS 3 lårbensfraktur. Kvinnan kunde extrikeraras genom att förardörren öppnats med hjälp av spridare. Kvinnan överlevde och tillbringade 2 dagar på sjukhus. Inga EDR-data finns tillgänglig.

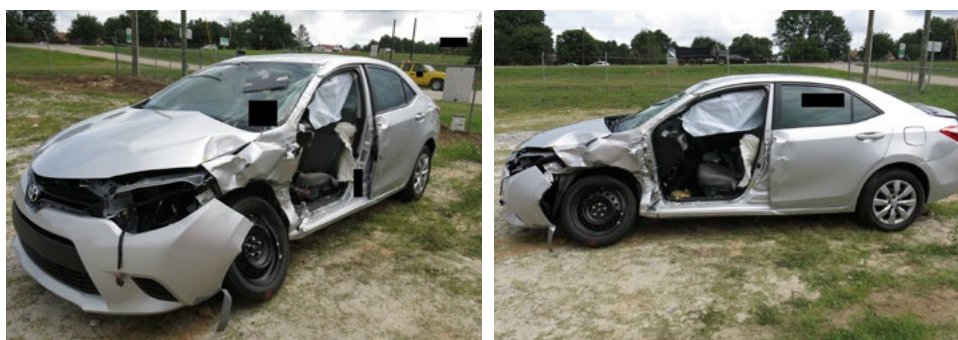
Figur 15. Krockad 2014 Toyota Corolla

3. En bil som blev påkörd av en pickup på vänster sida. Förutom föraren fanns det en passagerare i höger framsäte. Föraren, en 83-årig man (175 cm lång och vikt på 79 kg) hade 17 registrerade skador varav den allvarligaste var en AIS 3 skullskada. Mannen kunde extrikeraras efter att dörren öppnats med hjälp av spridare. Mannen överlevde och tillbringade 8 dagar på sjukhus. Inga EDR-resultat i lateral riktning finns tillgängliga.

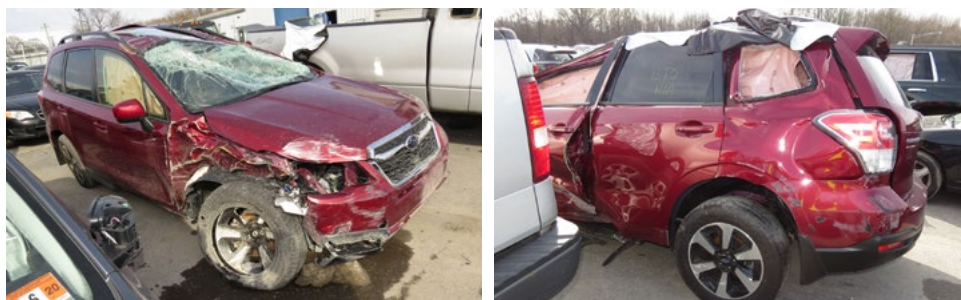
Figur 16. Krockad 2018 Subaru Forrester

4. Denna bil blev påkörd i sidan av en annan bil så att föraren tappade kontrollen vilket medförde att bilen startade rolla. Föraren var ensam i bilen, en 68 årig kvinna (längd 147 cm vikt 61 kg). Kvinnan ådrog sig sju skador varav de allvarligaste var AIS 2, sternum- och revbensfraktur. Kvinnan blev extrikerad genom att framdörren öppnades med hjälp av spridare. Föraren överlevde och tillbringade 4 dagar på sjukhus. Inga EDR-resultat finns tillgängliga.

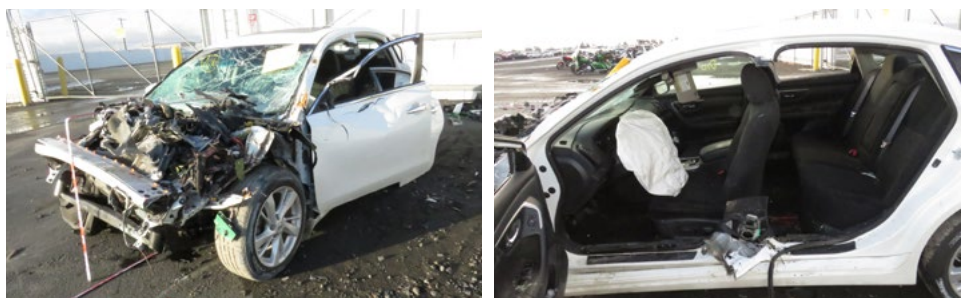
Figur 17. Krockad 2015 Nissan Altima

1. Frontalkollision med en ett bilsläp, släpvagn för transport av bilar, som drogs av en pickup. Den höga strukturen gjorde så att stötfångaren gick under denna och träffade mer direkt på drivpaketet. Föraren, en 81-årig man, var ensam i bilen (173 cm lång vikt 82 kg). Föraren hade nio registrerade skador varav den allvarligaste var en AIS 3 skada på en ryggkota. Vid extrikationen klipptes vänster B-stolpe bort. Föraren överlevde och fick tillbringa sju dagar på sjukhus. Inga EDR-data finns tillgänglig.

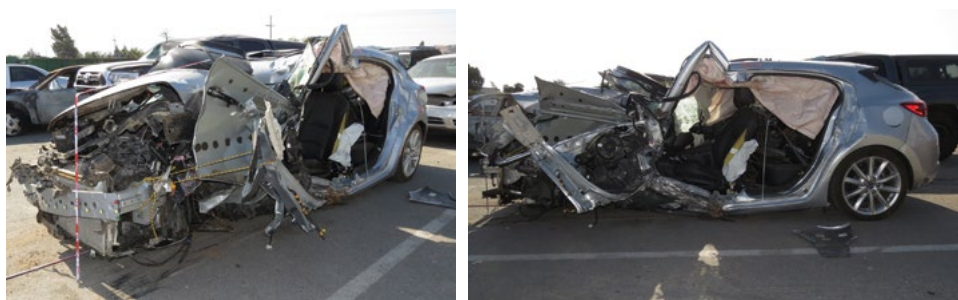
Figur 18. Krockad 2017 Mazda 3

2. En singelolycka där bilen kör av vägbanan och in i en stolpe i en small overlap. Föraren, en 30-årig man (längd 175 cm vikt 70 kg) var ensam i bilen. Mannen hade 11 registrerade skador varav de allvarligaste var AIS 3 med en femurfraktur (lårbensfraktur) samt en lunglaceration. Vid extrikationen öppnades dörrarna med hjälp av spridare samt klippning av B-stolpen. Föraren överlevde men fick tillbringa 12 dagar på sjukhus.

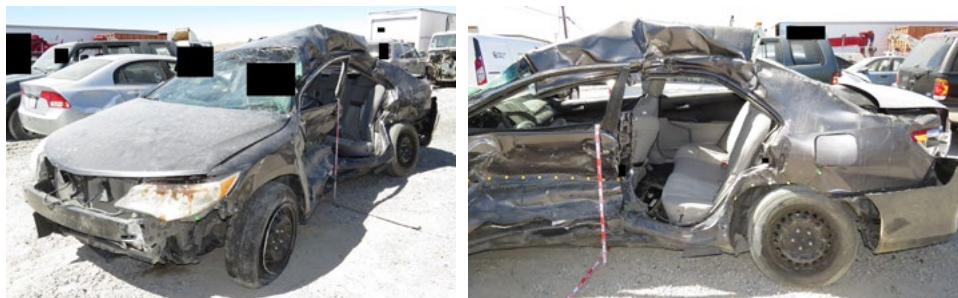
Figur 19. Krockad 2013 Toyota Camry

3. Denna bil blev påkörd på vänster sida av en tung lastbil. Föraren, en 22-årig kvinna (längd 157 cm vikt 60 kg) hade två passagerare. En passagerare i höger framstol och en passagerare vänster bak. Den person som ådrog sig de svåraste skadorna var passageraren i baksätet, en 14-årig flicka med AIS 5 skador, dubbelsidig pneumothorax, svåra skador på lever och mjälte samt huvudskada. De övriga två åkande fick AIS 3 skador som de svåraste. Vid extrikationen öppnades dörrarna med hjälp av spridare samt klippning av B-stolpen. Ingen av de åkande omkom, den svårast skadade flickan fick tillbringa 57 dagar på sjukhus.

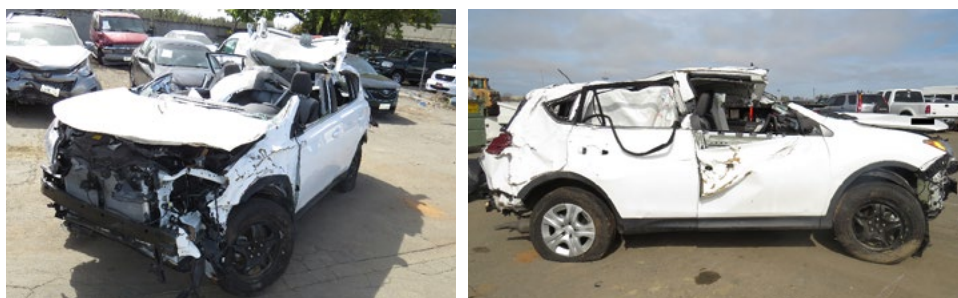
Figur 20. Krockad 2015 Toyota RAV4

4. Föraren tappade kontrollen över bilen på en påfart till en motorväg, åkte av vägen och påbörjade en rollover och stannade på sin högra sida. Föraren, en 17-årig kvinna (längd 175 cm vikt 58 kg) samt passageraren höger fram (29 årig man längd 191 cm vikt 150 kg) ådrog sig AIS 2 skador vilket var huvudskador på bägge. Eftersom bilen låg på höger sida klipptes taket vid extrikationen. Föraren fick tillbringa 12 dagar på sjukhus.

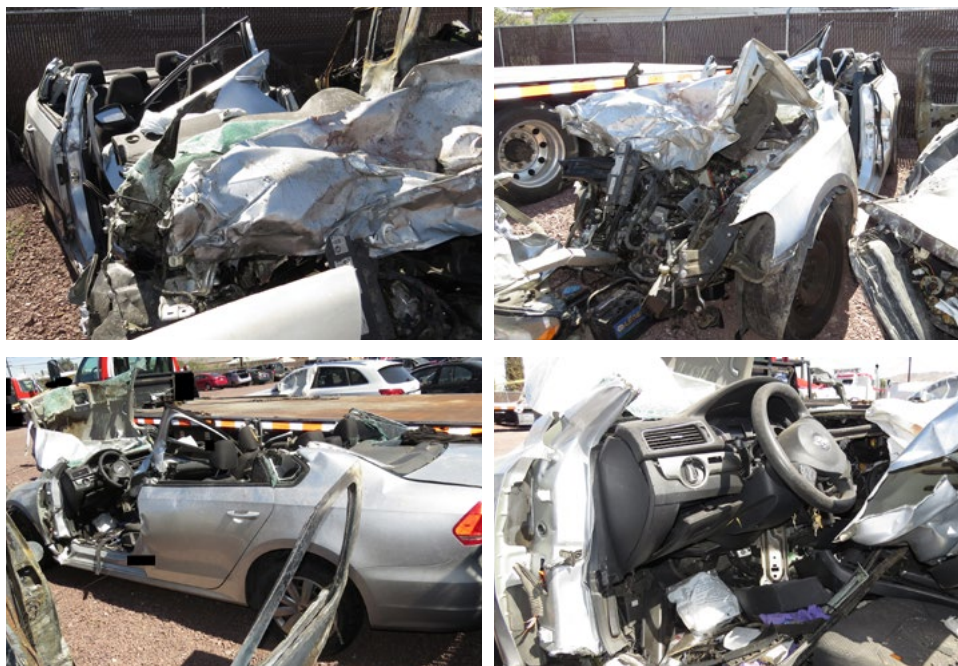
Figur 21. Krockad 2013 VW Passat

1. Bilen frontalkrockade med en pickup, krafterna på denna bil var mer koncentrerade på höger sida. Föraren, en 49-årig kvinna (längd 175 cm vikt 65 kilo) hade 39 registrerade skador varav de högsta var AIS 3 med frakturer på lårben och en öppen fraktur på överarm. Passageraren höger fram, en 32-årig man (längd 175 cm vikt 201 kg) hade 36 registrerade skador med AIS 3 som högsta skada fraktur på bägge lårbenen samt huvudskada. Vid extrikationen klipptes taket bort helt samt klipp i nedre A-stolpens nederdel vid vilket man utförde panellyft. Bägge åkande avled av sina skador. Inga EDR-data finns tillgängligt.

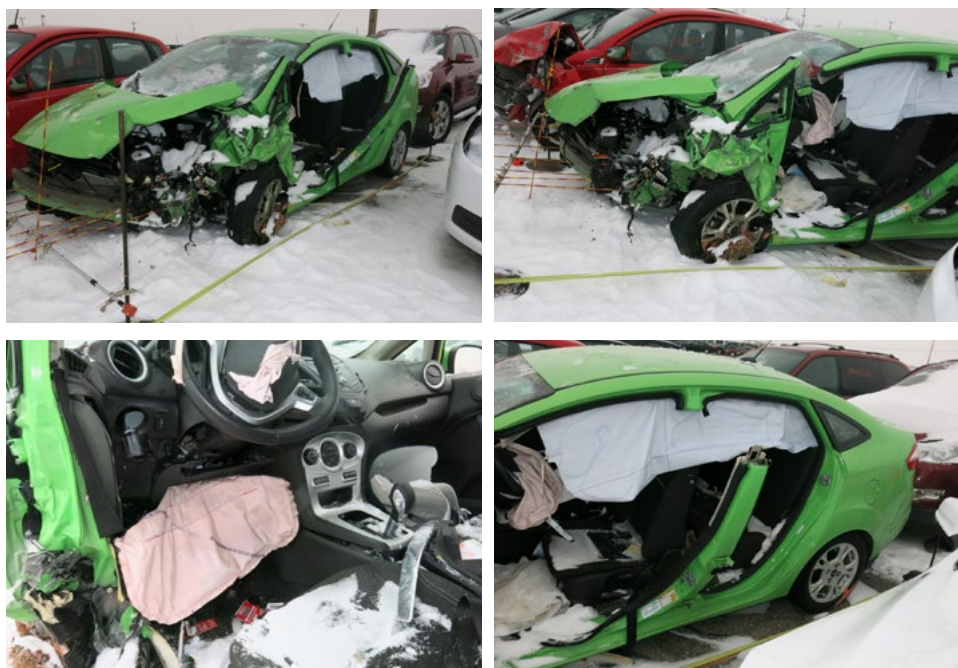
Figur 22. Krockad 2014 Ford Fiesta

2. Bilen frontalkrockade med en pickup med small overlap. Föraren, en 33-årig man (vikt 136 kg längd okänt), var ensam i bilen. Föraren hade 11 registrerade skador med AIS 3 skador som svåraste, revbensfrakturer samt en öppen fraktur på överarm. Vid extrikationen klipptes övre A-stolpe samt B-stolpens överdel varvid B-stolpen böjdes utåt. Ett klipp gjordes även på nedre A-stolpes nederdel varvid panellyft utfördes. Mannen överlevde och tillbringade 16 dagar på sjukhus. Inga EDR-data finns tillgänglig.

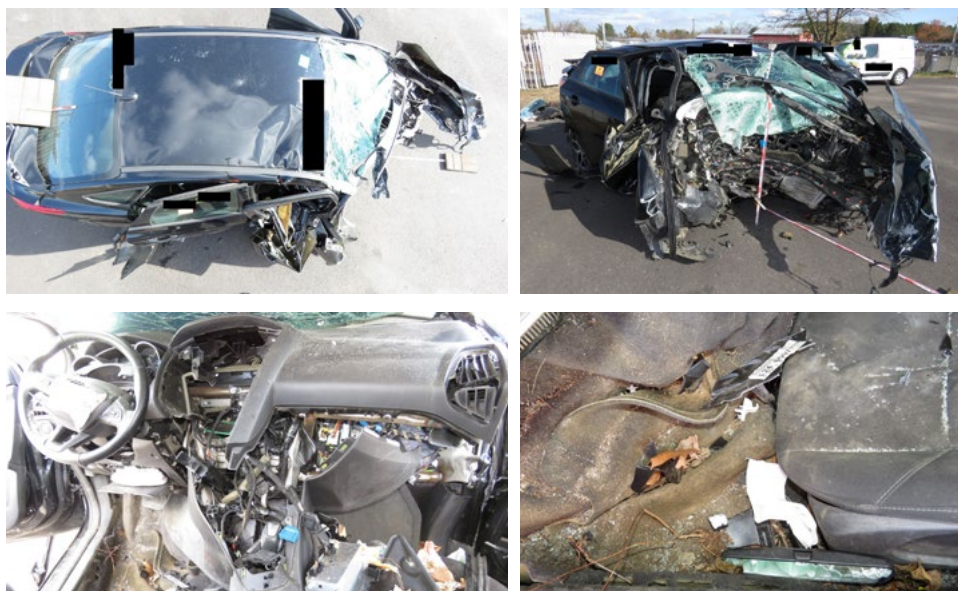
Figur 23. En 2015 Ford Focus med ursprungshastigheten 117 km/h kör in i ett större träd. Ingen hastighetsförändring finns registrerad, förmodligen lika stor. Inga rivningar av svetsförband kunde ses. Den bältade föraren hade MAIS 5 men överlevde.

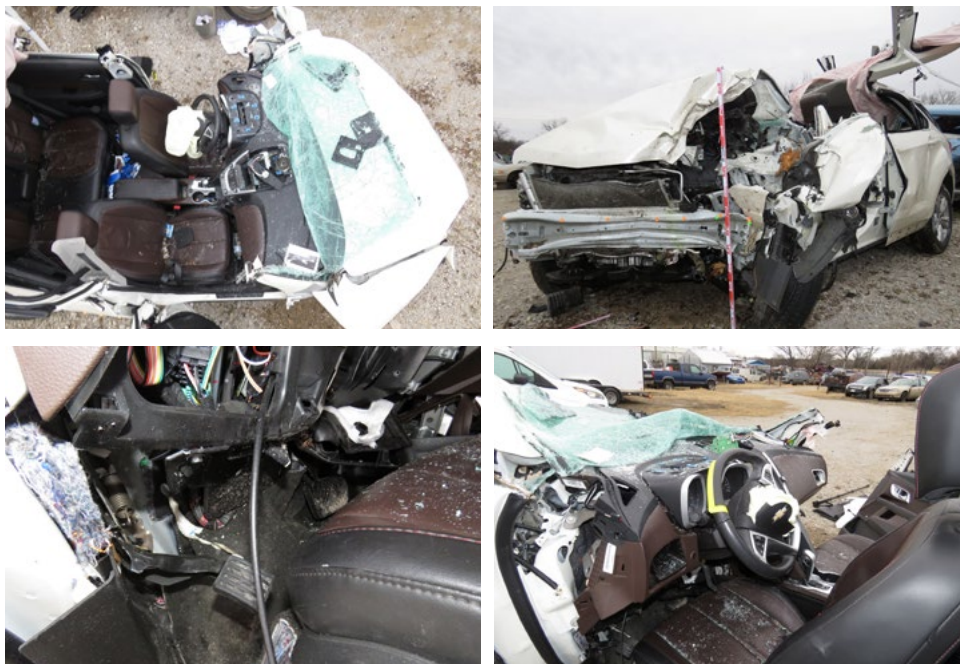
Figur 24. En 2014 Chevrolet Equinox med ursprungshastighet på 115 km/h kör in i ett träd med small overlap. Hastighetsförändringen i x-led var 85 km/h, i y-led 18 km/h. Ingen rivning av svetsförband kunde ses. Den bältade föraren hade MAIS 3 och överlevde.

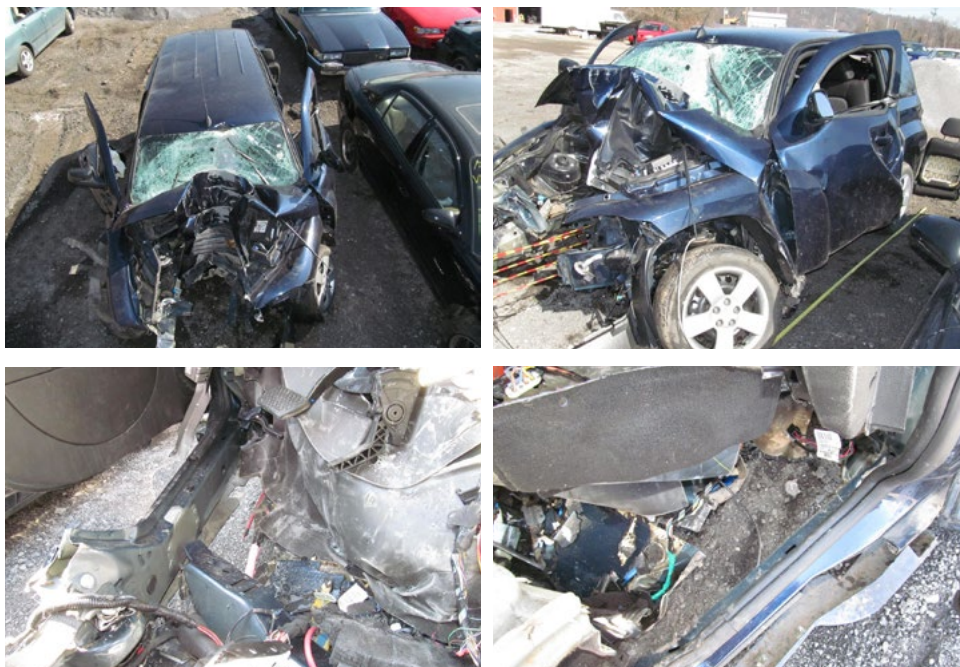
Figur 25. En 2011 Chevrolet HHR med ursprungshastigheten 114 km/h kör in en stolpe. Hastighetsförändringen i x-led var 95 km/h, i y-led 23 km/h. Rivning av svetsförband mellan tröskel och golv på bägge sidor. Både föraren och passageraren fram var obältade, föraren omkom men inte passageraren.

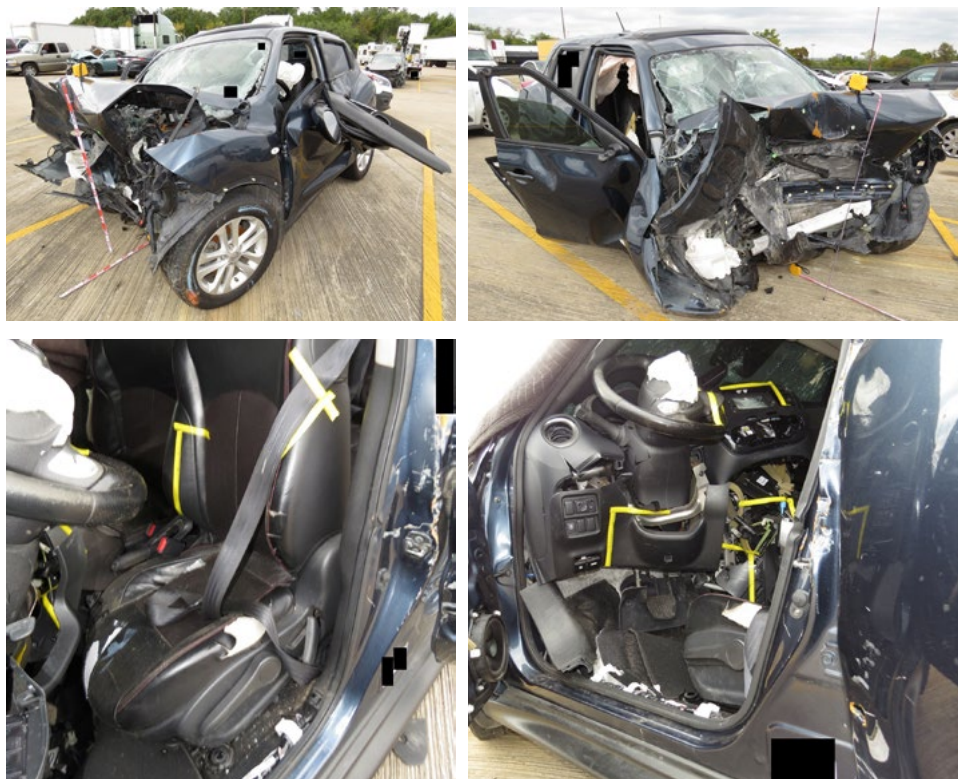
Figur 26. En 2013 Nissan Juke kör in i ett betongfundament med ursprungshastigheten 101 km/h. Hastighetsförändringen i x-led 98 km/h, y-led 18 km/h. Denna krock är mycket likt ett krockprov i barriär varför nästan all ursprungshastighet omsattes till ΔV . Ingen rivning av svetsförband kunde ses. Föraren ådrog sig MAIS 5 men överlevde.

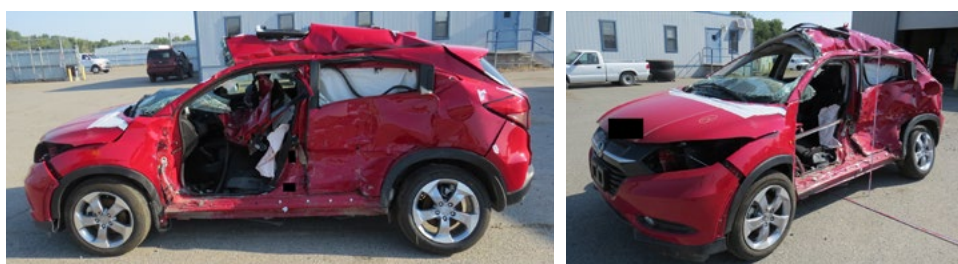
Figur 27. En 2016 Honda CR-V får en större lastbil i sidan. Ursprungshastigheten var 22 km/h. I x-led var hastighetsförändringen 14 km/h, i y-led 55 km/h. Föraren hade MAIS 3 och överlevde.
