Brand i lastbil, 2022-07-27, Jönköping

Förutsättningar och inledande förlopp

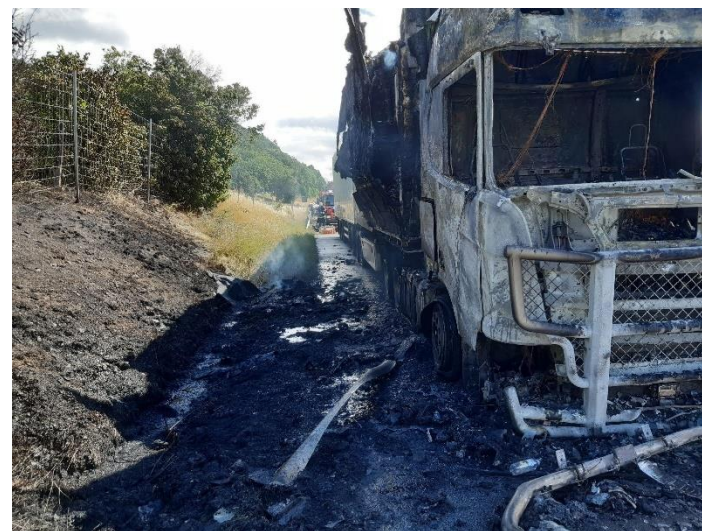
- Larm inkommer tjuo i två en vardags eftermiddag om brand i hytten på en lastbil.
- SOSAlarm larmar N10, vilket innebär styrkor från Huskvarna och Gränna tillsammans med RIL 2-431180. RIL 2-431180 åker som enda högre ledningsenhet eftersom IL 2-4341080 är på annat larm.
- När styrkan från Huskvarna anländer tio minuter efter larmet stänger de av vägen och påbörjar släckning med vatten för att förhindra att branden sprider sig till släpet. De misstänker också att det runnit ut 250 – 300 liter diesel till ett dike.

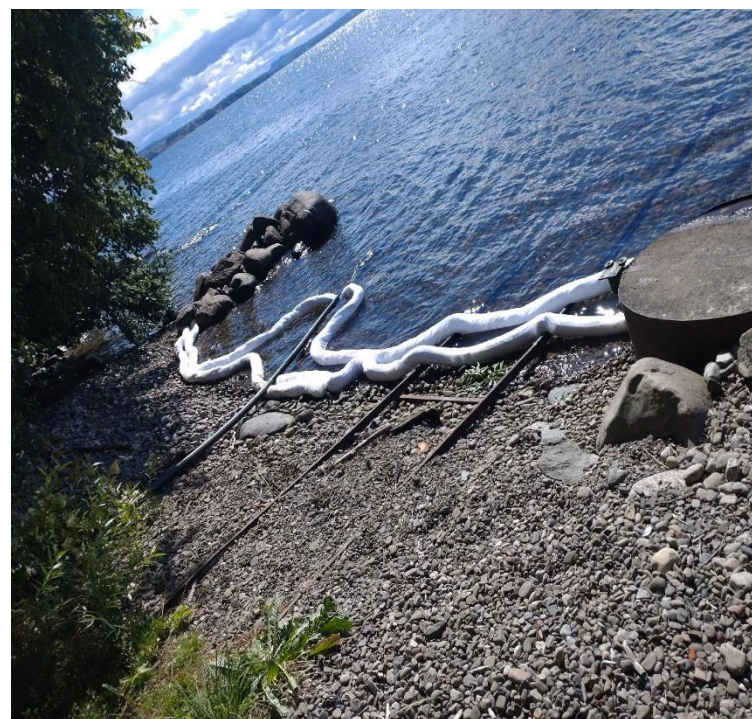
- I och med utsläppet av diesel larmas miljö- och hälsoskyddspersonal och personal från VA-verket från Jönköpings kommun. Även Miljörestvärdesledare larmas ut. Även miljösläp med bland annat länsar larmas från Jönköping.
- Initialt läggs engångsläns ut vid utloppet från diket
- Genom att ett befäl med vana från länsläggning är i tjänst får denne ansvar för samordning för länsläggningen.
- Ytterligare en ledningsenhet (2-434180) larmas för stöd till räddningsledaren. Denne återgår relativt snabbt eftersom IL 2-431080 kan frigöras från det andra larmet.
- TMA-fordon beställs från Trafikverket för att kunna stänga motorvägen på ett säkert sätt

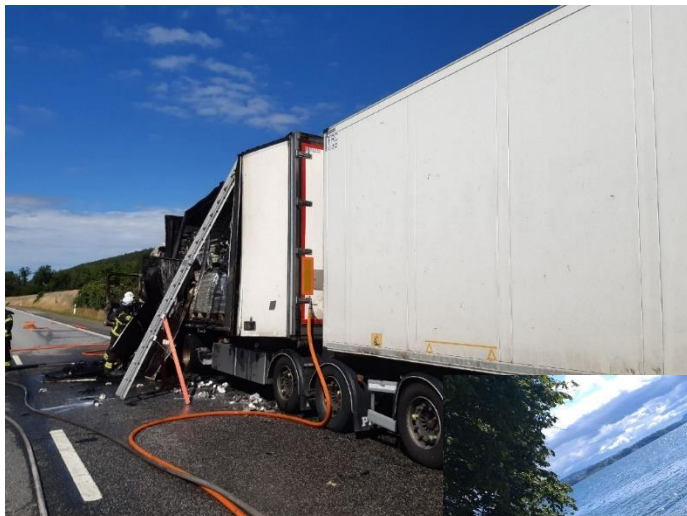
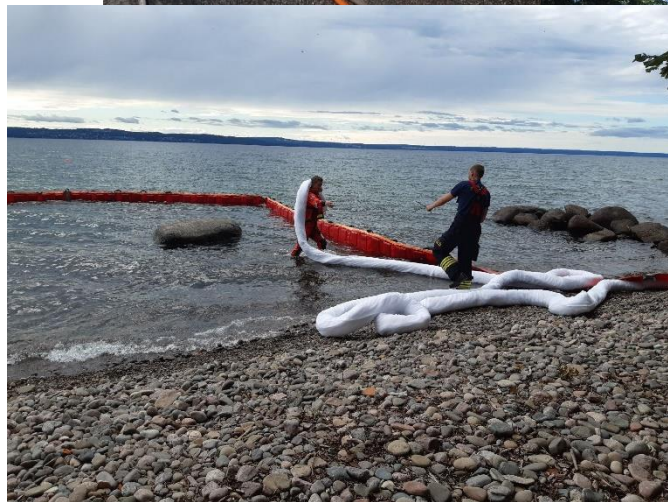
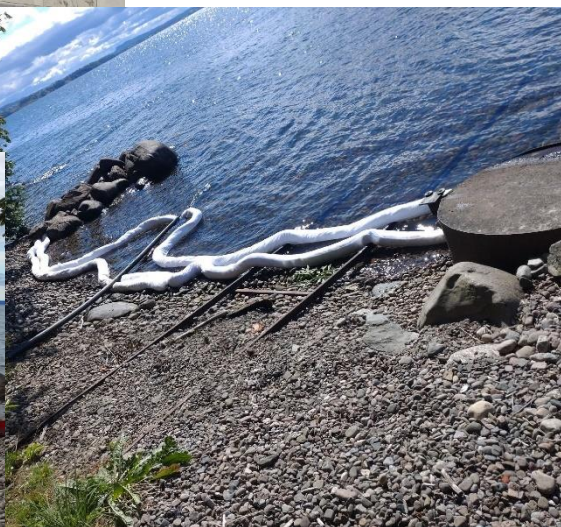
Insatsen delades upp i sektorerna:

- Släckning av lastbilen
- Grävning, provtagning och sanering av väg och dike
- Förhindra utflöde via dike till Vättern
- Länsläggning i Vättern

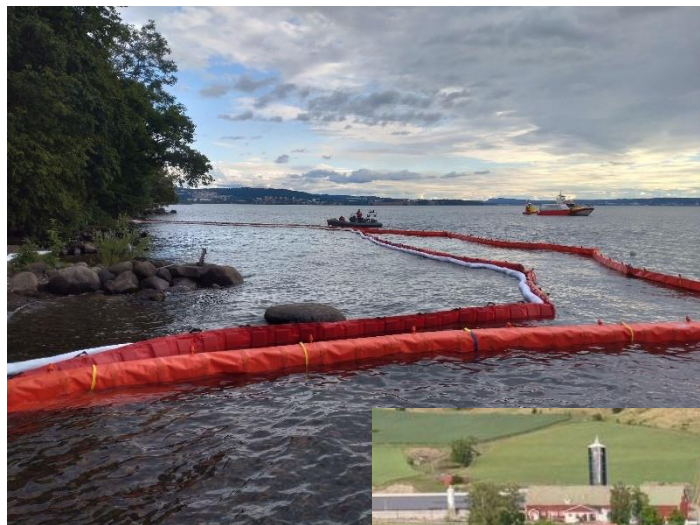
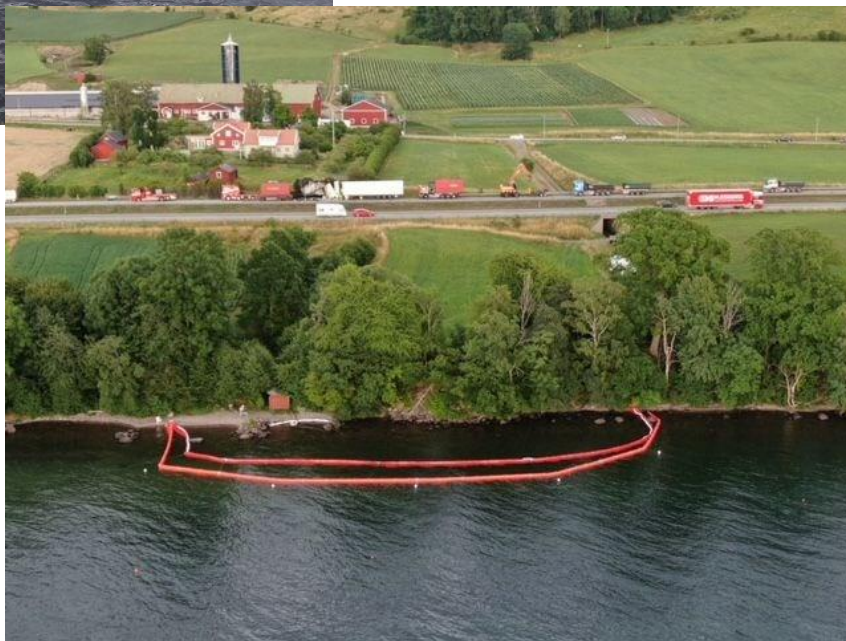
Kustbevakningen (KBV) kontaktas och de beslutar om att länsläggningen i sjön är ett statligt räddningstjänstupdrag.

KBV och räddningstjänsten enas om att den kommunala räddningsledaren tar räddningsledarskapet för hela insatsen och att KBV tillställer den kommunala räddningsledaren sina resurser.

Det innebär att all länsläggning i Vättern görs på uppdrag av KBV med hjälp av Svenska sjöräddningssällskapet (SSRS) och räddningstjänsten.
