Erfarenheter från olyckor i energihamnar och depåer

© Myndigheten för samhällsskydd och beredskap (MSB)
Enhet: Enheten för brand och räddning

Publ nr: MSB1982 – december 2022

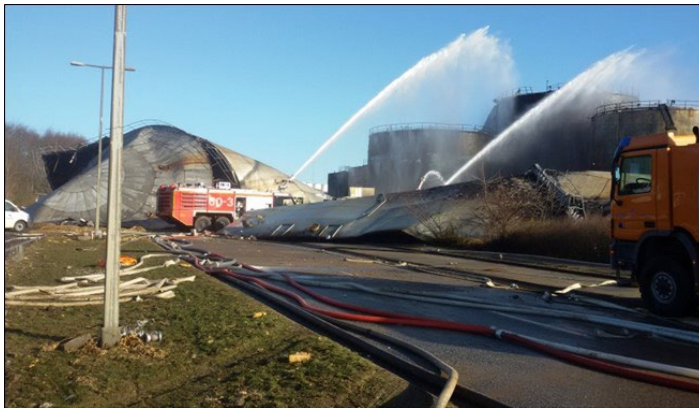
Den intilliggande cisternen med urea hade ett innehåll med densitet om cirka 1,35 kg per liter. Det medförde att belastningen på cisternen blev betydligt högre än vad cisternerna ursprungligen hade konstruerats för, eftersom cisternernas fyllnadsgrad var mer än 80 procent. Då branden inte upptäcktes omedelbart försvagades troligen bärligheten i manteln för ureacisternen. Denna kollapsade och släppte ut hela sitt innehåll med svåra materiella skador i omgivningen som följd. Den intilliggande cisternen med vegetabilisk olja skadades troligen och läckte ut sitt innehåll som sedan antändes. Branden blev omfattande och 6 cisterner totalförstördes.

Dagen efterbranden i Fredericia. Den kollapsade ureacisternen ligger till vänster i bild.

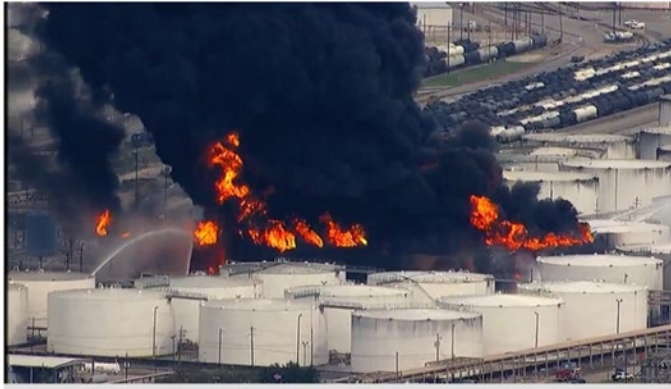
ITC:s depåanläggning i Deer Park i Houston, USA.

Branden startade i en cistern med lösningsmedel mitt i ett cisternområde med 11 cisterner som även innehöll petroleumprodukter. Inledningsvis gjordes en felbedömning av risken för brandspridning och dess påverkan. Branden började som en mindre flänsbrand på grund av flänsläckage. Det var trångt mellan cisternerna och just den cistern där branden startade låg mitt inne i cisternparken. Därför var det svårt – och för vissa närmast omöjligt – för insatspersonalen att komma åt tillräckligt bra för en effektiv insats. Styrkan fick i ett inledande skede order om att avvakta anläggningsägarens beslut om storskalig släckinsats. Det fanns i ett tidigt skede en komplett insatsstyrka på plats genom CIMA, som motsvarar Släckmedelscentralen SMC AB i Sverige. Företaget ITC dröjde med att påbörja insatsen direkt, fastän insatsstyrkan var redo och befann sig på platsen. Detta ledde till att branden eskalerade och cisternerna runtomkring fattade eld, en efter en. Anläggningen totalförstördes i den del där branden startade. Stora mängder släckvatten bildades snabbt i invallningarna, som sedan pumpades ut med föroreningar i mark och vatten som följd.
