# Utökad analys av brand och explosion i fyrverkerilager

Publ nr: MSB2119 – december 2022  
ISBN: 978-91-7927-327-9

En brand och kraftig explosion inträffade i ett fyrverkerilager i Ljungby på fredagskvällen den 14 maj 2021. Det var ett åskoväder över området och tidiga bedömningar pekade på att ett blixtnedslag kunde orsakat branden och explosionen.

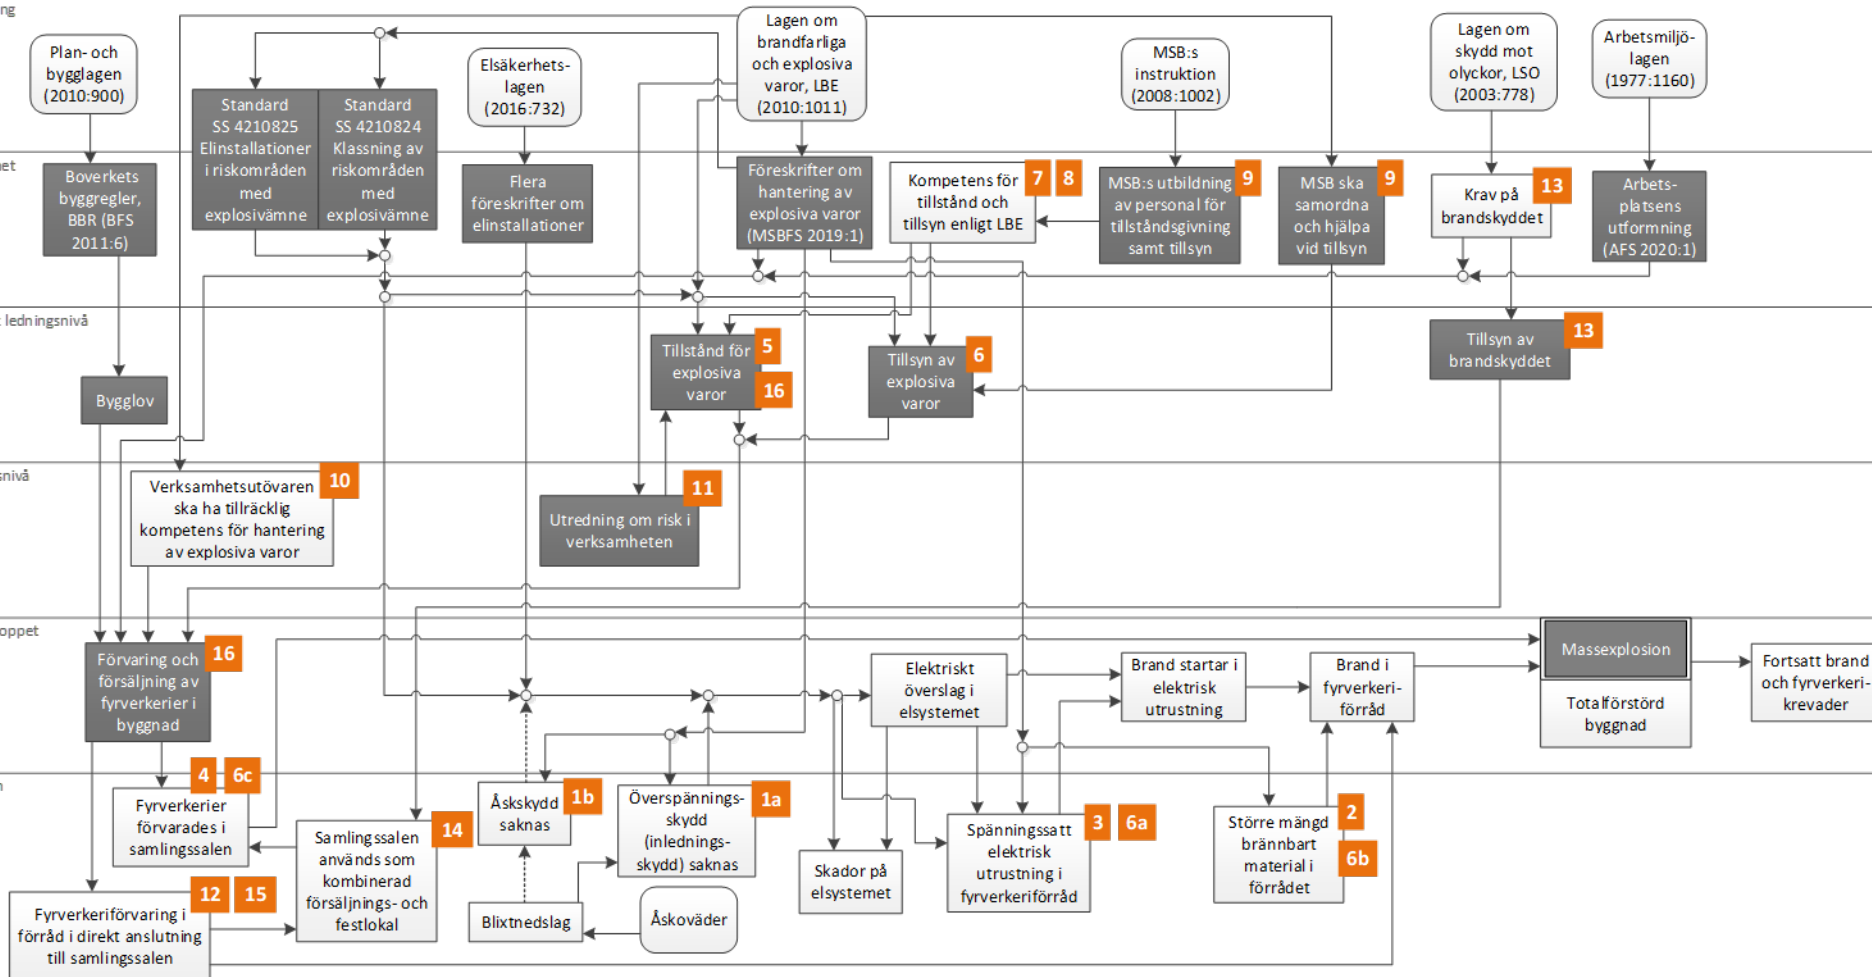
Figur: AcciMap-diagram över händelseförloppet samt vissa sakförhållanden, regelverk och övriga faktorer som tillsammans bedöms haft betydelse för olyckan. Numren avser noteringar som förklaras i text nedan under avsnitt *Noteringar från AcciMap-diagrammet*.

1. Inget krav på skydd mot åska finns för förvaring av fyrverkerier i det aktuella förrådet (9 kap. 27 § MSBFS 2019:1).
  - a. Inget överspänningsskydd för inkommande ledningar fanns och detta kan ha haft betydelse vid olyckan då olycksutredningen bedömer att överspänning från blixurladdning i närheten har kommit in i byggnaden via elledningar.

- b. Inget åskskydd mot direkträff fanns på byggnaden. Men detta hade troligen inte haft någon betydelse vid olyckan då olycksutredningen bedömer att byggnaden troligen inte har träffats av blixurladdning.

2. I ett förråd får, utöver explosiva varor, endast förvaras materiel som inte ökar riskerna för brand och explosion. (11 § LBE; 9 kap. 8 § MSBFS 2019:1).

3. Spänningssatt elektrisk utrustning fanns i fyrverkeriförrådet. Särskilda krav finns på elektrisk utrustning där explosiva varor förvaras och kraft- och belysningsström i förråd ska vara frånslagen då verksamhet inte pågår i förrådet (SS 4210824; 9 kap. 9-10 §§ MSBFS 2019:1).

4. Fyrverkerier förvarades i samlingssalen vid tiden för olyckan. Fyrverkerier får enligt tillståndet endast finnas i samlingssalen under pågående försäljning. Samlingssalen uppfyller inte krav på förvaring av fyrverkerier. Det finns krav på förvaring av fyrverkerier i särskilt förråd då försäljning ej sker (9 kap. MSBFS 2019:1).

5. Tillståndet är ottydligt formulerat avseende var och när fyrverkerier får förvaras i byggnaden, samt om särskilda krav ställts på förvaringen.
6. Tillsynen enligt LBE har inte fångat upp brister i förvaringen avseende:

- a. elektrisk utrustning i fyrverkeriförrådet,
  - b. större mängd brännbart material i fyrverkeriförrådet samt
  - c. förvaring av fyrverkerier i samlingssalen när försäljning inte sker.

12. Fyrverkeriförråd i omedelbar närhet till skyddsobjekt (samlingsal där många människor kan befinna sig). I syfte att skydda liv, hälsa och egendom ska ett visst avstånd finnas mellan förråd och skyddsobjekt (9 kap. 16 § MSBFS 2019:1). Är det korta avståndet lämpligt? Är det ens lämpligt att ha fyrverkeriförvaring i samma byggnad som denna typ av skyddsobjekt (samlingsal)?

14. Fyrverkerier blev olovligt kvar i lokalen en lång tid efter att försäljningstillfället upphört. På grund av Coronapandemin 2021 förekom inga officiella publika tillställningar i samlingsalen men det förekom att flertalet personer vistades där trots att fyrverkerierna fanns kvar i lokalen.

15. Skyltning av explosiv vara saknades (9 kap. 28 § MSBFS 2019:1).
16. Är tillåten mängd (upp till 1 000 kg) explosiv vara lämplig i en sådan byggnad eller verksamhet? Minst 300 kg antas ha funnits i byggnaden vid olyckan.
