**Brand i villagarage
Uddevalla
2022-08-05**

Årsnummer, händelserapport:

G2022.090323

Diarienummer: 2022-000717

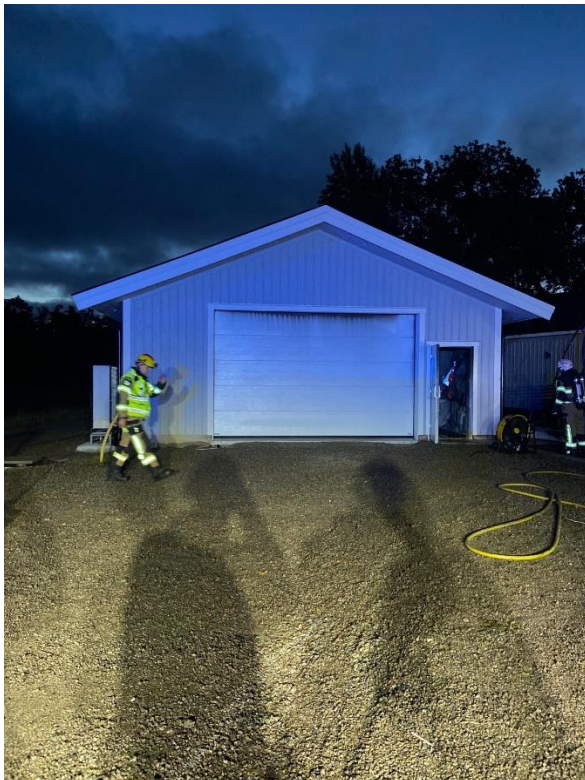
Boende i det intilliggande bostadshuset vaknade av en smäll från garaget. Boende gick för att undersöka varifrån ljudet kom. Ingen rök kunde ses eller kännas utanför garaget, men när dörren öppnades konstaterades att miljön i garaget var rökig och varm. Dörren till garaget stängdes och strömmen till byggnaden bröts. När strömmen bröts tystnade ljud från garaget. I väntan på räddningstjänsten såg man att garageportens övre del började bli svart. Se bild1.

Bild 1. Sotbeläggning på garageport

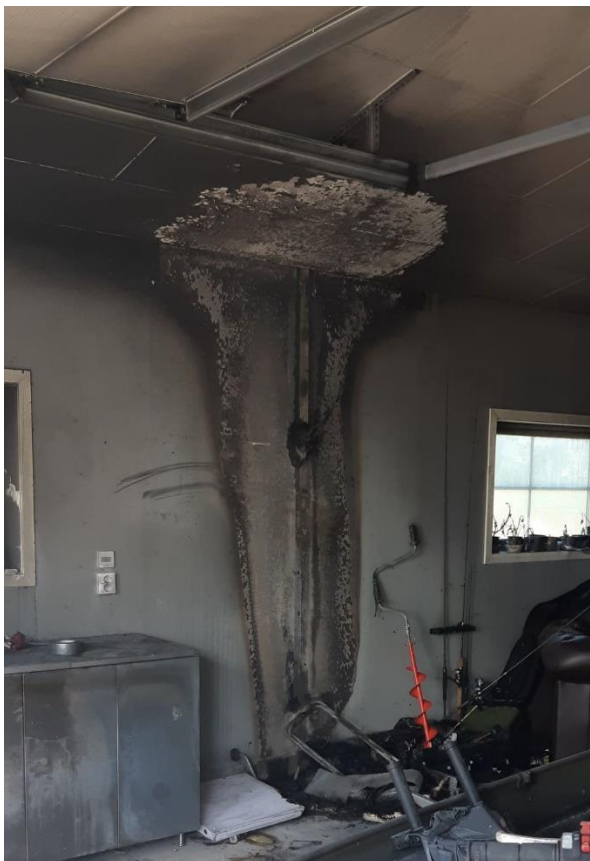
Ett tydligt brand-v visade primärbrandområdet, se bild 2. I området var ett tvådelat verktygsskåp placerat. Delarna var placerade ovanför varandra. Mot skåpets ena sida stod bland annat en ryggsäck och annat brännbart material lutat. Detta material var placerat i en plastback.

Bild 2. Tydligt Brand-V.

De låga brandskadorna var resultat av att brännbart material av plast som stod lutat mot verktygsskåpet antändes vilket ledde till brand i plastbacken och verktygsskåpets gummihjul.

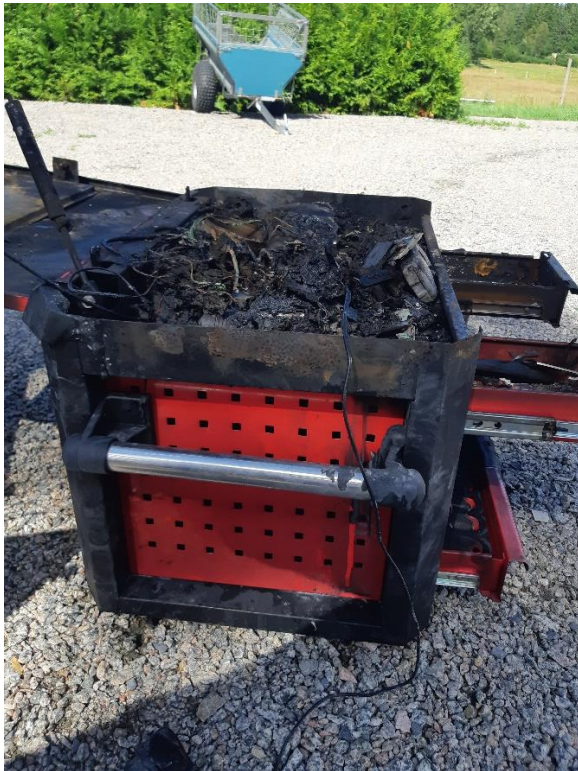
Innehållet i den övre lockförsedda delen var kraftigt brandpåverkad. Se bild 3. I den delen av verktygsskåpet förvarades bland annat jaktradioapparater, hundhalsband med pejlutrustning och en pannlampa med tillhörande batteripack för litiumjonbatterier. På kvällen innan branden hade pannlampans laddare anslutits till ett närliggande vägguttag.

Bild 3. Verktgsskåpets övre del.

De låga brandskadorna på väggen skulle kunna tyda på att brandorsaken borde hittas i området nära golvet men utredarnas bedömning är att branden startat i den övre delen av verktygsskåpet. Vid brandplatsundersökningen upptäcktes rester från litiumjonbatterier som genomgått termisk rusning.

Ett tänkbart scenario är att batterierna till pannlampan blivit varma med termisk rusning och brand som resultat. Otillräcklig ventilation i verktygsskåpet med stängt lock och mycket omgivande material bidrog till en ökad värmepåverkan på batterierna.

1. Öövervakad laddning av litiumjonbatterier bidrog till större konsekvenser av branden. För att minska konsekvenserna av liknande bränder är det viktigt att ladda under uppsikt på ett obrännbart underlag och på behörigt avstånd från brännbart material samt att inte ladda på natten.

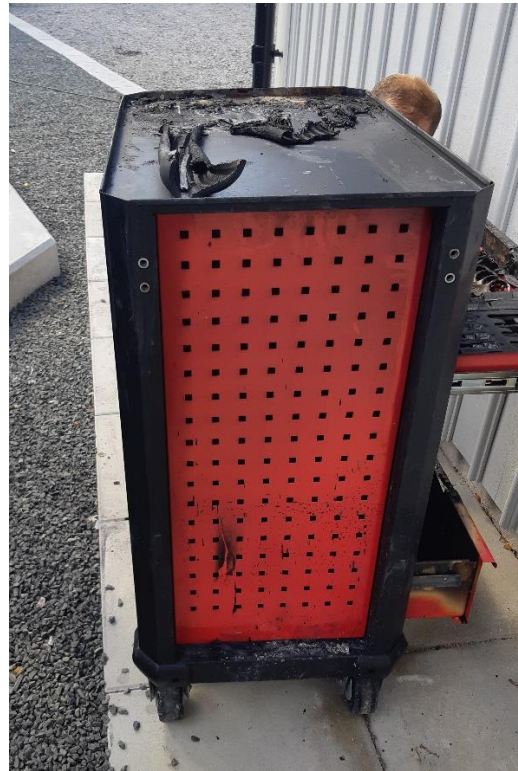
Bild 4. Verktgsskåpets undre del.

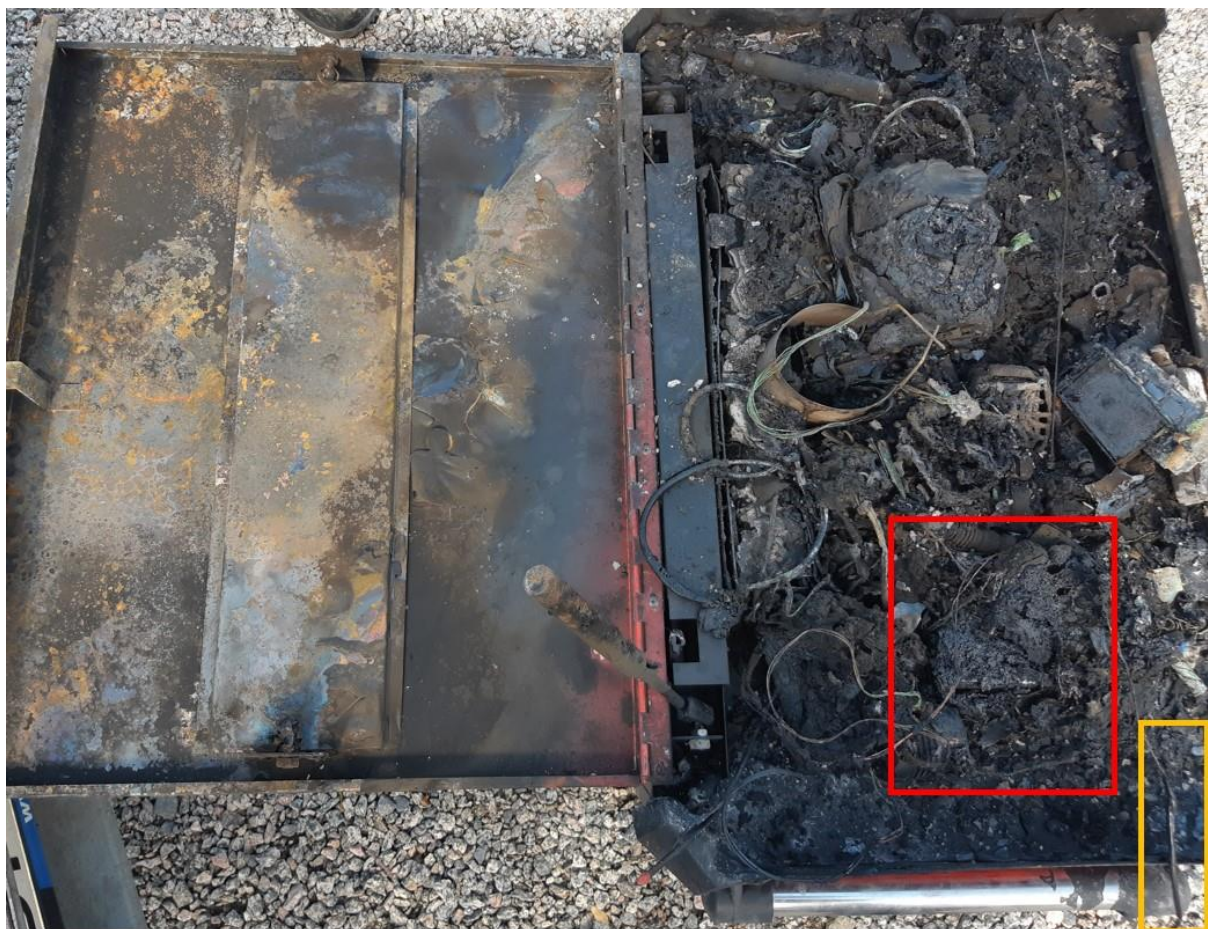
Bild 5. Rött område visar pannlampa med batteripack. Orange område visar sladd från laddare.
