Olycksutredning

Brand i byggnad på [REDACTED]
Sandvikens kommun.

2022-01-22

Diarienummer
2022-000298

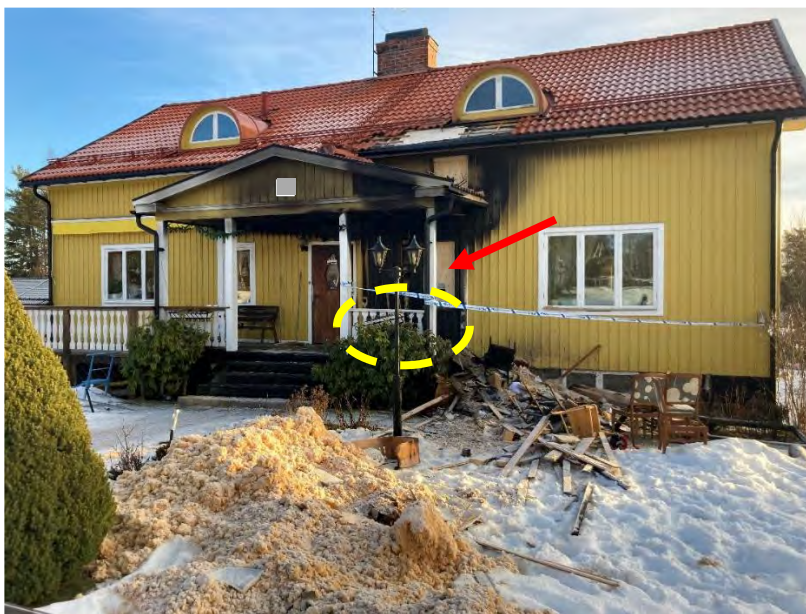
Den direkta brandorsaken är ett Blockljus som står i en ljuslykta. Ljuslyktan har ingen botten och när ljuset brinner ned så antänds plastbordet som lyktan står på. Branden sprider sig via bordet vidare till fasaden och in i byggnaden bland annat via ett fönster (se bild 1).

Bild 1: Gula cirkeln visar primära brandstartsområdet. Röda pilen visar fönstret som branden spridit sig in i byggnaden genom.

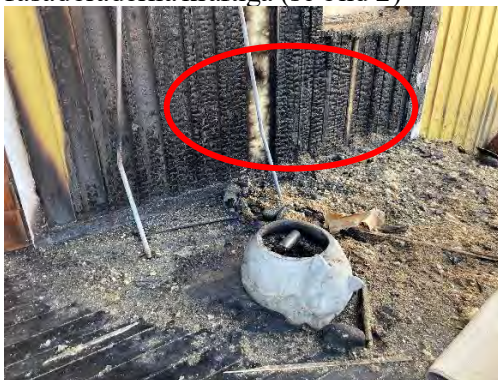
I det primära brandstartsområdet där plastbordet stått är brandskadorna på fasadbrädorna kraftiga (se bild 2)

Bild 2: Röda cirkeln visar primära brandstartsområdet med kraftigt brända fasadbrädor.

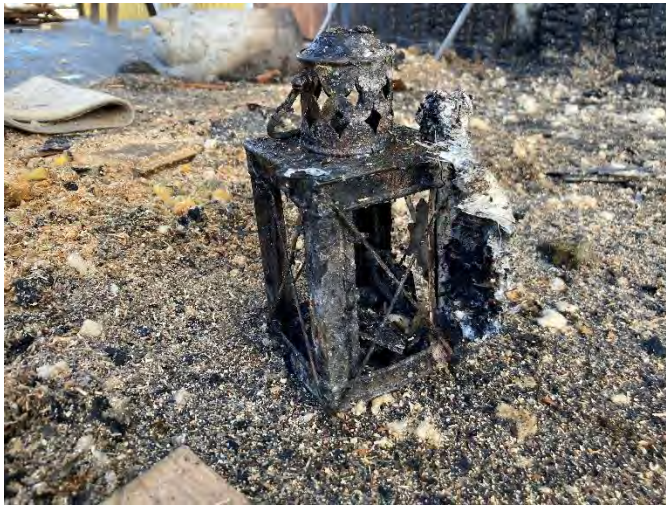
I det primära brandstartsområdet har det stått ett plastbord mot väggen under fönstret. På bordet stod en ljuslykta med ett blockljus i. Ljuset ska enligt den boende i huset har varit tänd under kvällen innan branden upptäckts. Ljuslyktan som inte hade någon botten hittas i brandresterna med en del av plastbordet fastsmält på sidan (se bild 3 och 4). Delar av plastbordet kunde tas fram ur resterna och jämföras med det som satt fast i ljuslyktan. Branden i bordet har sedan antänt panelen på ytterväggen och spridit sig in genom fönstret. I området kunde inga andra brandstartsalternativ hittas.

Bild 3: visar ljuslyktan och det fastsmälta delarna av plastbordet.

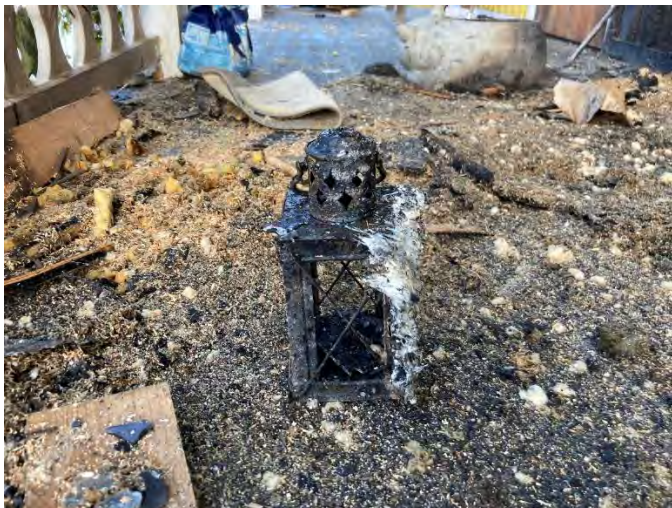
Bild 4: visar ljuslyktan och det fastsmälta delarna av plastbordet.
