LC Fyrbodäl

Brand i Solcellsanläggning Vänersborg 2022-10-15

Årsnummer, händelserapport: G2022.122318

Diarienummer: 4030-2022-644-3

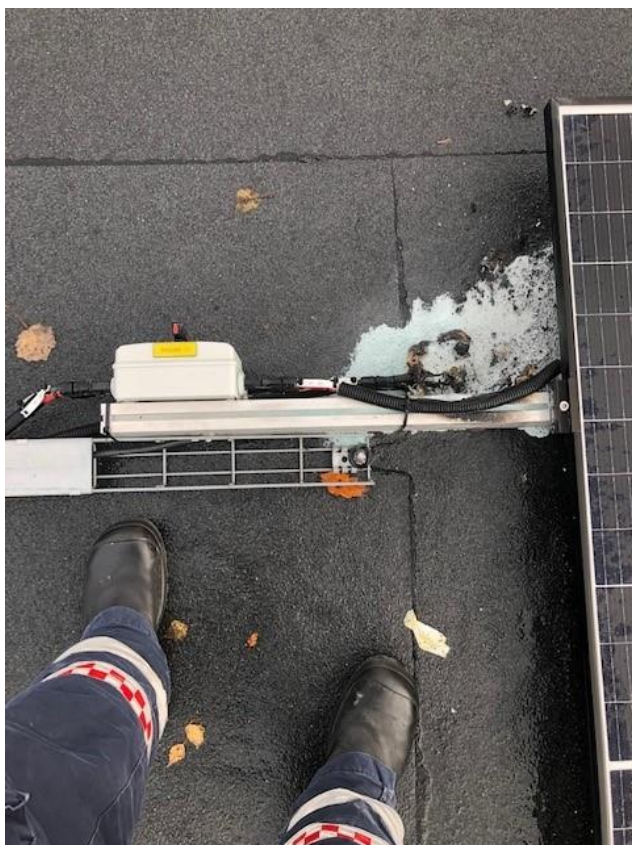
Bild 1. Förkolnad brytare.

Vid analys av det som fanns kvar av brytaren som hade brunnit konstaterades att varmgången börjat i mitten av brytaren och att den var mindre bränd i ändarna där kablaget anslutits. Tänkbara scenarion är att det, trots att brytaren hade hög IP-klass, trängt in fukt i kapslingen som orsakat branden. Ett annat tänkbart alternativ är ett konstruktionsfel/glapp i kontakterna på brytaren som här orsakat en ljusbåge.

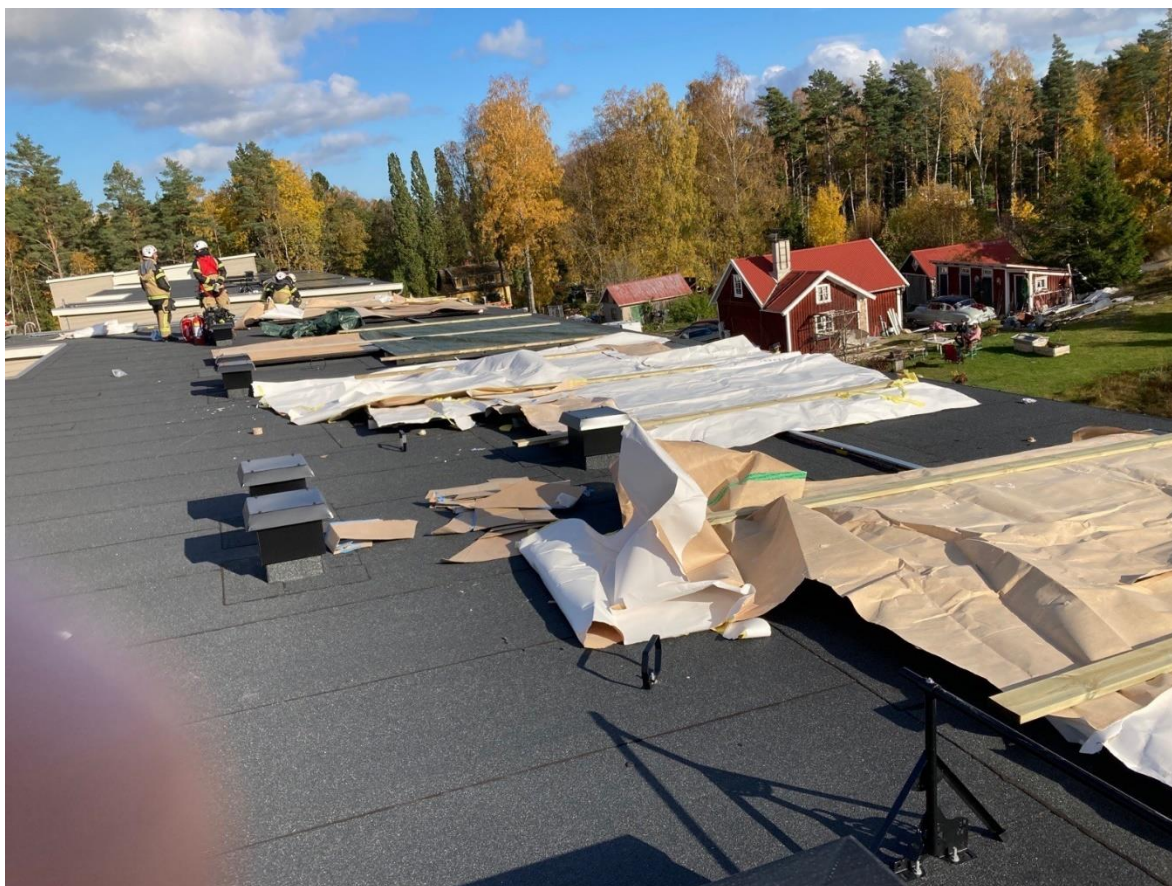
Bild 2. Täckning av paneler.

Räddningstjänsten började med att slå av brytaren på AC-sidan till växelriktaren och huvudbrytaren till byggnaden innan man gjorde ett släckförsök med pulversläckare på brytaren som brann. Det som fanns kvar av plastkapslingen och kablaget brann som en svetslåga, enligt brandmännen, och gick inte att släcka med en pulversläckare. Man tog då beslutet att täcka över solpanelerna för att få dessa att sluta producera spänning. När man hade täckt över panelerna med presenningar, pappskivor och annat som fanns till hands så slocknade branden (se bild 2).

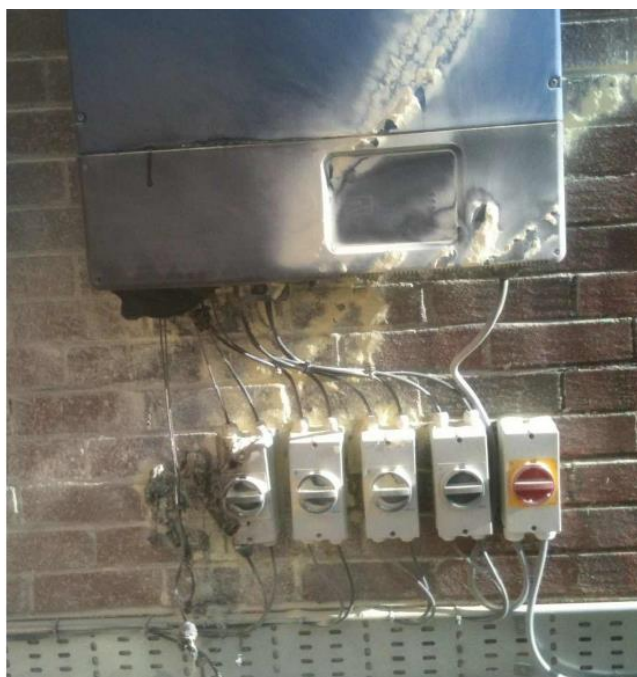
Vid kontakt med sakkunnig på Elsäkerhetsverket så hänvisade han till erfarenheter från Australien, som ligger långt före Sverige i användning av solceller, om just bränder i DC-brytare på tak. Australien införde krav på DC-brytare på tak i sin nationella standard redan 2012 (AS/NZS 5033:2014). Idag står dessa bränder för majoriteten av bostadsbränder på solcellsanläggningar. Det beror främst på vatteninträngning (fukt) och bristande underhåll av brytare.

Bild 3. Brand i en DC-brytare⁵

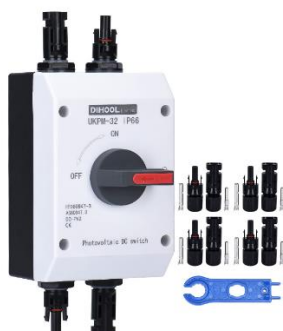
Bild 3: Brandmansbrytare

Brandmansbrytarna som var installerade var av fabrikatet Suntime SISO-40MD. Brytaren är avsedd för likspänning (DC) och har en IP66 klass vilket innebär att den både ska vara damm och vattentät. Kapslingen som brytaren sitter i var helgjuten vilket innebär att den inte gick att öppna. Inkoppling av brytaren sker med kontaktdon³ mellan brytaren och kablage.
