Olycksutredning

Brand i byggnad – ICA i Rottne

Datum – 2022-08-12

Ärende dnr. 4.12327259.5

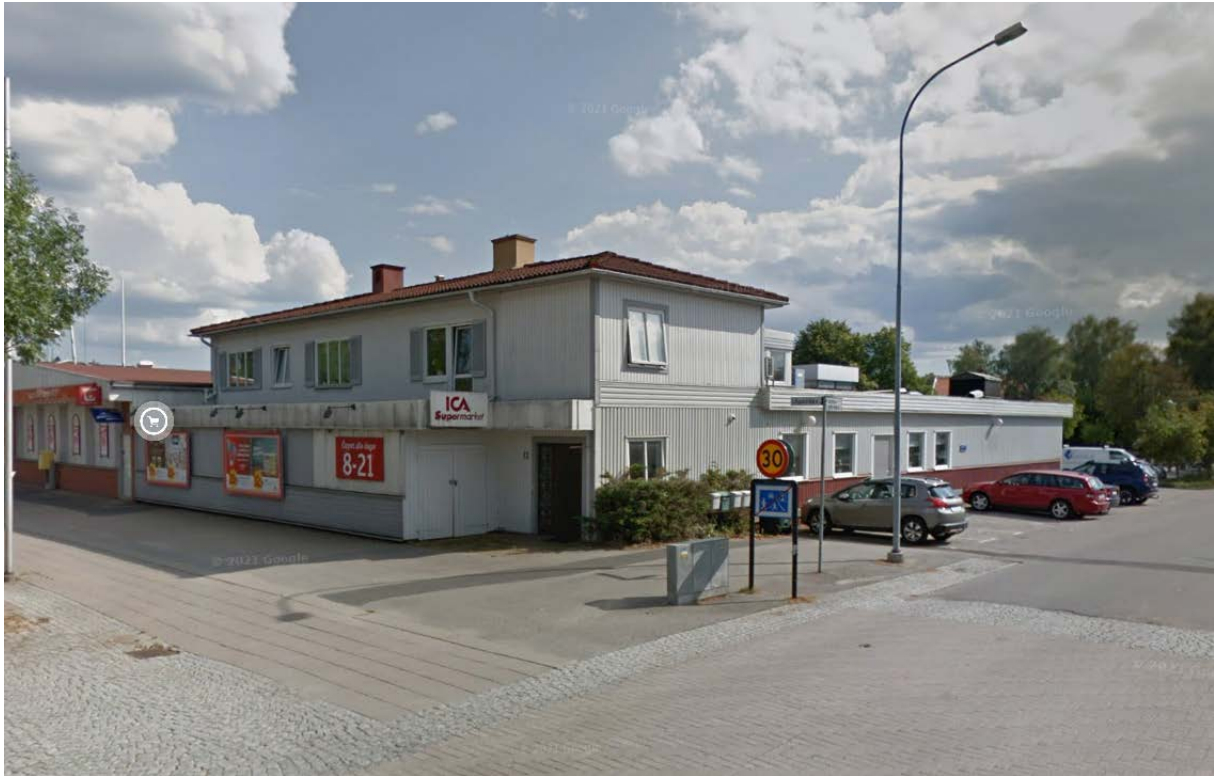
Bild på byggnaden

Byggnaden inrymmer en ICA butik med tillhörande lager del i ett plan samt två lägenheter på andra våningen med egen ingång via ett trapphus. Butiken har vid tillfället ett internt brandlarm som inte är vidarekopplat till SOS och detta kommer att bli en viktig slutsats till varför skadorna blir så stora i butiken. Butiken har övervakningssystem med ett skalskydd samt kameror som är placerade och filmar händelseförloppet.

Ett vidarekopplat automatiskt brandlarm i byggnaden hade gjort att branden hade upptäckts mycket tidigare och därmed hade räddningstjänsten kunnat förhindra de brand och rökskador som branden orsakade.

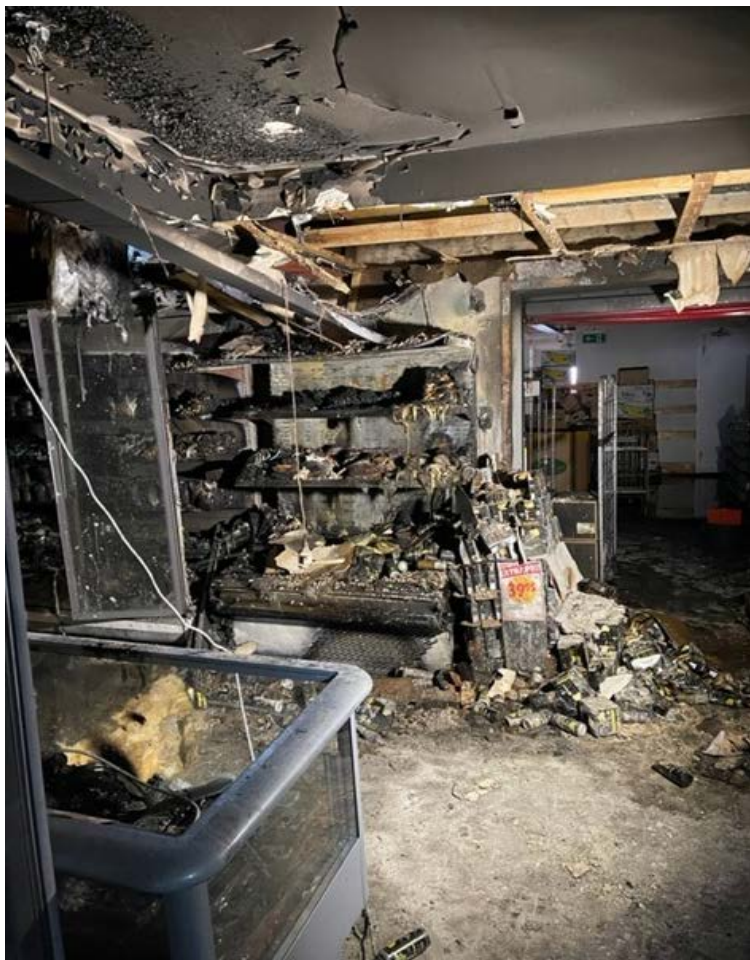
Bild på kyldisken i butiken

Branden har startat strax efter klockan 06.00, och det blir bekräftat av övervakningsfilmen från butiken där man ser denna utveckling och branden har sedan utvecklats och spridit sig till inredning och upp genom bjälklaget till en lägenhet ovanför butiken. I inbrottslarmets logg finns även flera indikeringar omkring kl 06.10 som bedöms vara en effekt av branden. Branden har pågått under ganska lång tid och har producerat väldigt mycket brandgaser som spridit sig i hela butiken samt lagerdelen med stora rökskador som följd. Kyldisken som syns på bilden är det primära brandområdet och inredning omkring har sedan antänts.

Samma dag som branden inträffade genomförs en preliminär första brandplatsundersökning där vi ganska snabbt kunde konstatera att branden har startat i anslutning till kyldisken och att vi hittar tydliga spår av kraftig värmestrålning nere längs golvet på kyldisken.

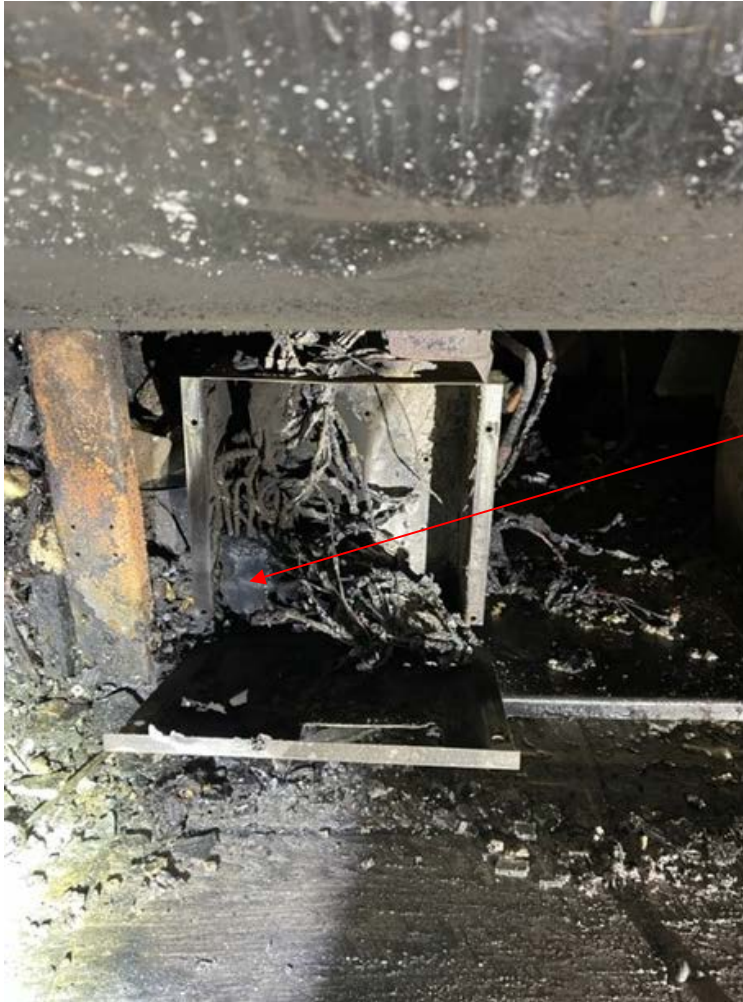
Bild på styrenhet (foto från försäkringsbolagets utredare)

Räddningstjänstens bedömning är att brandorsaken är glappkontakt i ett stift som sitter i den styrbox som redovisas på bild i denna rapport. Detta är fastställt genom en teknisk undersökning av de komponenter som är placerade i en styrbox. Branden pågår under lång tid innan upptäckt vilket gör att det blir så stora skador.

Inne i styrenheten sitter bl.a. en elektromagnet och flera ledningar är sammankopplade, se pil. Inne i denna enhet hittades elektriska kontakt-stift och hylsor med typiska värmeskador efter en ljusbåge.

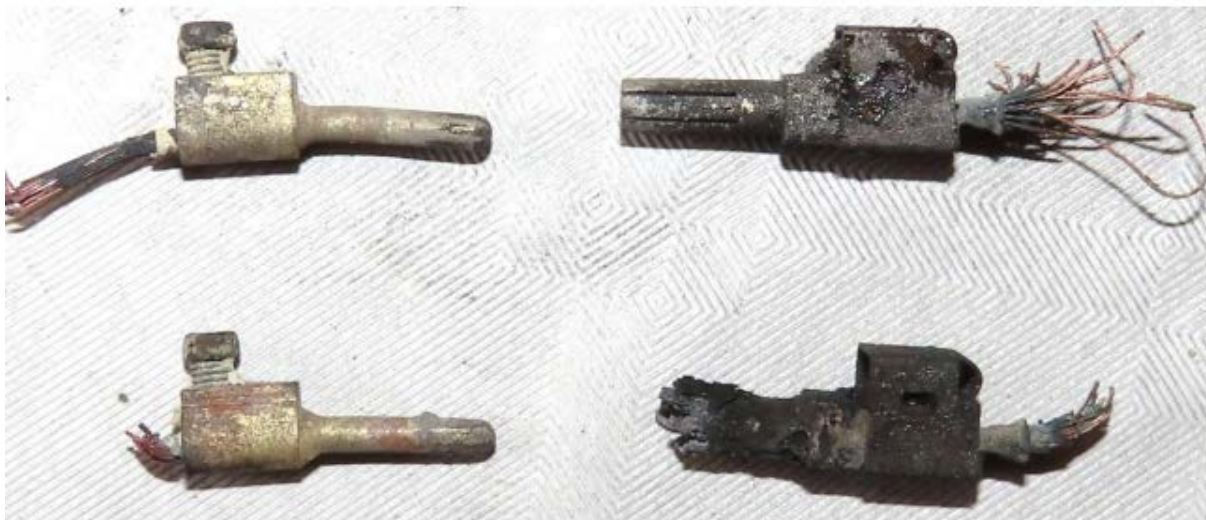
Bild på stift ifrån styrenhet (foto från försäkringsbolagets utredare)

Båda stiften har suttit bredvid varandra, men det understa har kraftiga värmeskador som efter en ljusbåge. Ljusbågar kan bli 2000–3000 grader Celsius.

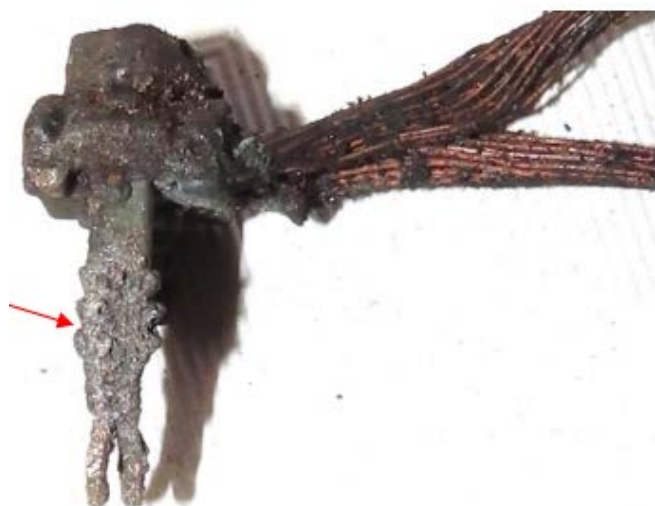
Bild på stiftet (foto från försäkringsbolagets utredare)

På stiftet kan man iaktta kratrar och smältmetall, som visar att det varit mycket varmt. De andra stiften i styrenheten saknade denna typ av värmeskador.
