Datum:
2022-12-20

Diarienummer:
2022-000971

Brand i förråd som spreds till grannhuset

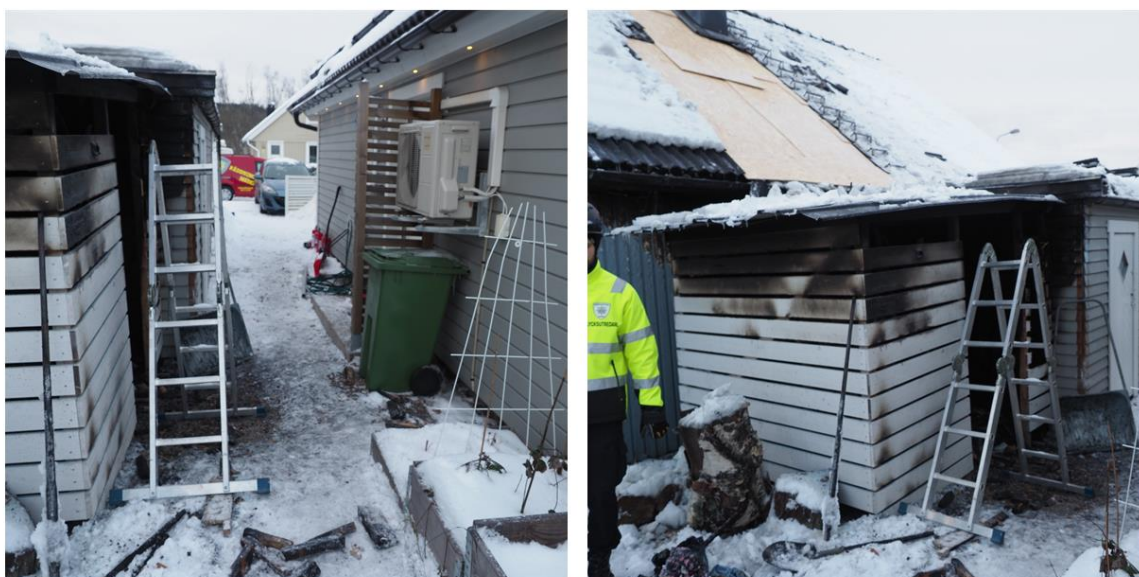
Garaget tillhörande hus 13 var hopbyggt med grannens hus på nummer 15. Garaget var vidbyggt efter nästan hela ena husväggen och anslöt till huset under takfoten.

Avstånd mellan boningshusen 13 och 15 var 5 meter.

Avståndet mellan garaget och hus 13 som garaget tillhörde var 2 meter.

Bild 2 Bilderna tagna från baksidan ut mot vägen. Visar avståndet mellan garage och hus. Bilden till höger visar hur garaget är vidbyggt med grannens bostadshus.

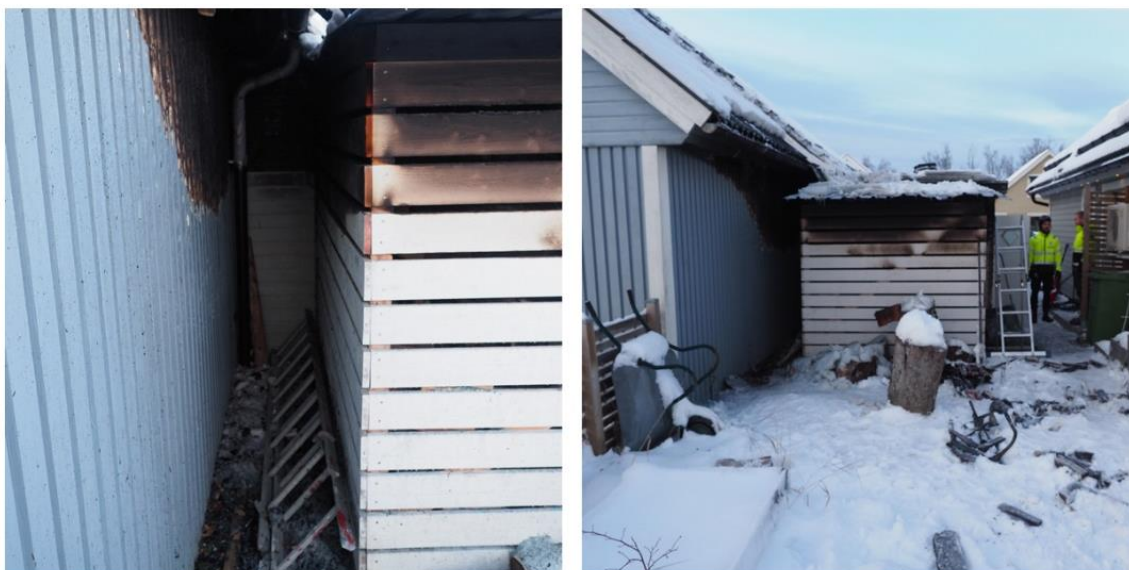
Bild 3 Visar vedförrådets utformning och närhet till grannens hus. Brandskador på husfasaden som tyder på att spridning skett från vedförrådet.

Hela väggen mot garaget är bränd, även den del av glesa träväggen mot grannen som inte var täckt av ved.

Branden har sannolikt spridits genom den glesa väggen och utrymmet vid plåttaket mot grannens hus, dess fasad och upp mot takfoten.

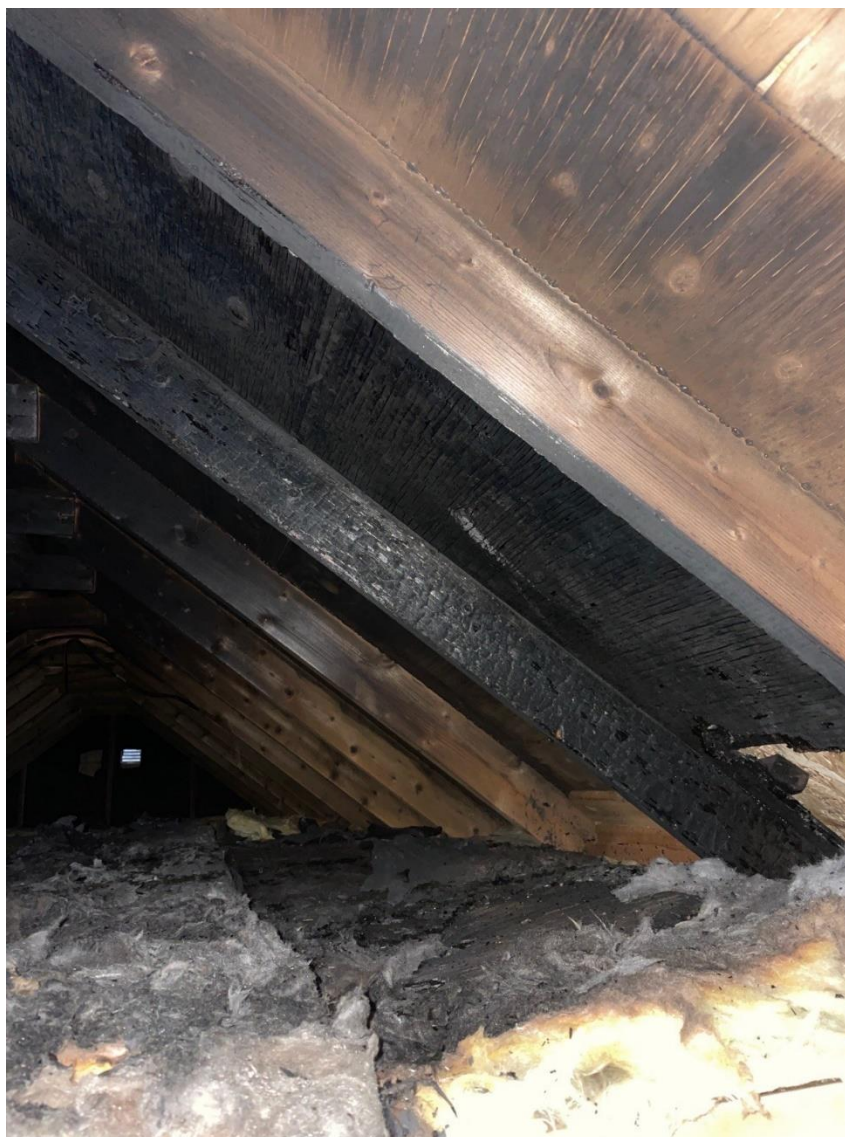
Branden har sedan spridit in till kallvinden och vidare i luftspalten upp till den övre kallvinden upp mot huset nock.

Det utrymme i takkonstruktionen som har mest omfattande brandskador är utrymmet som finns rakt ovanför det primära brandområdet i vedförrådet.

Bild 4 Visar utrymme i kallvinden längst upp i huset. Mest tydliga brandskador mellan två av takstolarna. Dessa är placerade i linje med det primära brandområdet.

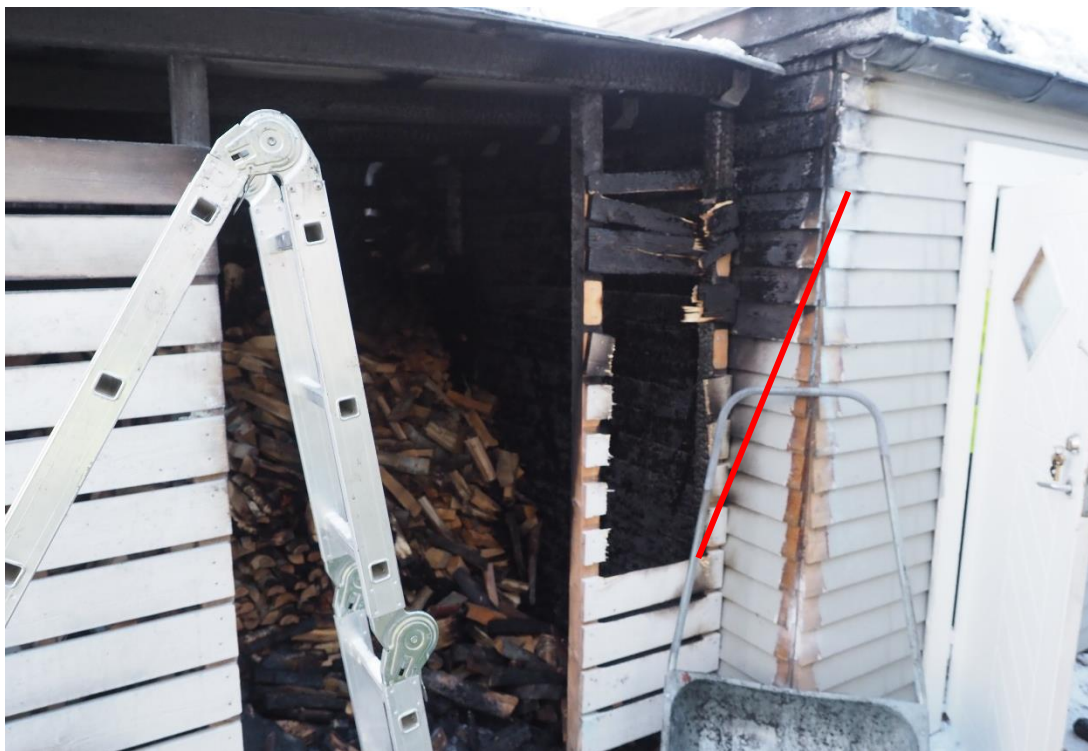
Låga brandskador hittades i vedförrådet ända ned mot marken. Det finns tydliga tecken för spridning från utrymmet precis direkt in till höger i vedförrådet.

Primärt brandområde bedöms vara vedförrådet och i området direkt in till höger. Det finns låga brandskador ända nere vid marken och tecken på att brandspridningen utgått från detta område.

Bild 5 Visar utsidan på vedförrådet. Primärt brandområde bedöms vara innanför den lilla träväggen. Brandmönster utgår nedifrån och inifrån.

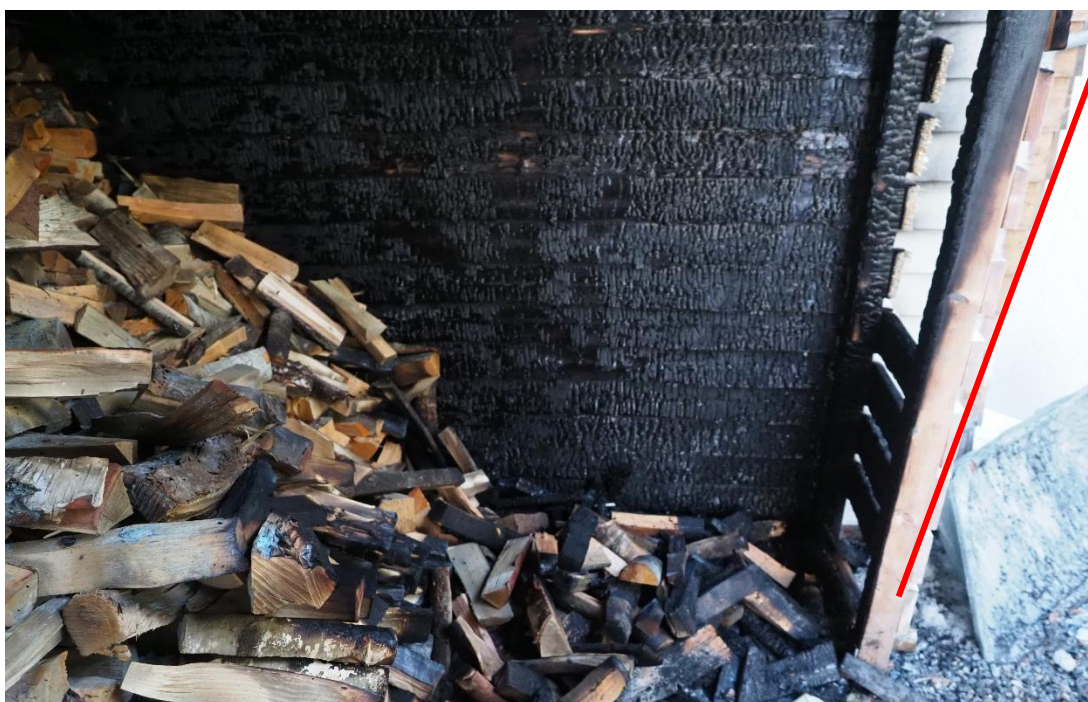
Bild 6 Primärt brandområde.

Värmekälla bedöms vara gammal aska som placerats i en plasthink i vedförrådet. I anslutning till hinken förvarades torkad näver och en del

klädesplagg. Dessa och-/eller plasthinken bedöms vara det objekt som först antändes.

Det har inte upptäckts några andra tänkbara brandstiftare i det primära brandområdet, därav bedöms det som säkerställt att brandorsaken är askan som placerats i plasthinken.

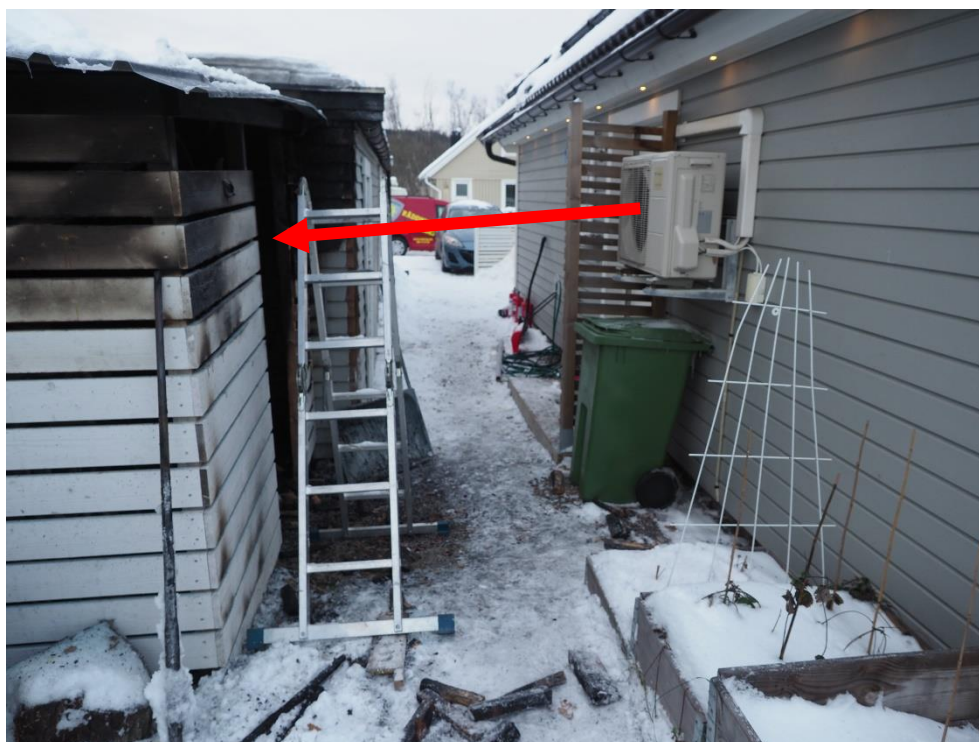
Från bostadshuset fanns värmepumpen riktad rakt mot vedförrådet. En sådan värmepump tar oftast in luft i bakkant mot huset och blåser ut luft åt andra hållet, i detta fall rakt mot vedförrådet.

Det är möjligt att detta kan ha bidragit till antändningen genom att tillföra mer luft, syre till hinken där det kan ha funnits glödrester. Det är även möjligt att blåsten från pumpen kan ha styrt värmen och branden mot grannhuset och att spridningen i den riktningen kan ha påskyndats. När husägaren upptäckte branden stängde han av värmepumpen, mest troligt för att inte suga in rök till sitt hus genom pumpen.

Bild 7 Visar värmepumpens placering i förhållande till vedförrådet och det primära brandområdet. Pumpen kan ha blåst luft rakt i riktningen mot branden.
