Utvärdering

Insats och hantering av dieselutsläpp

Larmdatum: 2022-04-14

Olyckstyp: Utsläpp farligt ämne-drivmedel

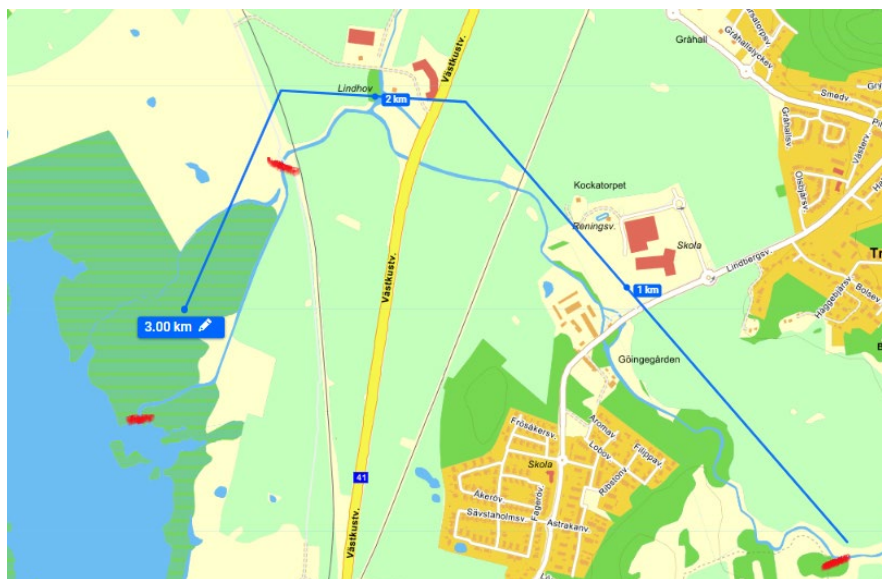
Figur 3 Karta över länsor. Från Eniro.se

Det var oklart vilken mängd som läckt ut. Räddningstjänsten får kännedom att det var 38 000 liter diesel i cisternen innan läckaget och under insatsen gång får man uppgifter om att cisternen är tom. Räddningstjänsten arbetar med att lägga ut länsor i Himleån och lokalisera var dieseln spridit sig. Kartan nedan visar var länsarna (röda markeringar) var utlagda.
