RÄDDNINGSTJÄNSTEN MJÖLBY

Olycksutredning

Trafikolycka, 5370

Skänninge

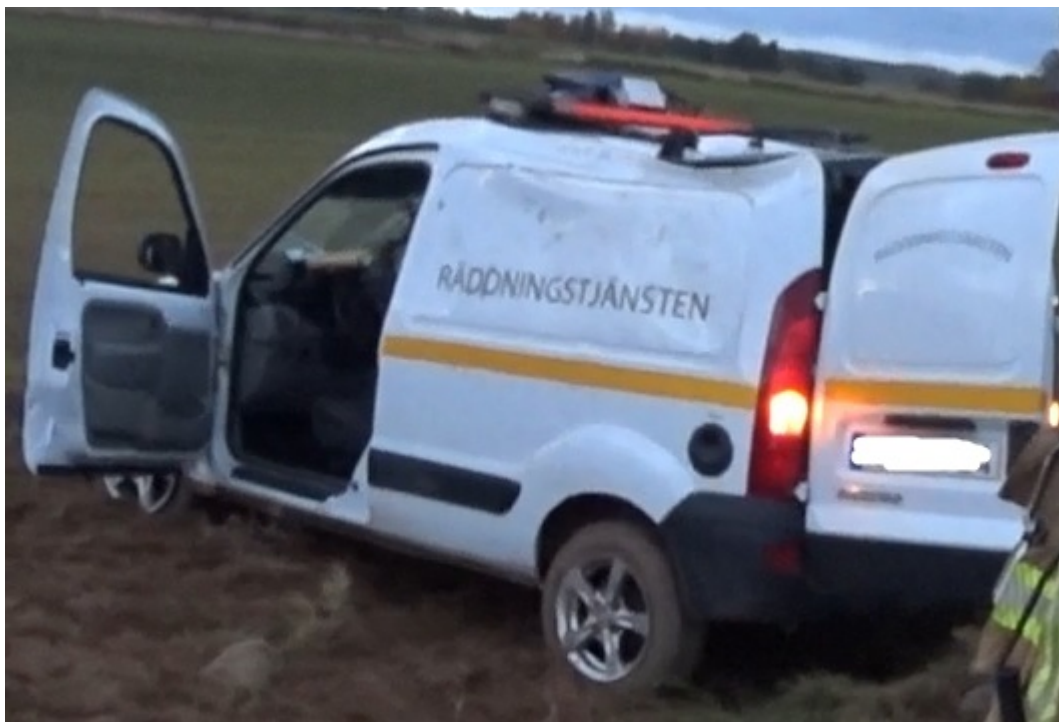
Följebil 5370 är en Nissan Kubistar (skåpbil) årsmodell 2008 (se *bild 1 & 2*). Bilen har en drygt 200L stor vattentank bak i skåpsdelen vilket innebär förändrade vägegenskaper. Vid tidpunkten för olyckan var det ljust och bra sikt och det var torrt på vägbanan. Med andra ord var varken väder eller miljön en bidragande orsak till olyckan.

Bild 1: Bilden visar 5370 efter olyckan när den välts tillbaka på fyra hjul.

Under färden fick brandman X sladd i en kurva som hen inte lyckades häva utan körde av vägen och förmodligen voltade. Brandman X höll för hög hastighet i kurvan vilket orsakade sladden.

- Säkerställa att samtlig personal genomgår en utbildning innan dem kör på larm.
- Kontrollera att all personal inom deltid och brandvårn har tillräcklig utbildning för att kunna köra på larm.
- Utreda varför styrkeledarens handburna Rakel-enhet tappar täckning.
