RÄDDNINGSTJÄNSTEN MJÖLBY

Olycksutredning

Källarbrand

Mjölby

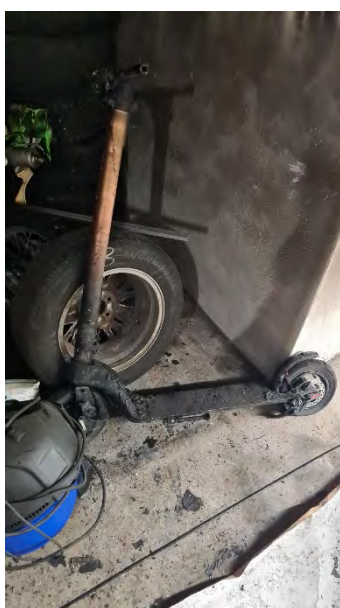
En elsparkcykel som stod på laddning inne i ett av källarförråden var troligtvis orsaken till att branden startade (*se bild 1*). Branden spred sig till ytterligare fyra källarförråd och hela källaren blev utsatt för brandrök.

Bild 1: Elsparkcykeln som troligtvis orsakade branden, på denna bild har elsparkcykeln flyttas.

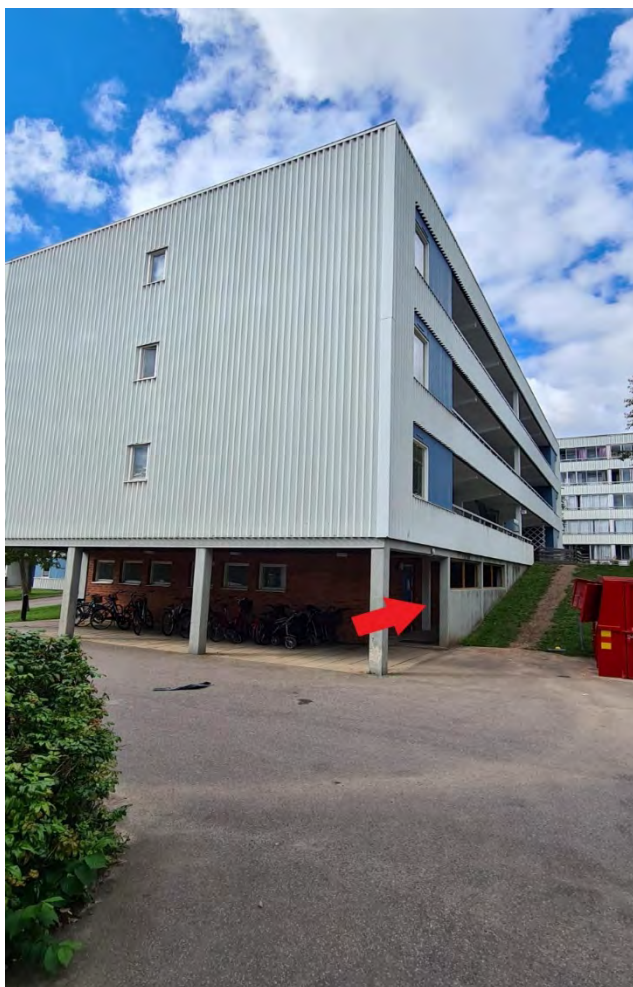
Räddningsstyrkan först på plats bestående av räddningsenhet 5010 och höjdenhet 5030 inriktade sig på rökdykning med invändig släckning. Rökdykningen påbörjades med en viss fördröjning eftersom en dörr behövde brytas upp för att komma in till källaren (*se bild 2 och 3*), och att chauffören till höjdenhet 5030 var tvungen att klä sig för att kunna agera som rökdykarledare (RDL).

Bild 2: Röd pil visar gången in mot angreppsväg/baspunkt där en dörr behövde brytas.

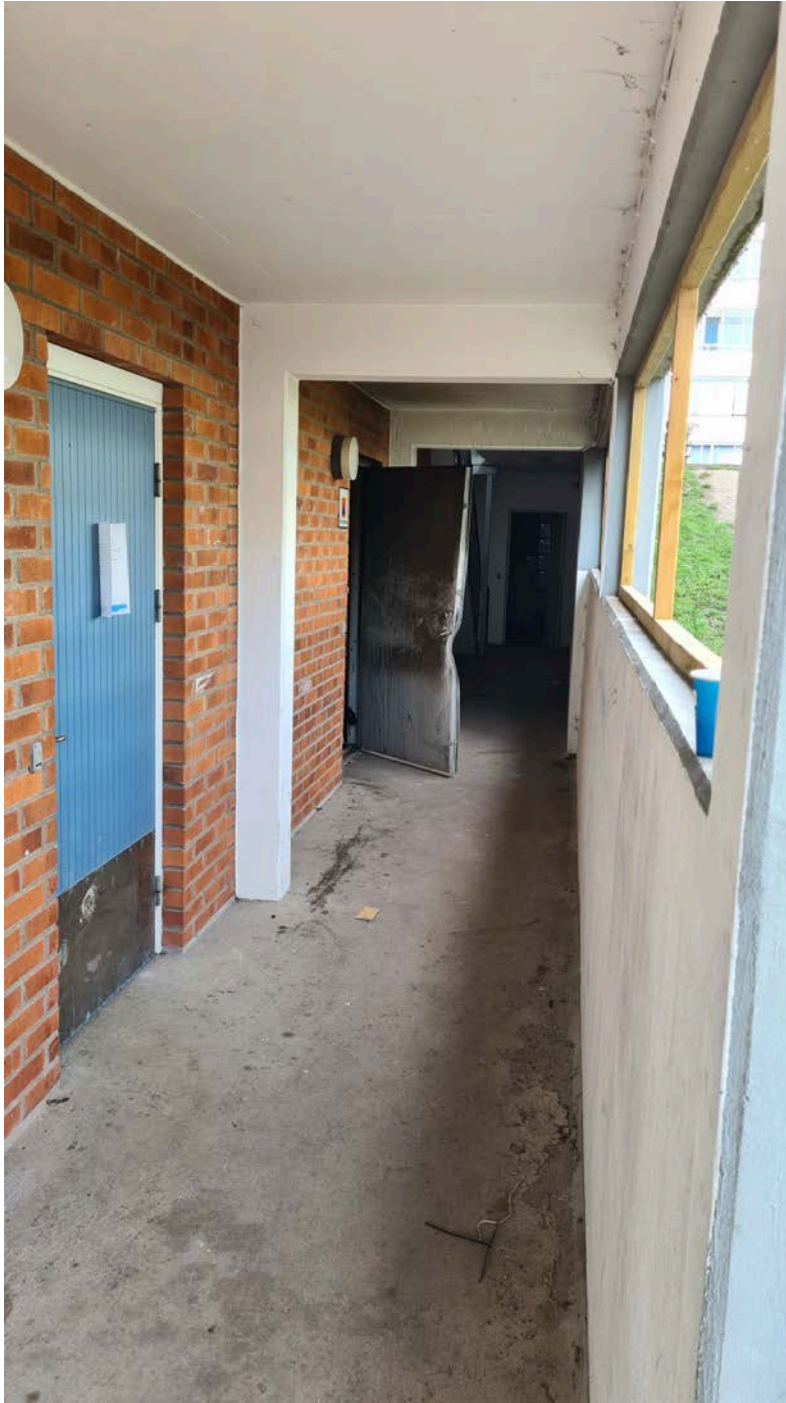
Bild 3: Angreppsväg/ baspunkt med bruten dörr.

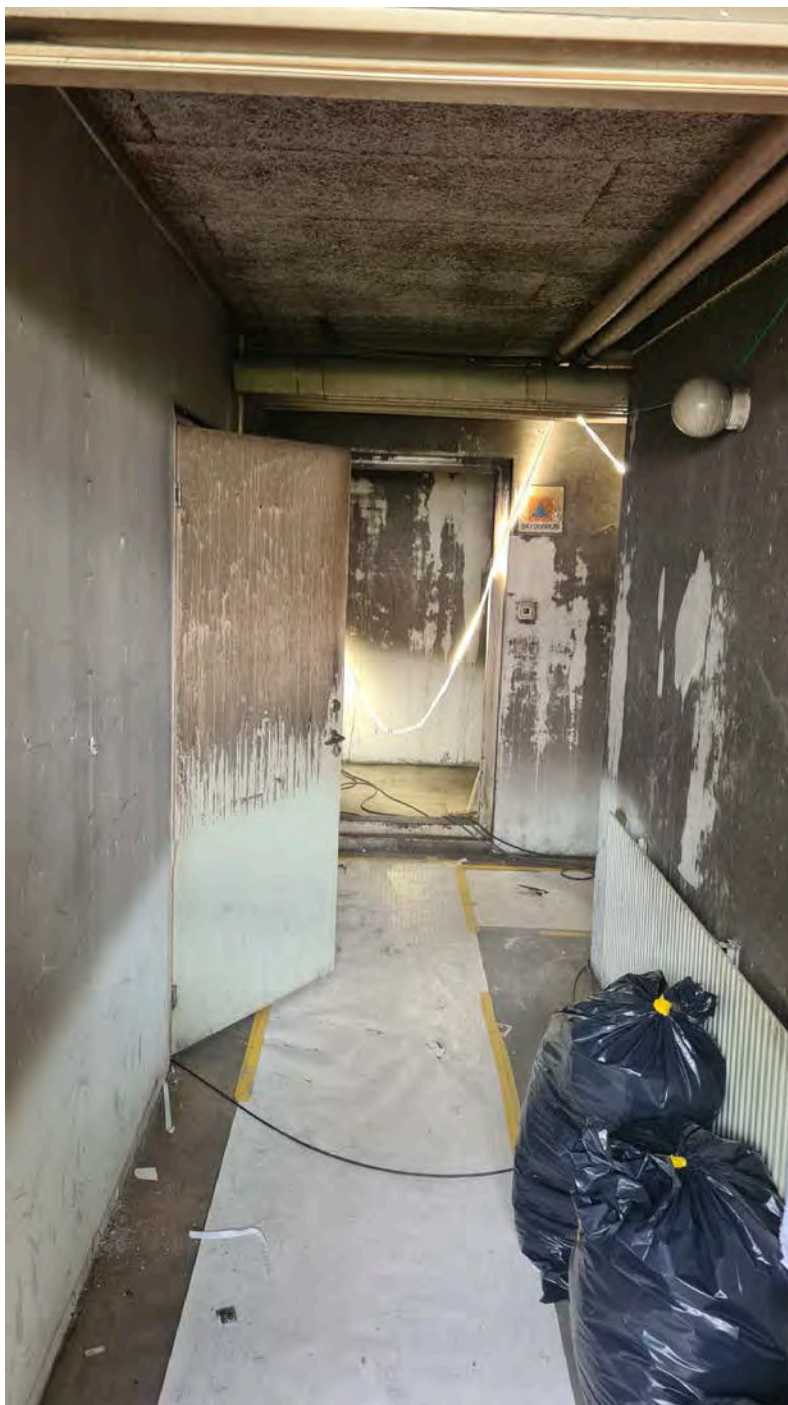
När rökdykarna gick in möttes dem av tät brandrök, det var väldigt dålig sikt och t.o.m. svårt att se mellan glasets på masken och värmekameran. Brandröken höll en temperatur på ca 50-70°C. Rökdykarna valde att gå vänster hand i vägg vilket ledde dem till en återvändsgränd genom en korridor med småförråd (se bild 4).

Bild 4: Bild tagen ifrån brutna dörren vid angreppsväg/baspunkt. Rakt fram i bild syns vägen rökdykarna valde först som ledde till en återvändsgränd. Avlösande rökdykarpar gick höger hand i vägg genom korridoren som syns till höger i bild. Denna korridor ledde fram till branden.

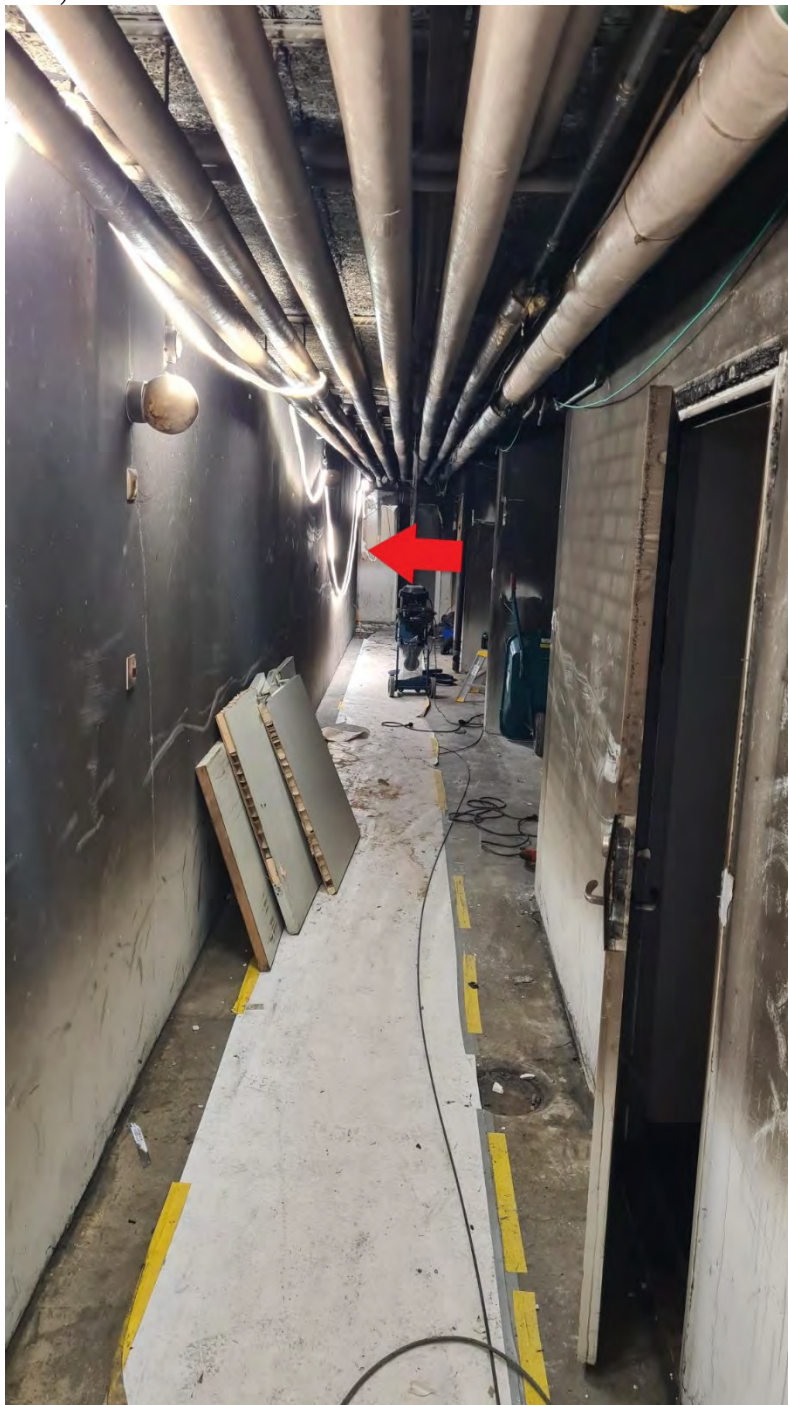
Bild 5: Korridoren som ledde ner till brandrummet. Röd pil visar öppningen till brandrummet.

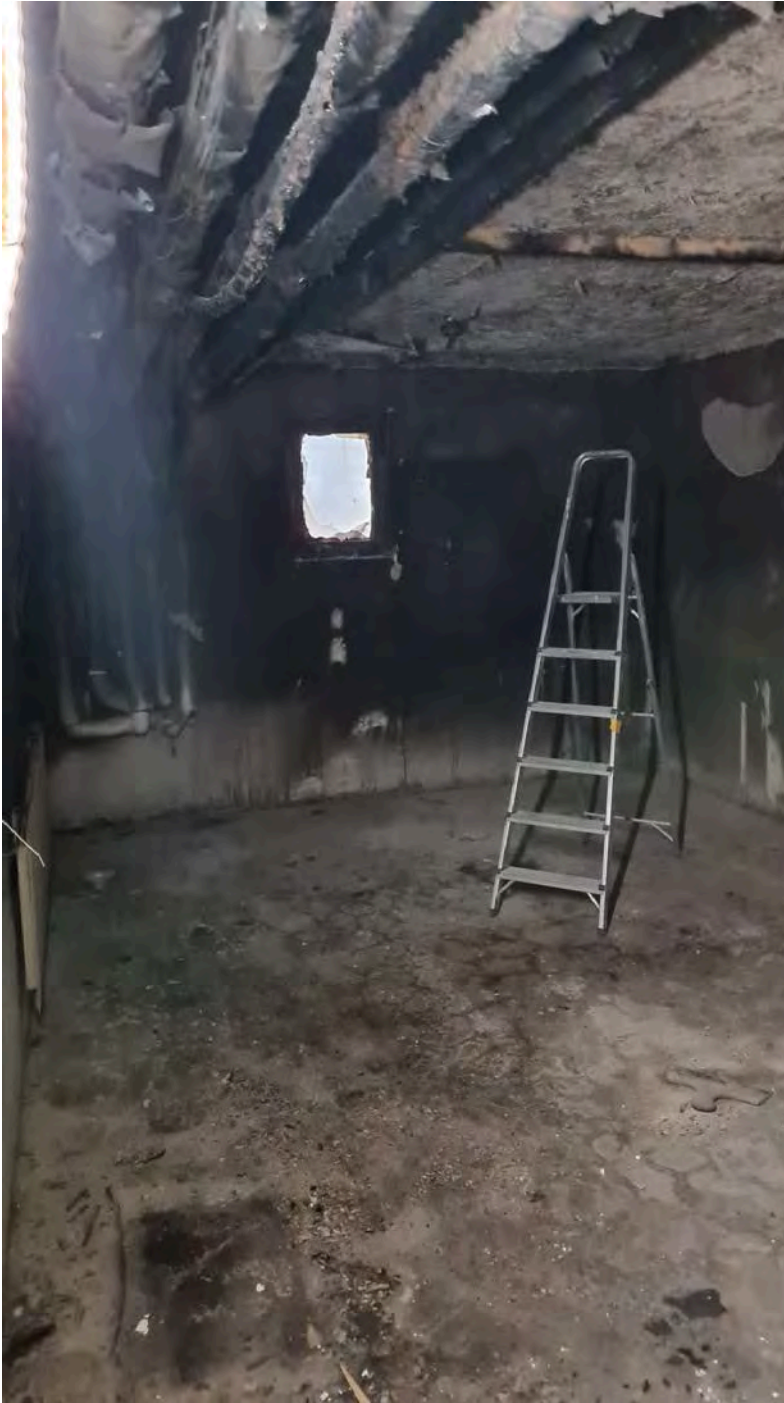
Bild 6: Brandrummet.

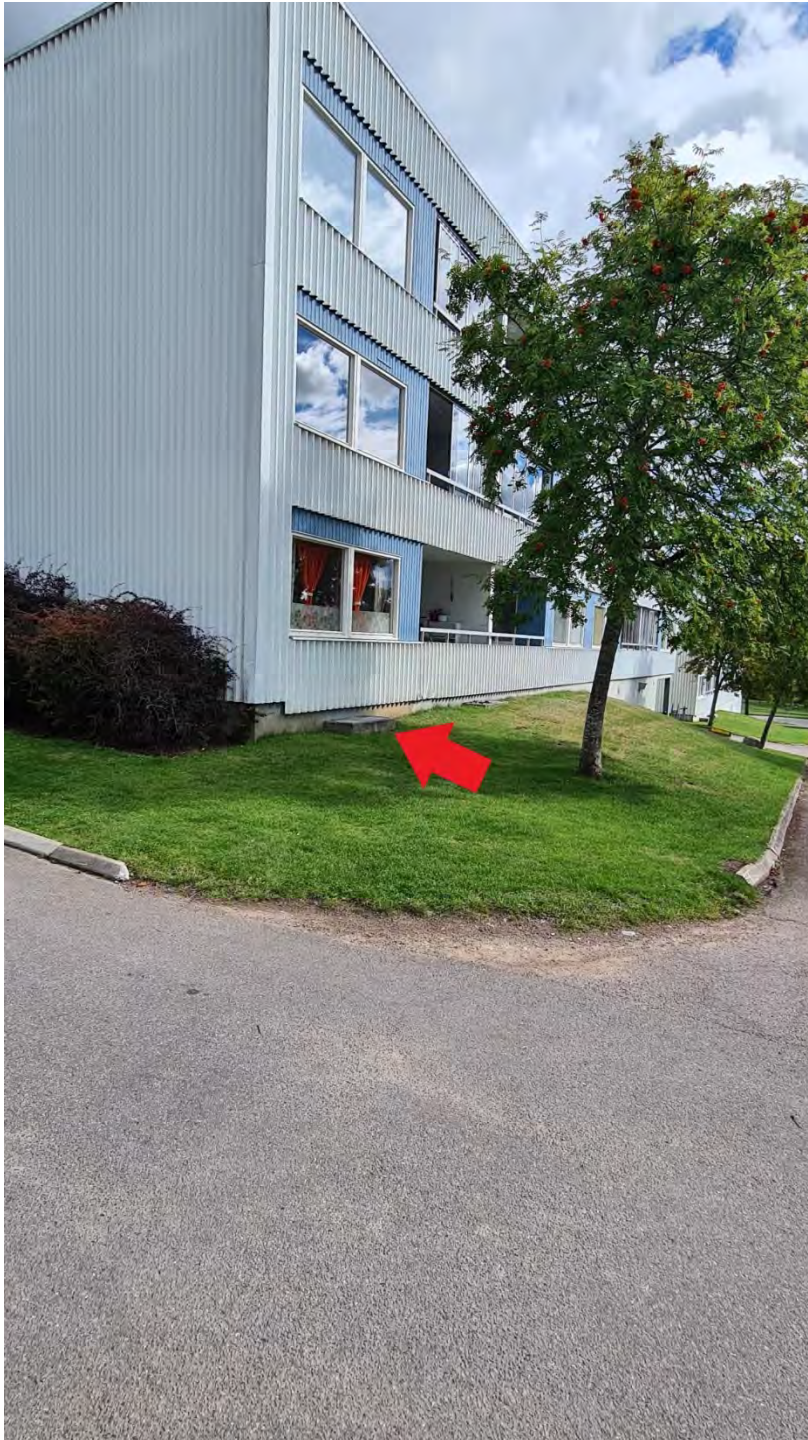
Samtidigt som rökdykarinsatsen pågick gav styrkeledaren 5010 (SL Mjölby) i uppgift till bostadsbolagets personal att utrymma hela flerfamiljshuset. SL Mjölby kunde konstatera att ett av två fönster på utsidan under marknivå var väldigt varmt (*se bild 7*), och såg till att man säkrade upp med vatten utanför för att förhindra eventuell brandspridning upp längs med fasaden (som var isolerad med cellplast).

Bild 7: röd pil visar vart det varma fönstret låg. Detta fönster visade sig sedan leda direkt in till brandrummet.

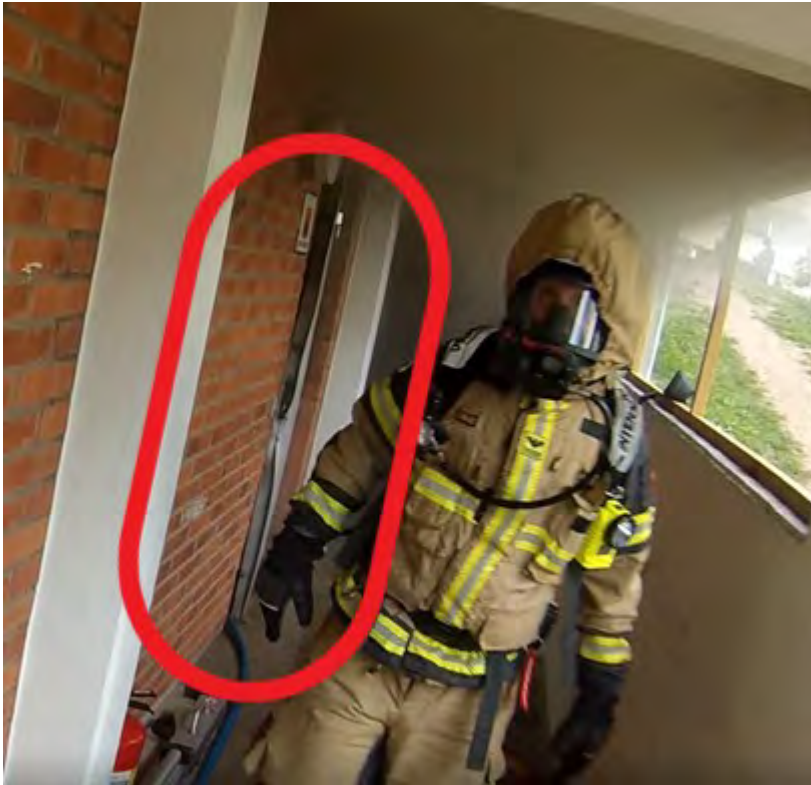
- Ordonnansen (som agerade RDL) kunde framgångsrikt bryta dörren med räddningstjänstens ”nya” batteriverktyg, trots endast teoretisk erfarenhet av verktyget. Under pågående rökdykarinsats höll även ordonnansen/RDL dörren stängd mot slangen, vilket är en liten detalj men viktig att framhäva då detta minskade syretillförseln till branden (*se bild 8*).

Bild 8: Röd oval visar att RDL håller dörren stängd mot slangen under pågående rökdykarinsats för att minska syretillförseln.
