Olycksutredning räddningstjänsten
2022-09-22

Rapport från brandutredning, räddningstjänsten Svedala kommun

Händelsetyp, Brand i byggnad
Tågmästaregatan 14, Svedala
2022-06-10

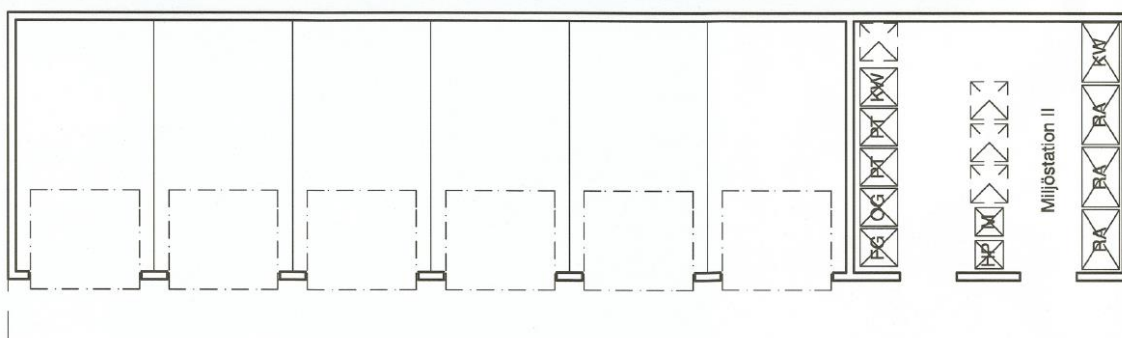
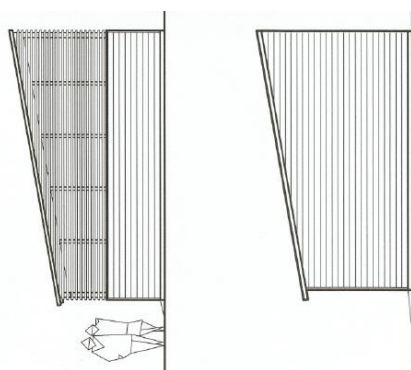
Byggnaden var en sammanbyggd garagelänga med miljöhus/sopsorteringsstation för boende i intilliggande flerbostadshus. Det finns flera likadana byggnader på området. Byggnaden var cirka 24 meter lång. Byggnadens sex garageplatser åtskildes av nätväggar. I miljöhuset/sopsorteringsstationen stod flertalet plastkärl för sopsortering.

Sopsorteringsutrymmet var öppet utan dörr och tre av fyra väggar var en öppen konstruktion med reglar i den övre delen.

Bilder är urklipp ur
byggnadsritningar från
kommunens byggkontor.

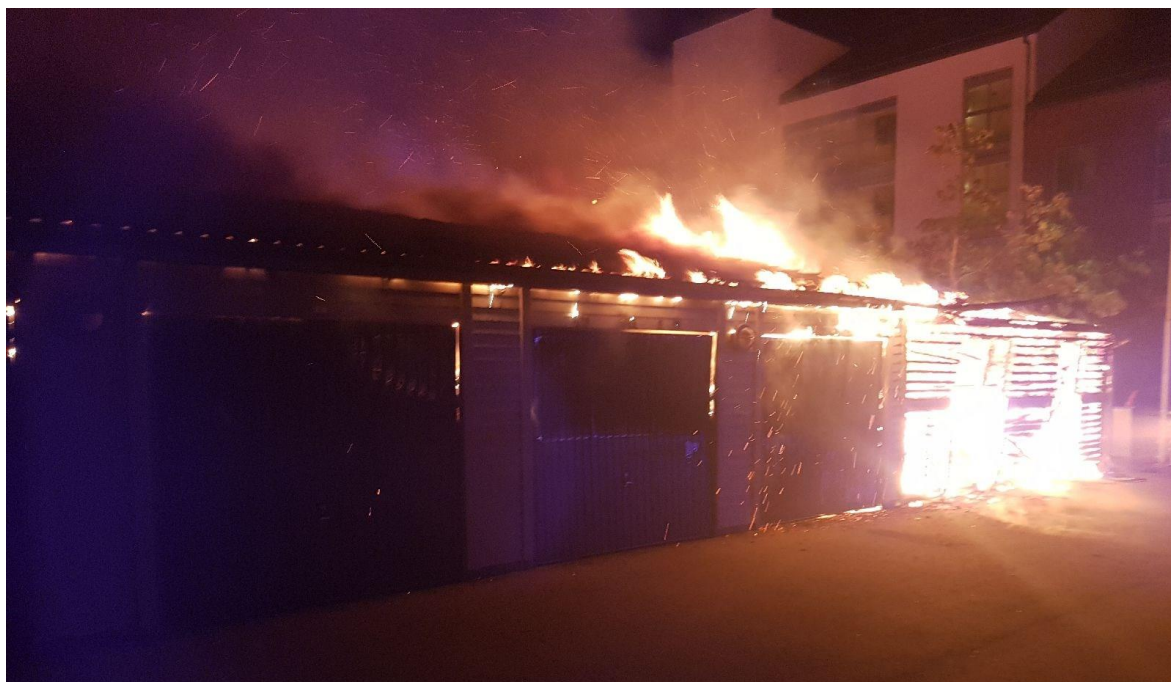
Räddningstjänstens yttre befäl var först på plats, cirka åtta minuter efter första 112-samtalet och sju minuter efter huvudlarm till räddningstjänsten, var branden i soprummet fullt utvecklad. Spridning hade skett till garagelängan där det var en kraftig invändig brand redan vid framkomst.

Räddningsledaren noterade att väggen mellan soprummet och garageplatserna stod upp och att själva väggkonstruktionen stod emot branden, men att brandspridning snabbt hade skett runt väggkonstruktionen på något sätt. Räddningsledaren tolkade det som att detta var en tänkt brandcellsgräns som inte hade fungerat.

Foto från räddningstjänsten klockan 01.22, cirka 11 minuter efter att larmet inkommit.

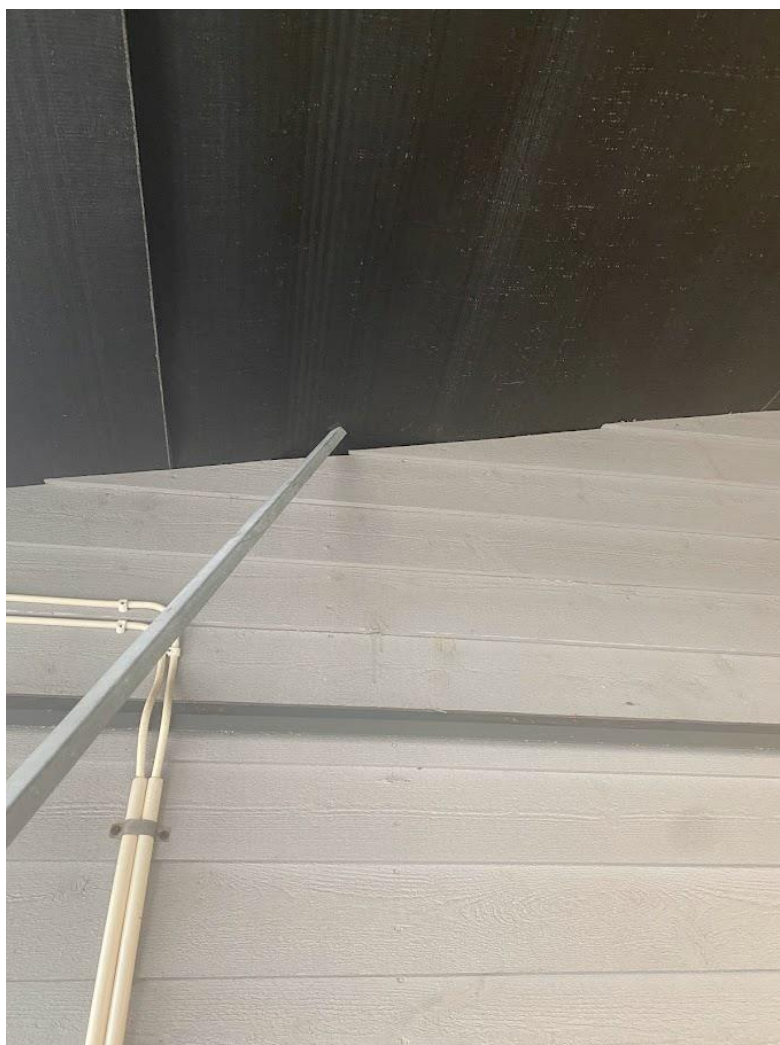
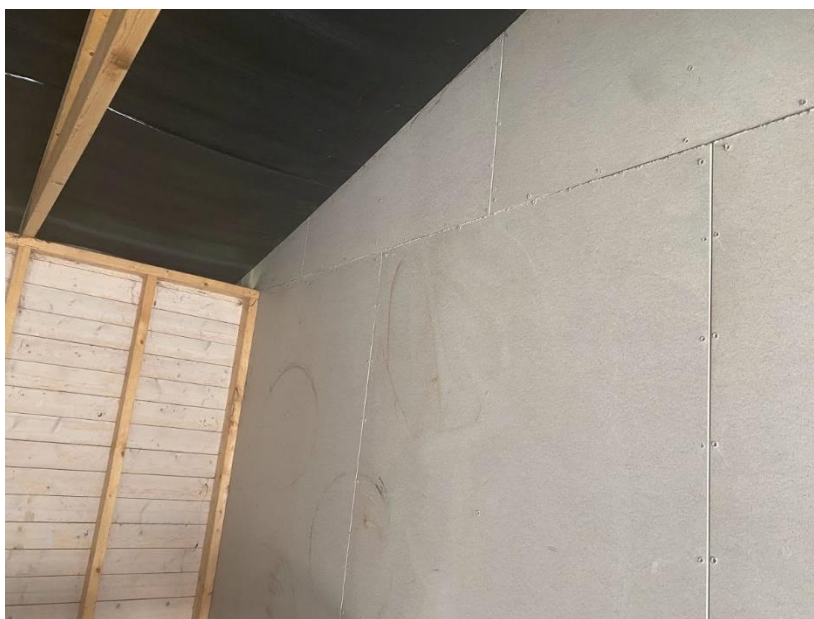
På insidan av garaget sitter obrännbara skivor motsvarande sådana som kan finnas i brandcellsgränser. Denna konstruktion finns endast på denna vägg, de andra väggarna har endast reglar med träpanel. Väggen går upp till en väderduk/byggduk, som inte sluter tätt. Glipor och otätheter gick att se när duken trycktes uppåt. Eftersom väggen inte går hela vägen upp till undersidan av innertaket med en tät anslutning kan brand och brandgaser snabbt passera väggen när branden bygger upp ett övertryck.

I sopsorteringsutrymmet står sopkärl av plast i hela utrymmet, även direkt intill väggen.

Oavsett kan det konstaterats att väggen inte har begränsat spridning av brand och brandgas som en korrekt utförd brandcellsgräns skulle ha kunnat göra. Främst bedöms det bero på att anslutningen mot taket inte är tät och att brandgaser snabbt kan spridas igenom denna.

- Sopkärlen stått i det fria eller i en fristående byggnad, placerade på sådant sätt att brand i kärlet inte kan spridas till fasad eller takfot (främst genom skyddsavstånd),
- sopsorteringsutrymmet hade varit ett slutet utrymme klätt i obrännbart material, eller
- en ändamålsenligt utförd brandcellsgräns hade funnits mellan garaget och sopsorteringsutrymmet.
- Risken för uppkomst av brand hade också kunnat minskas om sopsorteringsutrymmet placeras i låsta utrymmen med där obehöriga ej har tillträde.
