# Dödsbrand

# Trollhättans kommun 2021-07-08

Onsdagen den 8 juli 2021 inträffade en brand på adressen [REDACTED] Trollhättans kommun. Undersökningen ska påvisa möjliga olycksorsaker och förmodat olycksförlopp samt räddningstjänstens insats, för att ta lärdomar från olyckan.

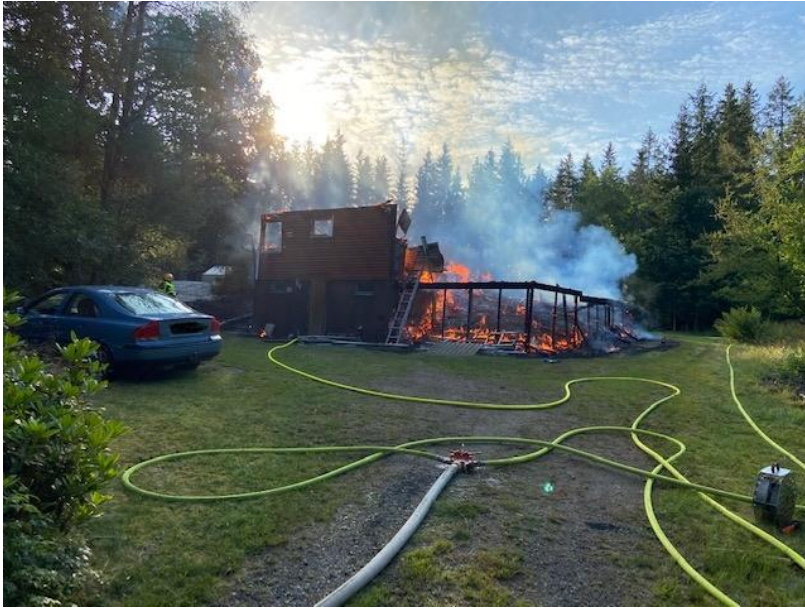
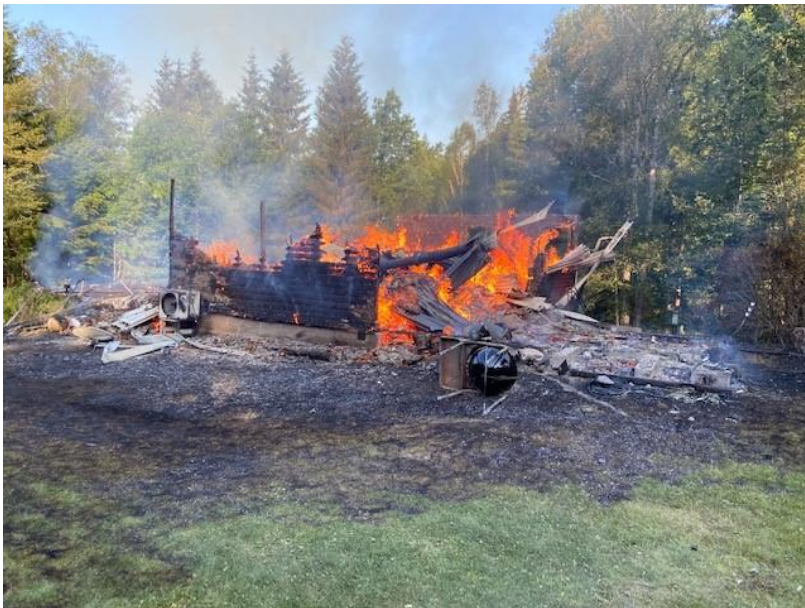
Vy av villan i ett tidigt skede av insatsen
