Olycks och
händelserapport på
Arbetsplatsolycka på

den 15/6-2022

Nybro
Räddningstjänst

Händelse: Fastklämd person

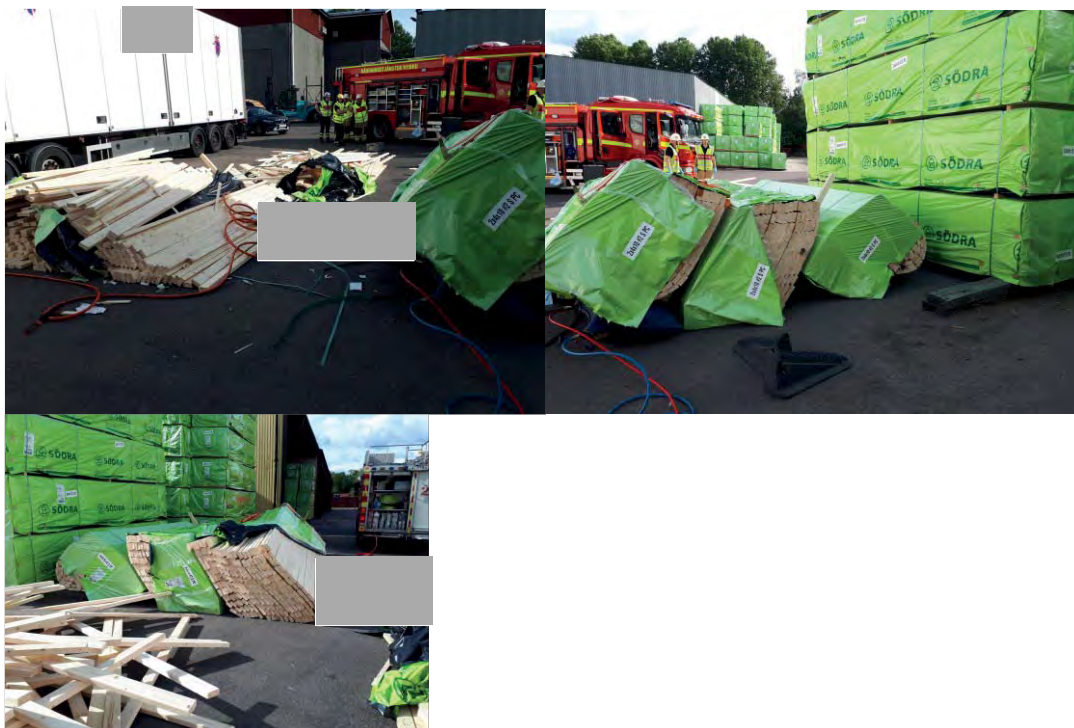
Efter att den första patienten kunde tas loss så gick insatsen in i ett lugnare tempo. Den avlidne personen ligger kvar i väntan på polisens tekniska undersökning.

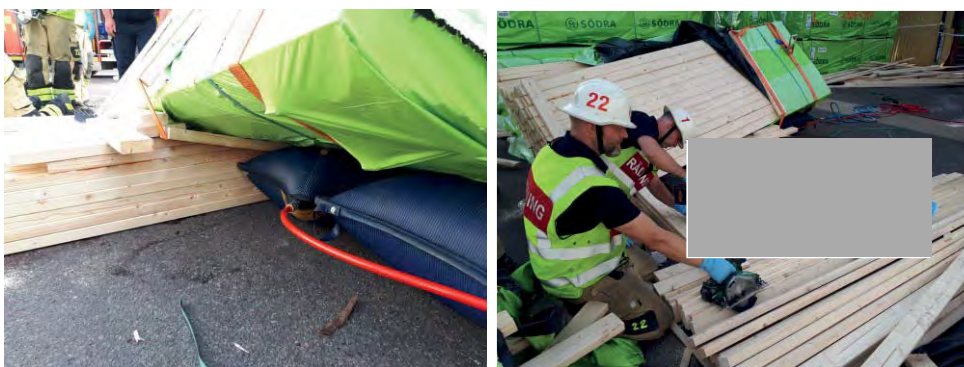
Vi byggde ett mothåll för att kunna frigöra vår utrustning och att polisen kunde göra sin undersökning säkert.

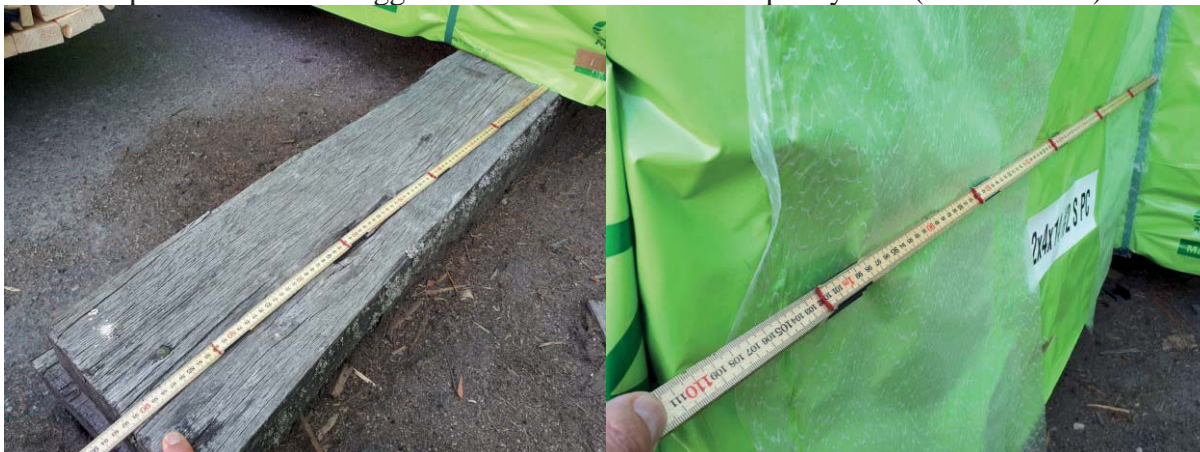
Virkes-stapeln som var 6 paket högt stod utanför de två underlägggen med ca. 20 cm vilket kan förorsakat att plast-banden inte höll virkeshögens tryck utan gick av och därefter välte hela virkes-stapeln. Även underläggens kvalitet kan ha inverkat på olyckan (se bild nedan).

Underlägg längd ca 90 cm

Virkes-stapeln bredd ca 110cm

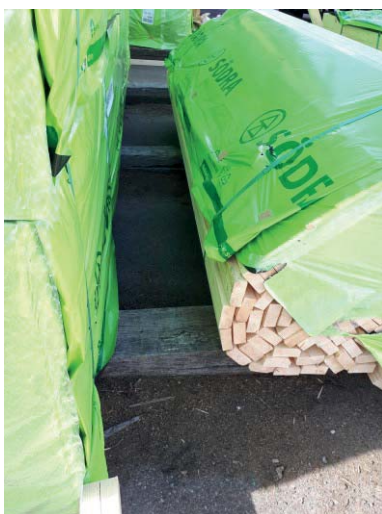
Virkes-paketet stod på två underlägg.

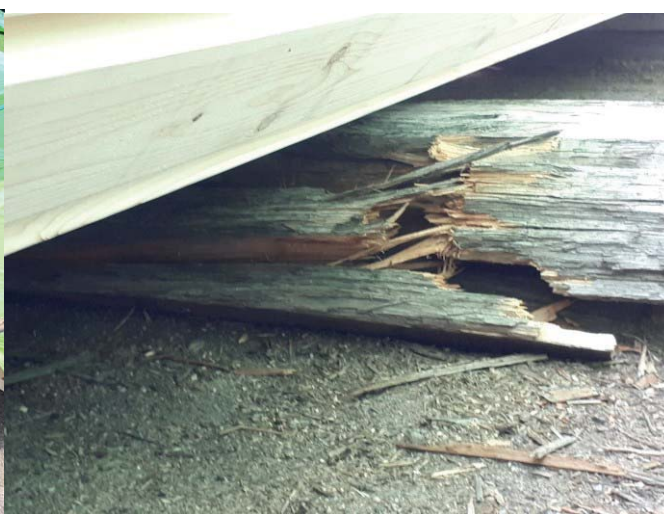
Underlägg kvalitet???
