## Olycks- och insatsutvärdering

Undertecknad i egenskap av insatsledare vid insatsen utvärderar olycksförloppet i samband med en trafikolycka fredagen den 5 april 2019 på RV 32 vid södra infarten till Tranås, Tranås kommun där en kvinna omkom.

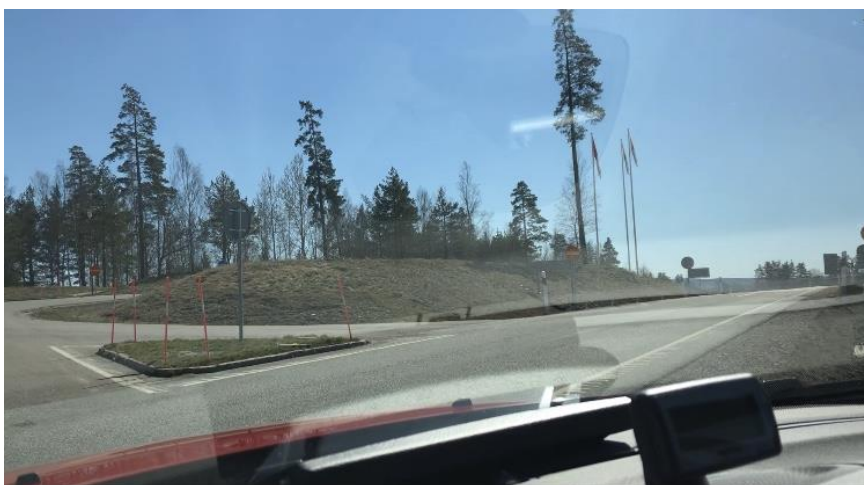
Vid avfarten höganloft i norrgående riktning har flertalet personbilar från höganlofts parkering kommit upp i fel riktning på avfarten, detta har personal på närliggande arbetsplats observerat flertalet gånger. I denna olycka är det oklart om personbilen i frågan har kört på RV32 via denna avfart eller om pb har kommit över i fel riktning via en öppning i vajerräcket närmre olycksplatsen.

Figur 1 Norrgående avfart från höganloft

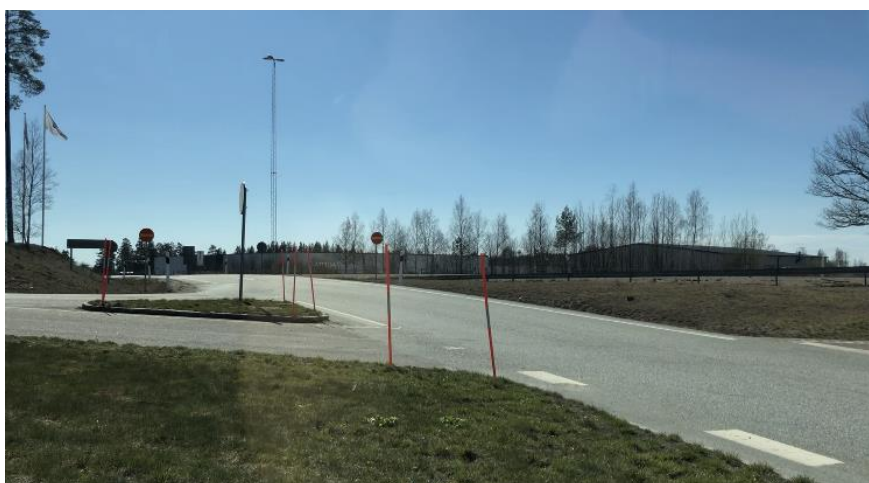
Figur 2 Norrgående avfart från höganloft, parkeringssida
