Olycksutredning
Brandutredning

Brand i byggnad, [REDACTED] 2022-09-17

Larmtid:	02:45 2022-09-17
Adress:	
Olyckstyp:	Brand i byggnad
Objekttyp:	Enplansvilla med källare
Startutrymme:	Vardagsrum
Startföremål:	Elektrisk utrustning
Brandorsak:	Elektrisk utrustning
Insatsrapport nr.	15.6736461.2

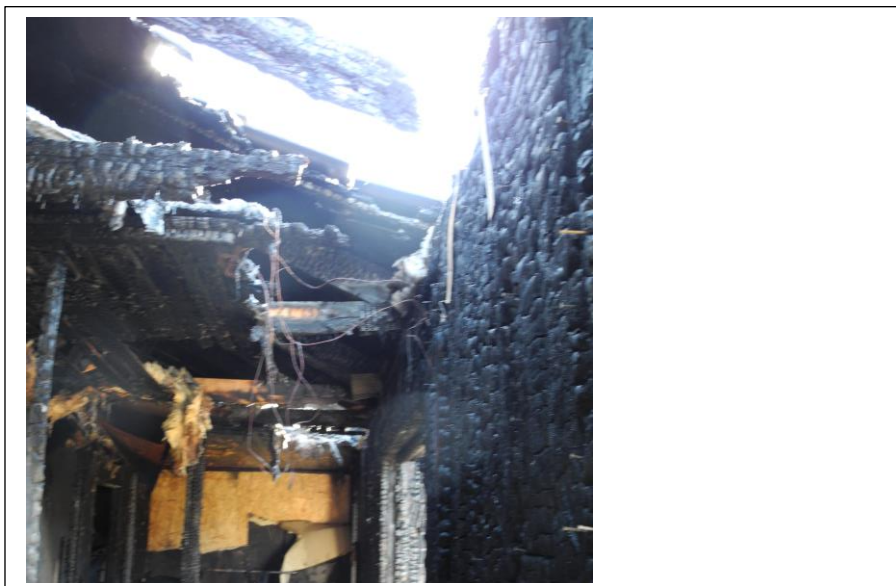
Vid undersökningstillfället konstateras att branden startat i vardagsrummet i hörnet mot hallen på grund av att det syns tydligt att det har brunnit längst där för att det är enda stället som takstolen är helt avbrunnen (bild 1). Ägaren säger dessutom att det brinner där när de går ut genom huvudentrén och strax efteråt har väggen till hallen också brunnit igenom (bild 2). Under kontakten som hängde lös i väggen (bild 2) låg flera elektriska apparater som smält ihop på golvet. (bild 3)

Bild 1 visar takstolen som brunnit av och att väggen mot hallen också är mer eller mindre borta i hörnet

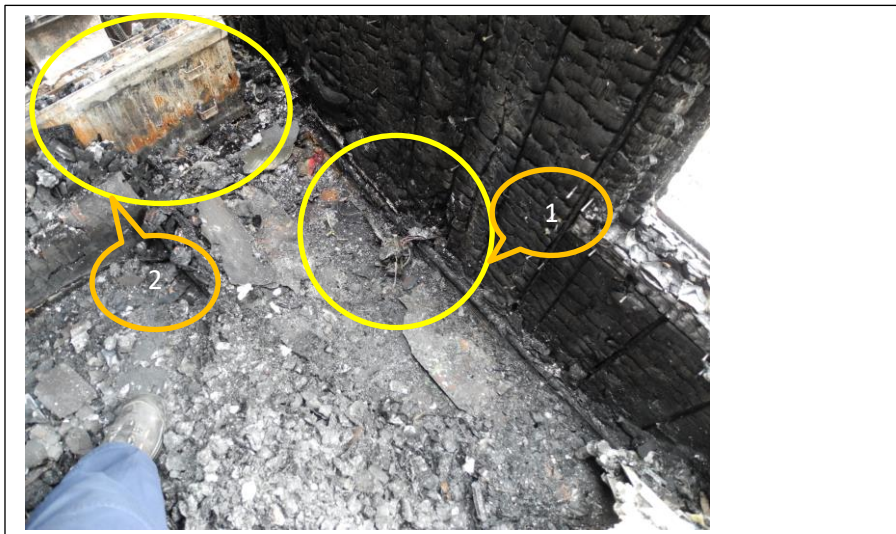
Trolig brandorsak är att routern eller dess transformator i vägguttaget startat branden.

Bild 2 visar kontakten i väggen som ramlat ner vid undersökningen. På golvet där kontakten ligger låg routern utbränd och insmält i golvet (1). Elementet som syns fanns i hallen på andra sidan väggen (2)

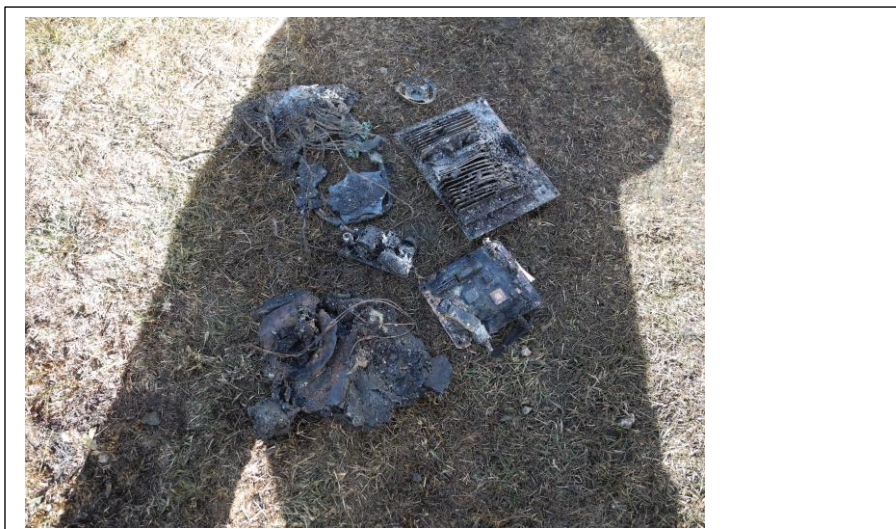
De elektriska apparaterna bestod av en router och troligtvis kundenheten till inkommande fiber.

Bild 3 visar elektrisk utrustning som hittades fastsmält och utbrunnet på golvet under kontakten

Det är svårt att förebygga brand i elektrisk utrustning förutom att dra ut kontakterna när man går och lägger sig.
