# RÄDDNINGSTJÄNSTEN SYD STÖDJER, RÄDDAR, UTVECKLAR

## OLYCKSUTREDNING UTSLÄPP AV AMMONIAK, ALBAVÄGEN 2, DALBY

2023-02-22

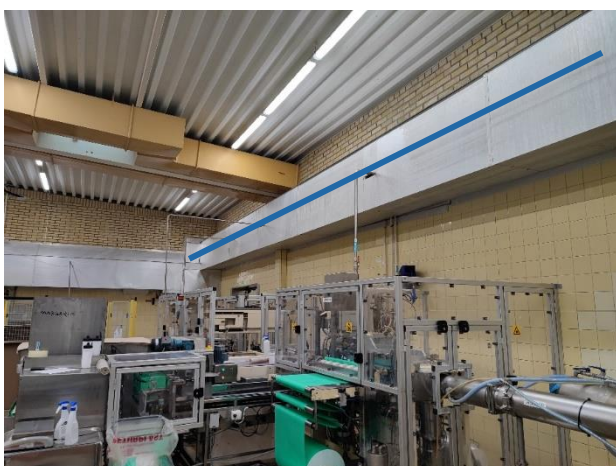
Figur 3 - Inbyggd rörledning för ammoniak (blå markering).

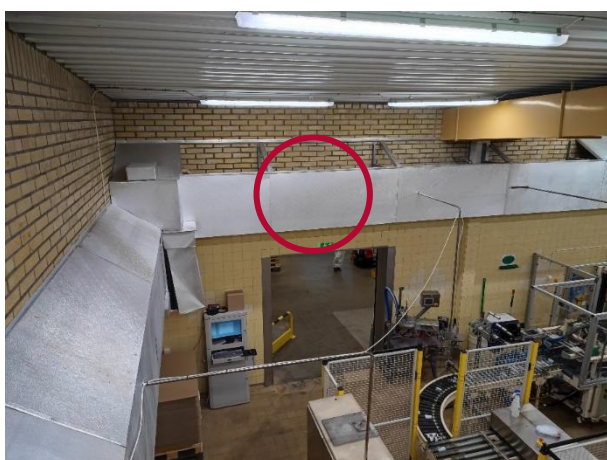
Läckaget uppstod på en heldragen isolerad rörledning i Margarinhallen på systemets lågtryckssida. Rörledningen går från perfectorn till vätskeavskiljaren och transporterar ammoniak i gasfas. Läckagets ungefärliga placering framgår av Figur 6 och Figur 7 nedan. När skyddsplåten och isoleringen togs bort från rörledningen upptäcktes att orsaken till läckaget var kraftiga korrosionsskador. Efter olyckan har isoleringen tagits bort på fler ställen och det har konstaterats att stora delar av rörledningen har korrosionsskador.

Figur 6 - Röd markering visar ungefärlig placering för läckaget.

Bolaget har ett service- och underhållsavtal med ett kylteknikföretag. Avtalet omfattar bland annat två servicebesök per år, förebyggande tillsyn av kylaggregat samt läcksökning. Vid mejlkontakt med kylteknikföretaget har det framkommit att orsaken till korrosionsskadorna troligen är ett undermåligt isoleringsarbete med luftfickor, fukt eller felaktigt material i isoleringen. Enligt kylteknikföretaget är det svårt att upptäcka sådana korrosionsskador. Vid de återkommande servicebesöken kontrolleras rörledningarna visuellt för att upptäcka avvikelser så som formförändringar, läckage, trasiga upphängningar, genomslag av is eller vibrationer. Om sådana avvikelser upptäcks görs fördjupade undersökningar, till exempel ultraljudsundersökning, för att fastställa godstjocklek och den eventuella

- Bolaget bör genomföra fördjupade undersökningar på eventuella liknande rörledningar för ammoniak där korrosionsskador skulle kunna uppstå. Det är av särskilt intresse att undersöka sådana rörledningar som är från samma tidsperiod eller har samma typ av isolering som den drabbade rörledningen. Eventuella undersökningar genomförs lämpligen med stöd av det anlitate kylteknikföretaget och ackrediterat kontrollorgan.

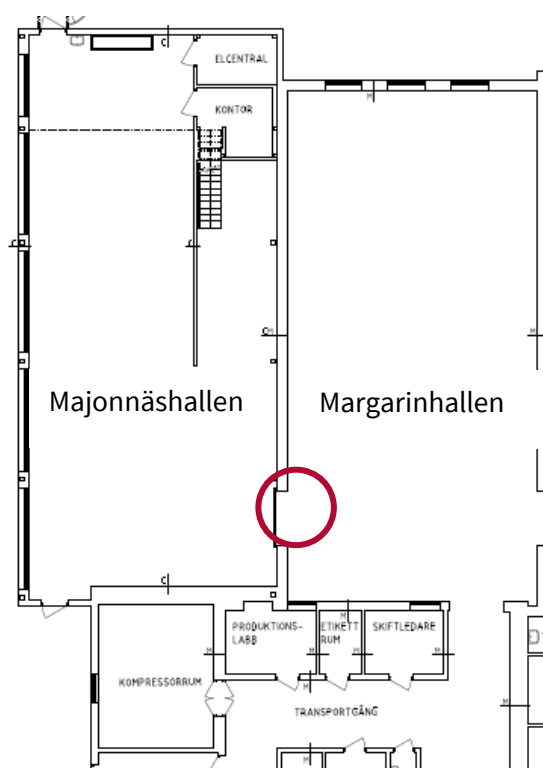
Figur 7 - Röd markering visar ungefärlig placering för läckaget.
