Takbrand

G2021.042928, Snapphanevägen 56–74 i Järfälla

Sammanfattning

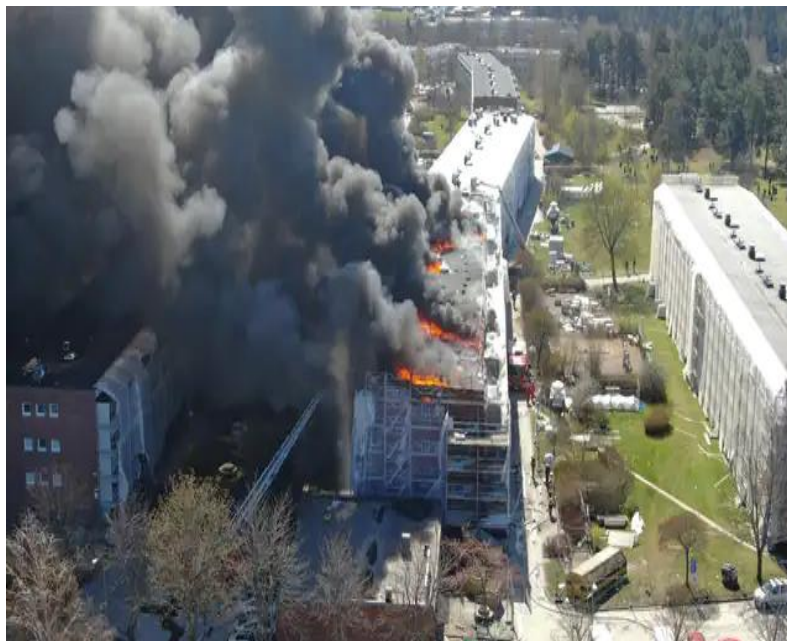
Figur 1. Bild tagen med drönare från ledningsplats

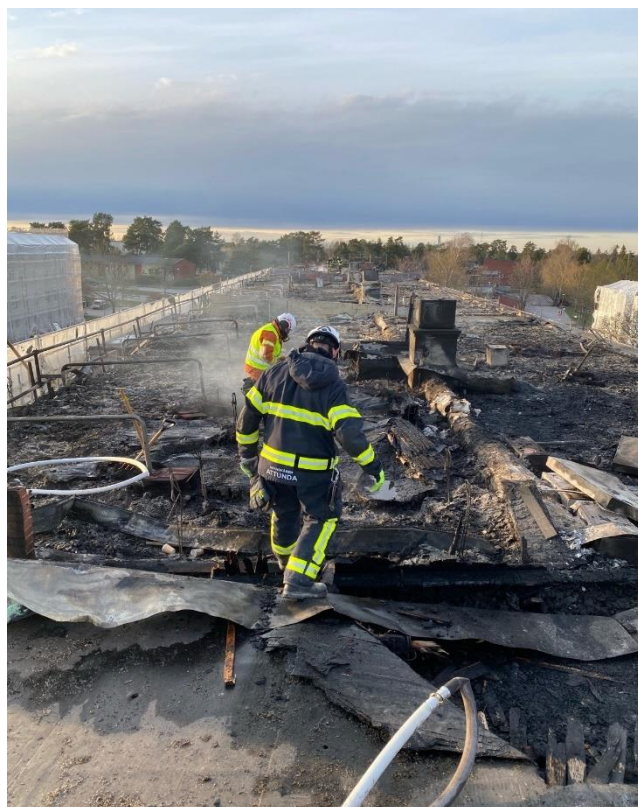
Figur 2. Bild tagen från övergången mellan huskropparna
