Tekniska förvaltningen
Räddningstjänsten
Åke Olsson

Olycksutredning
Brandutredning

Brand i ventilationen på [REDACTED] 2022-11-19

Larmtid:	08:55 2022-11-19
Adress:	██████████ i Ljungby
Olyckstyp:	Brand i byggnad
Objekttyp:	Metallindustri
Startutrymme:	Ventilationsfilter
Startföremål:	Damm i filter
Brandorsak:	Glöd från svets och slipverkstad
Insatsrapport nr.	G2022.136229

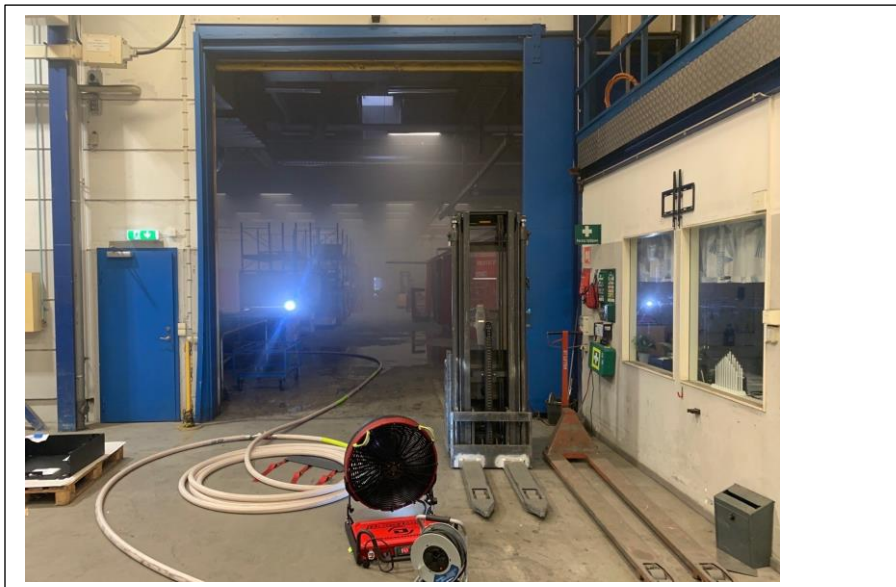
Eftersom brandporten inte gick igen och att röken spreds via ventilationsanläggningen till andra lokaler var det hög risk för brandspridning till hela byggnaden.

Fastigheten har inget automatlarm kopplat till SOS. Det fanns personal i byggnaden när branden startade och de upptäckte att det var rökigt i lokalen innan utrymningslarmet startade. Brandporten in till svetsavdelningen gick heller inte igen.

Bild 1 visar Svetsavdelningen från lagret där branden var till vänster innanför porten som inte stängde. Det syns också att hela svetsverkstaden är rökfylld.

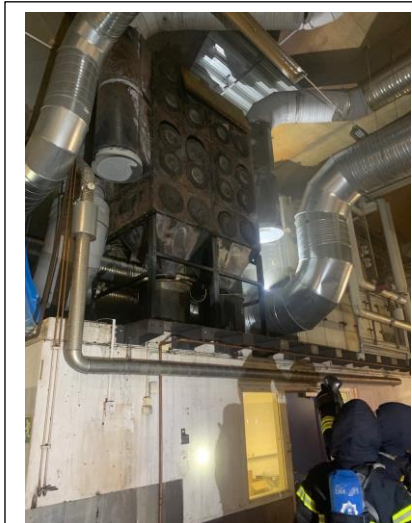
Filteranläggningen från utsugsfläkten till svetsbåsen helt utbränd, filterinsatser i ventilationen smältskadade och rökskador i svetsavdelningen och även i några andra utrymmen.

Det går att konstatera att branden startat i filteranläggningen eller i tunnan med damm rester under filterinsatserna eftersom det inte brunnit utanför behållarna. Man kan se att elskåpet med tillhörande elkablar är intakta på utsidan av anläggningen (Bild 3).

Trolig brandorsak är att glödande slipdamm har följt med utsuget till filterinsatsen där glöden bevarats i slipdammet och sedan startat av att filtren med jämna mellanrum blåses rent av tryckluftspuffar och syresatt glöden så att dammet antänts.

Bild 2 visar filteranläggningen som brunnit.

- Automatlarm
- Värmedetektor i filteranläggningen med tillhörande brandspjäll
- Välutbildad brandskyddsansvarig som är anställd på företaget
- Rutiner för egenkontroll av brandskyddet
- Bra utbildad personal som vet vad de ska göra vid brand

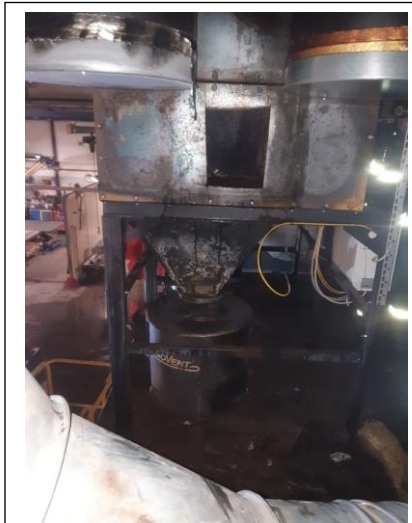
Bild 3 visar elskåpet på utsidan som är oskadad. Man ser också behållaren där dammet samlas efter det har passerat filtersilon.
