**ÖRNSKÖLDSEVIK KOMMUN**  
Räddningstjänsten

## Olycksundersökning

Händelse Brand i byggnad, villa

Plats Örnsköldsvik, [REDACTED]

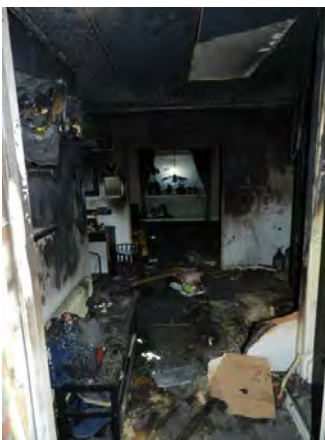
Det har brunnit på alla tre våningsplan, spridning har i huvudsak skett från primärbrandplatsen under trappen till källaren och via trapphuset till alla våningsplan. I trapphuset till entréplan har brandspridning skett i innervägg och mellanbjälklag. I övriga delar av fastighetens våningar har ytskikt och delvis inventarier och material brunnit. Husets alla innerdörrar stod öppna, samt på vissa ställen fanns inga dörrar kvar i dörrkarmarna. Därav den stora utbredningen av brand, rök och sotskador i hela fastigheten.

Hall från ytterdörr.

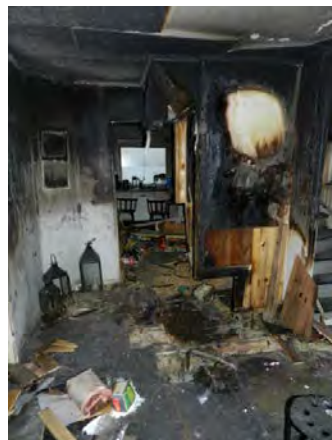
Hall mot kök.

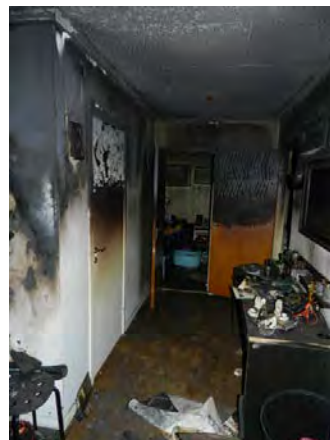
Hall mot sovrum.

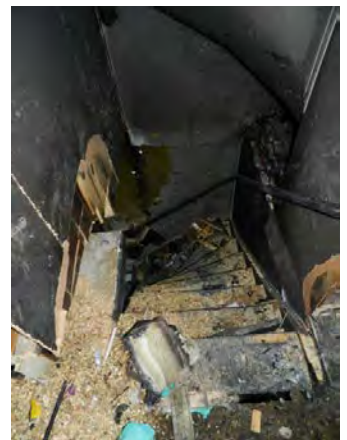
Trappa till källare.

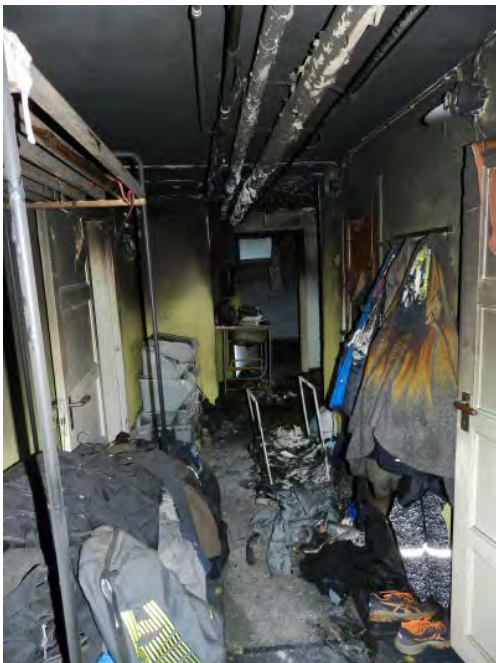
Enligt brandbilden och skadorna i övrigt kan vi fastställa att primärbrandplatsen är lokaliserad till utrymmet under trappen i källarvåningen. Utrymmet används som förråd och var belamrad med brännbart material. På primärbrandplatsen finns ett vägguttag med en liten batterieleminator ansluten som är kraftigt brandskadad. I brandresterna hittar vi en skruvdragare med laddare och en dammsugare, dessa har dock inte varit ansluten till spänning. Dom har endast smält-och värmeskador från branden, skruvdragare och dammsugare har uteslutits som brandstiftare.

Vy från garaget mot primärbrandplatsen.

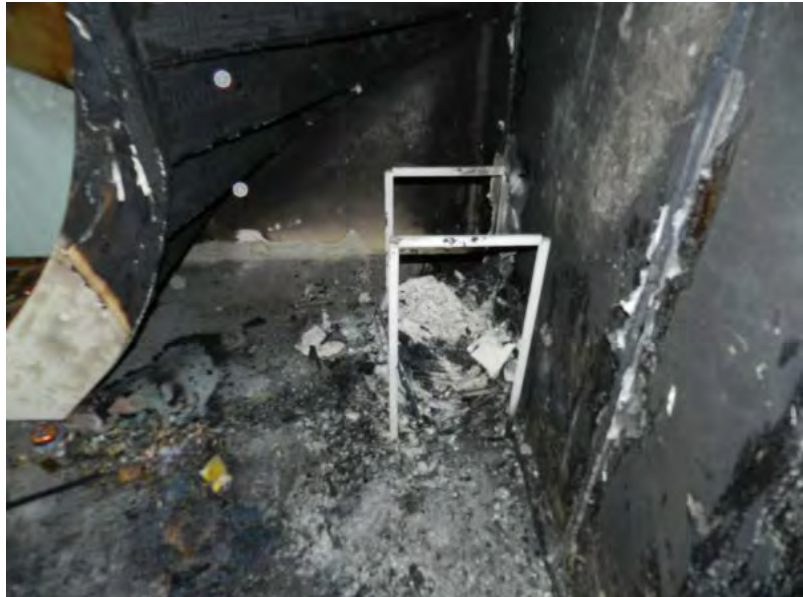
Primärbrandplatsen (rensad).

Rensa och flytta så lite som möjligt, framför allt i närheten av förmodad primärbrandplats.

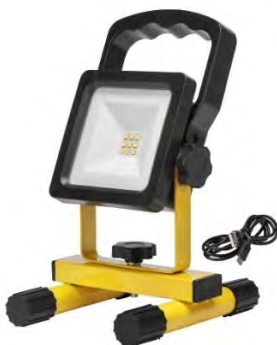
I brandresterna hittar vi en USB-kabel, ett sprängt batteri samt delar av en lampa. Efter kontakt med ägare kan vi få fram att det är en batteridrivna (1200 mAh) mindre arbetslampa med lithium-Ion batteri. Den har hängt på en spik under trappen. Arbetslampan var ansluten via en USB-kabel till en batterieleminator, som var ansluten till ett vägguttag på väggen rakt ovanför primärbrandplatsen för laddning. Arbetslampan är den troligaste brandstiftaren, ingen annan brandstiftare kan påvisas.

Batteridrivna arbetslampa LED.

Att inte låta batterieliminators, batteriladdare och batterier sitta kvar i uttag och grenkontakter.  
Att inte låta onödiga strömförbrukare vara anslutna när man inte är hemma.

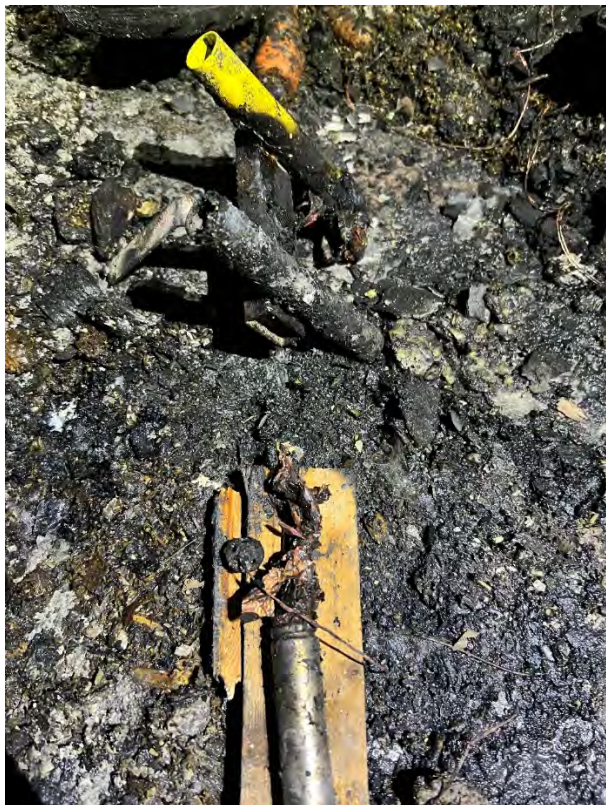
Den direkta brandorsaken är sannolikt tekniskt fel i ett litiumjonbatteri under laddning som utlöser en termisk överbelastning som genererar en explosionsartad brand i batteriet.

*Rester av lampan och litium-Ion batteri.*

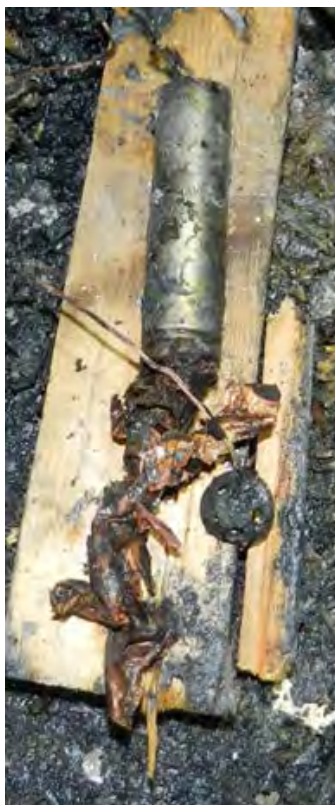
*innanmäte från batteri.*

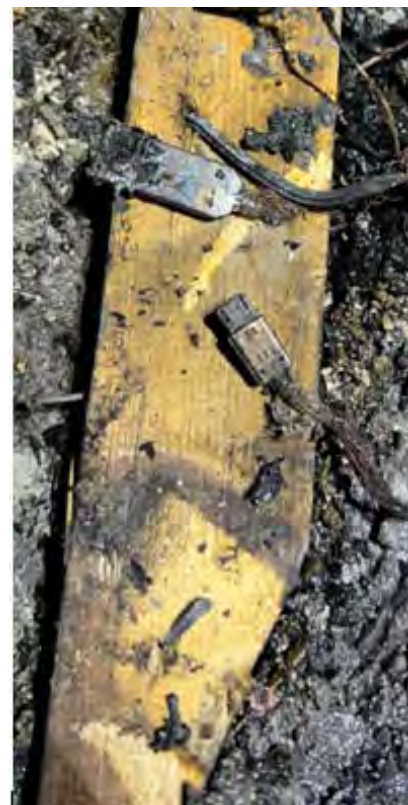
*USB-kabel för laddning.*
