Olycksutredning
Brandutredning

Brand i en mousetrapp 2022-12-08

Larmtid:	08:55 2022-12-08
Adress:	██████████ i Ljungby
Olyckstyp:	Brand i byggnad
Objekttyp:	Kontorsbyggnad i två plan med källare
Startutrymme:	Kontor
Startföremål:	Batteri i ett tangentbord
Brandorsak:	Överhettning i batteriet
Insatsrapport nr.	16.3375685.1

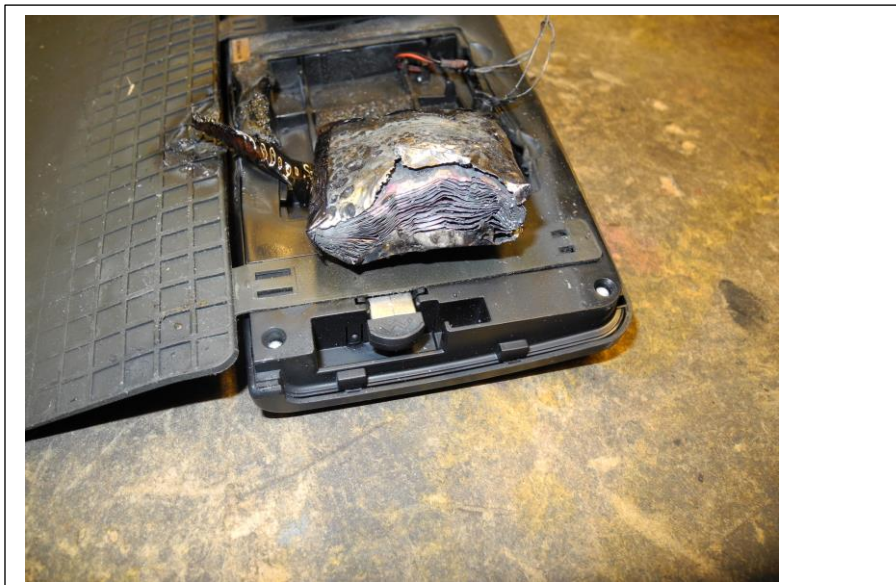
Batteriet har stått på laddning hela tiden och till slut har det blivit överhettat och börjat svälla. När man sedan tryckt på batteriluckan så punkterar man batteriet med kortslutning som följd och då tar batteriet eld.

Bild 1 visar det punkterade batteriet som brunnit

Det är viktigt att inte ladda batterier hela tiden utan låta det laddas ur ibland så att det inte blir överbelastat.

Det är viktigt att verksamheterna inventerar vilka som har den gamla modellen prime där batteriet laddas hela tiden när sladden är inkopplad och antingen byter ut dem eller informerar om att sladden inte ska vara i hela tiden.

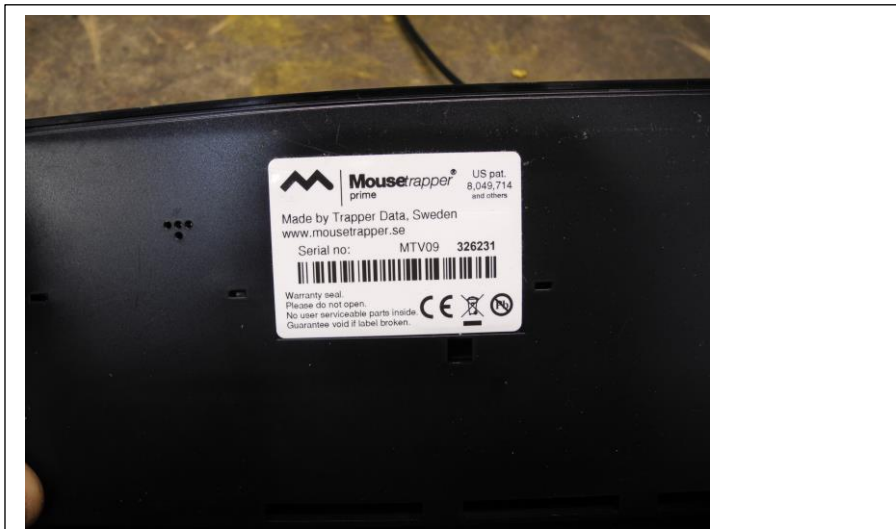
Tangentbordet sönderbränt och bordsskivan på skrivbordet brännskadat och hela kontorsrummet rökskadat.

Bild 2 visar modellen som brann

Tillverkaren har redan uppmärksammat problemet och levererar numera denna produkt utan inkopplat batteri så att man kan ha sladden inkopplad hela tiden och göra ett aktivt val om man vill använda den trådlöst.

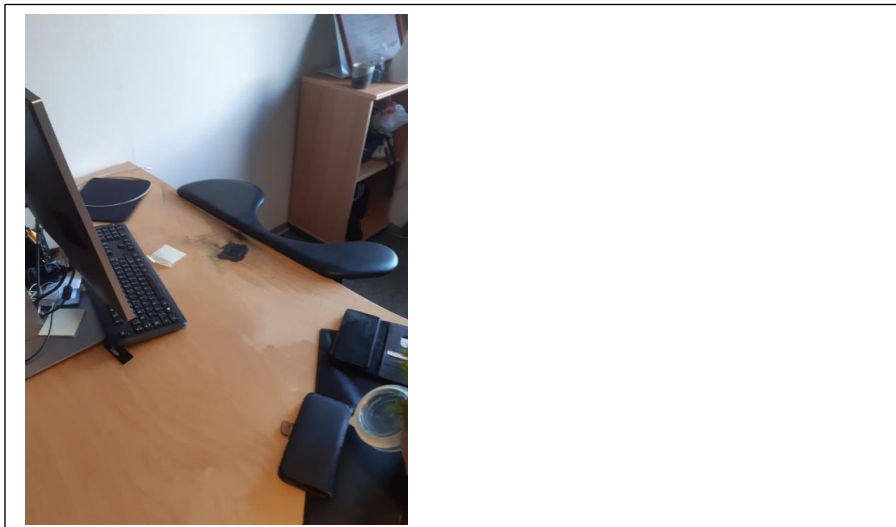
Eftersom det inte fanns så mycket lättantändligt på skrivbordet så självslocknade branden och spridningsrisken blev därför inte stor.

Bild 3 visar att det är bra att ha det välstädat på skrivbordet så att det inte finns så mycket lättändligt vid elektrisk utrustning
