LJUNGBY  
KOMMUN

RAPPORT  
2022-09-20

Olycksutredning  
Brandutredning

## Lägenhetsbrand [REDACTED] vån 2 i Ljungby 2022-09-14

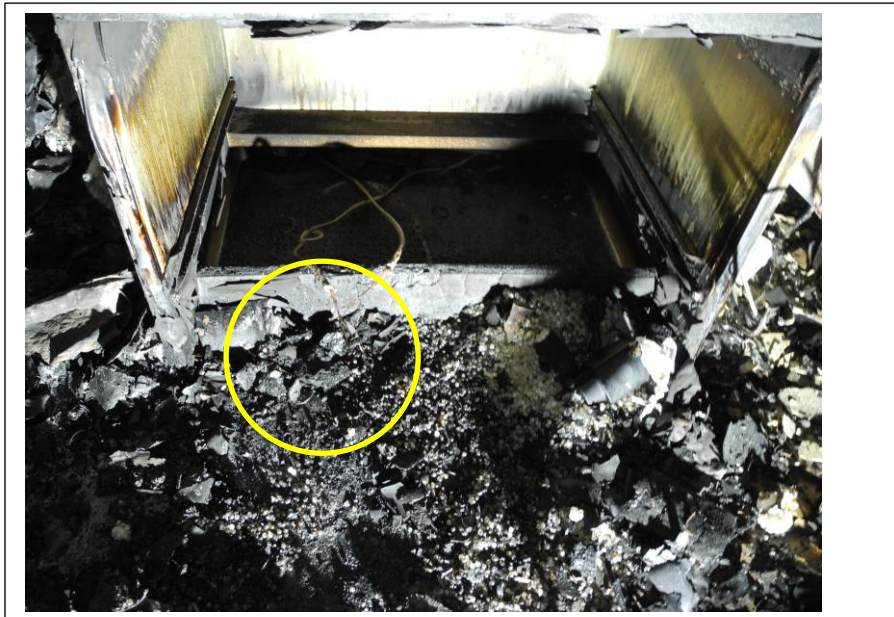
Utfördes den 15 september och visade att branden startat i golvnivå framför nattduksbordet. Lägenhetsinnehavaren har lagt en heltäckningsmatta på golvet som består av en vinylmatta.

Man kan se ganska tydligt att branden startat i heltäckningsmattan framför nattduksbordet. Under sockeln till nattduksbordet ligger det en avbränd elkabel till en förgreningsdosa klämd mot heltäckningsmattan. Kabeln är bara brandpåverkad i anslutning till den avbrunna delen och både eluttaget i väggen bakom nattduksbordet och förgreningsdosan under sängen med en telefonladdare inkopplad är opåverkade.

Bild 1 visar startplatsen framför nattduksbordet

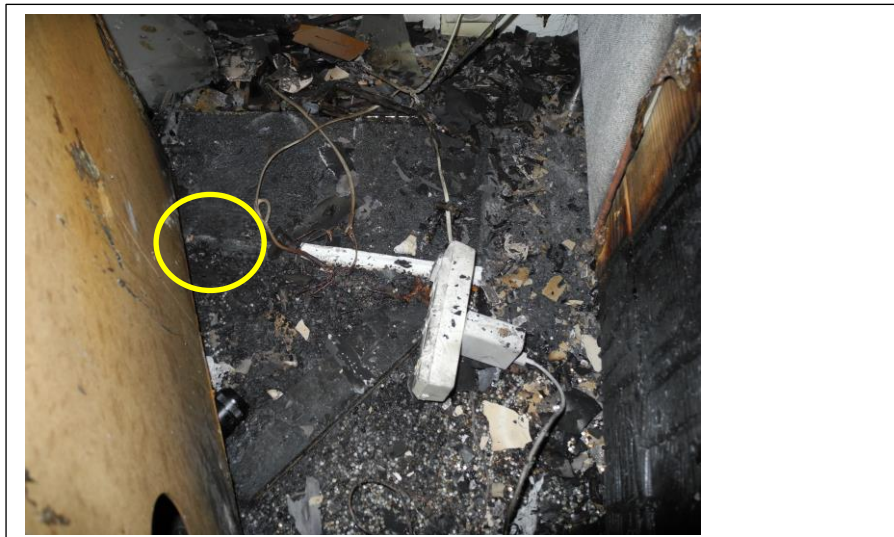
Trolig brandorsak är att förlängningskabelns sladd har skadats av att den klämts under nattduksbordet och det har uppstått en gnistbildning när kablarna i sladden kommit i kontakt med varandra som i sin tur har antänt heltäckningsmattan.

Bild 2 visar var sladden låg klämd och att mattan är helt uppbränd framför där nattduksbordet stod

Var försiktig med elektrisk utrustning och se till att det inte ligger mot porösa material som är lättantända.

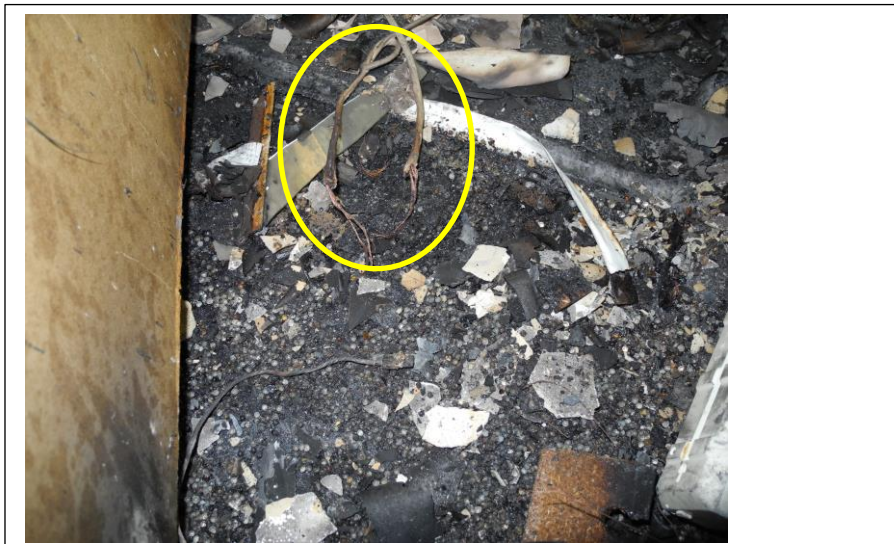
Av erfarenhet så kan det uppstå gnistbildning vid kortslutning av nolla och fas utan att säkring eller jordfelsbrytare löser.

Bild 3 visar den avbrunna kabeln
