Olycksutredning

Brand i byggnad – [REDACTED]

Datum – 2022-11-18

Ärende dnr. 15.6774568.2

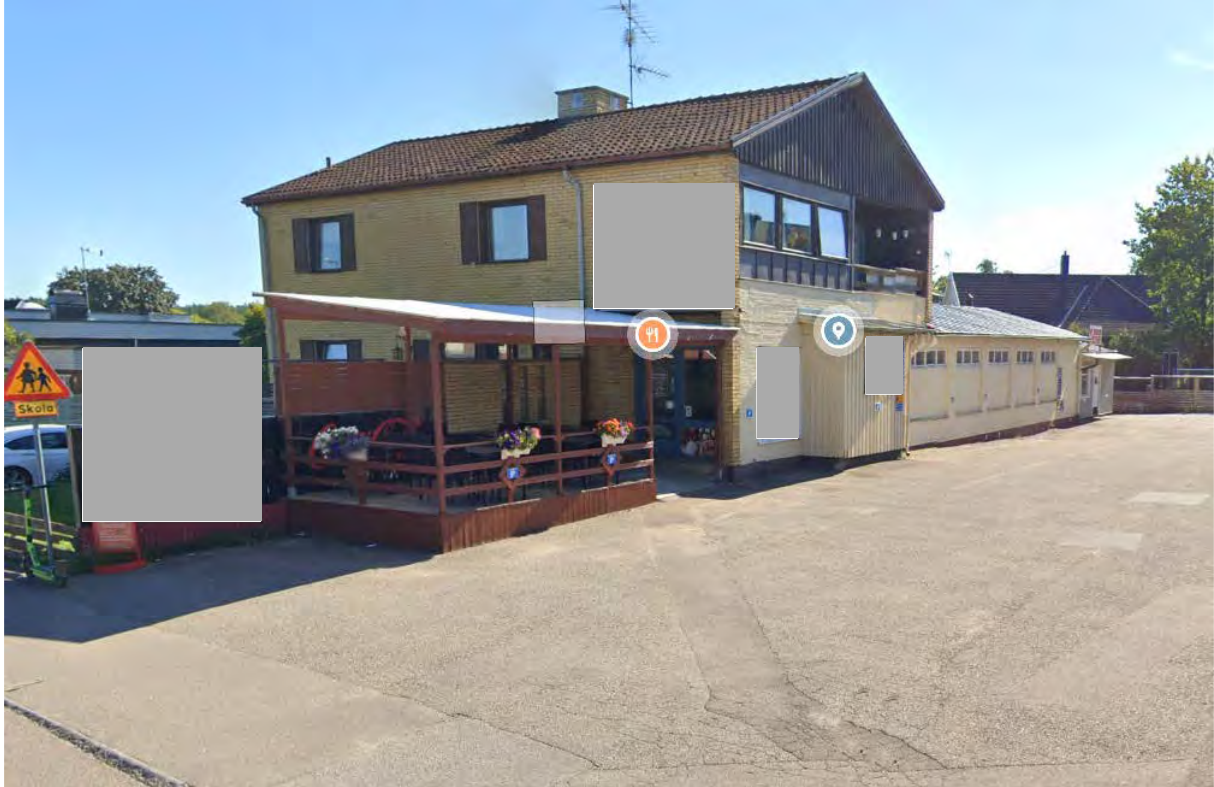
Bild på byggnaden

Byggnaden är består av en låg del som inrymmer en pizzeria och en barberar verksamhet samt två lägenheter i den delen som är i 2 våningar med egen ingång via ett trapphus på baksidan på denna bild.

Den delen med lägenheter har tegelfasad med en takkonstruktion med takpannor och låga delen har reveterad fasad samt plåttak.

Branden startar tidigt på morgonen inne i en kyldisk till en salladsbar och sprider sig till lokalen samt upp i takkonstruktionen. Den delen med pizzerian får kraftiga brand och rökskador.

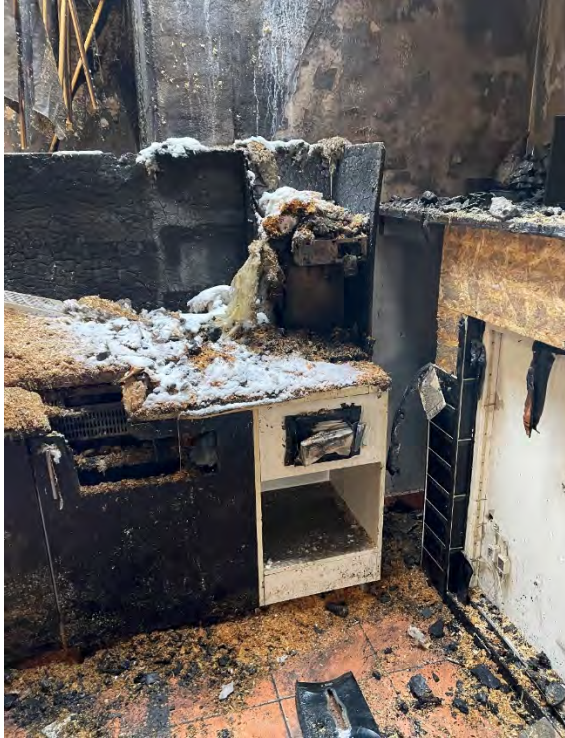
Bild på kyldisken inne i pizzerian

Kyldisken vid salladsbaren som syns på bilden är det primära brandområdet och inredning omkring har sedan antänts och branden har spridit sig upp genom taket till vindsutrymmet ovanför.

Åtgärd som att installera ett vidarekopplat brandlarm i byggnaden hade gjort att branden hade upptäckts tidigare och därmed hade det förmodligen inte blivit så stora brand och rökskador.

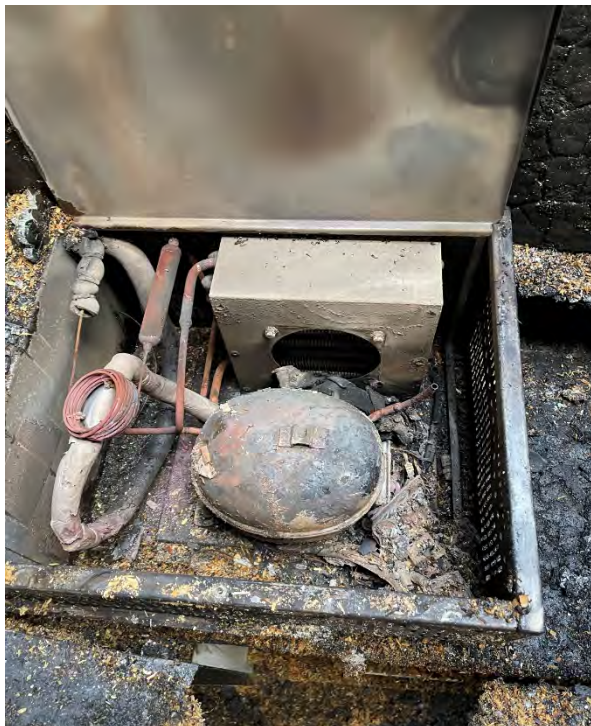
Bild på enhet som innehåller kompressor

Inne i styrenheten sitter bland annat en kompressor och flera komponenter som är sammankopplade. I denna enhet hittas tydliga tecken på att det varit väldigt varmt och det är troligt att branden har startat här inne och spridit sig ut igenom luftintaget på framsidan och den högra kanten.

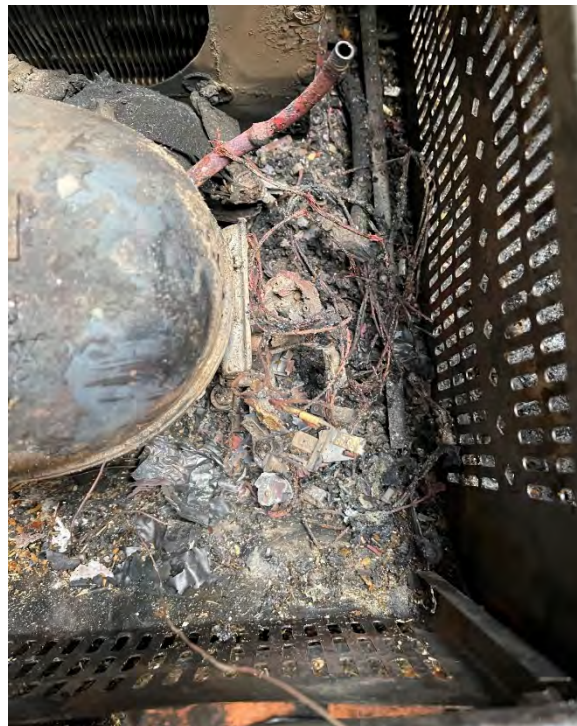
Bild på nersmält styrenhet till kompressorn

Räddningstjänstens bedömning är att brandorsaken är elfel i komponenter som sitter i den styrbox till kyldisk som redovisas på bild i denna rapport. Detta är fastställt genom en teknisk undersökning på brandplatsen av räddningstjänstens olycksutredare tillsammans på polisens tekniker.
