## Förundersökning

Brand i lägenhet [REDACTED] Malmö  
2014-12-03

Ärende:	Förundersökning
Handläggare:	Dan Persson
Beställare:	Bertil Nilsson
Diarienummer:	1900.2014.04956
Händelse:	Branden/olyckan 2014-12-03, onsdag, klockan. 01:42 Insatsrapport

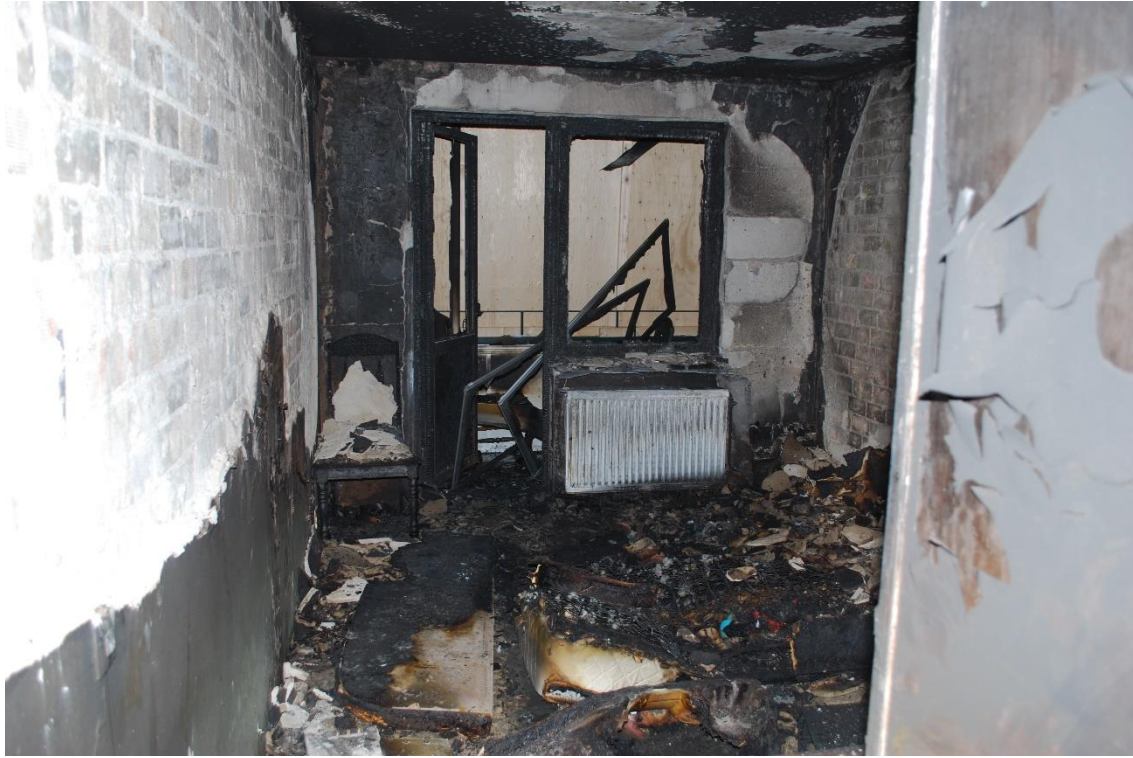
Vardagsrum och inglasad balkong.

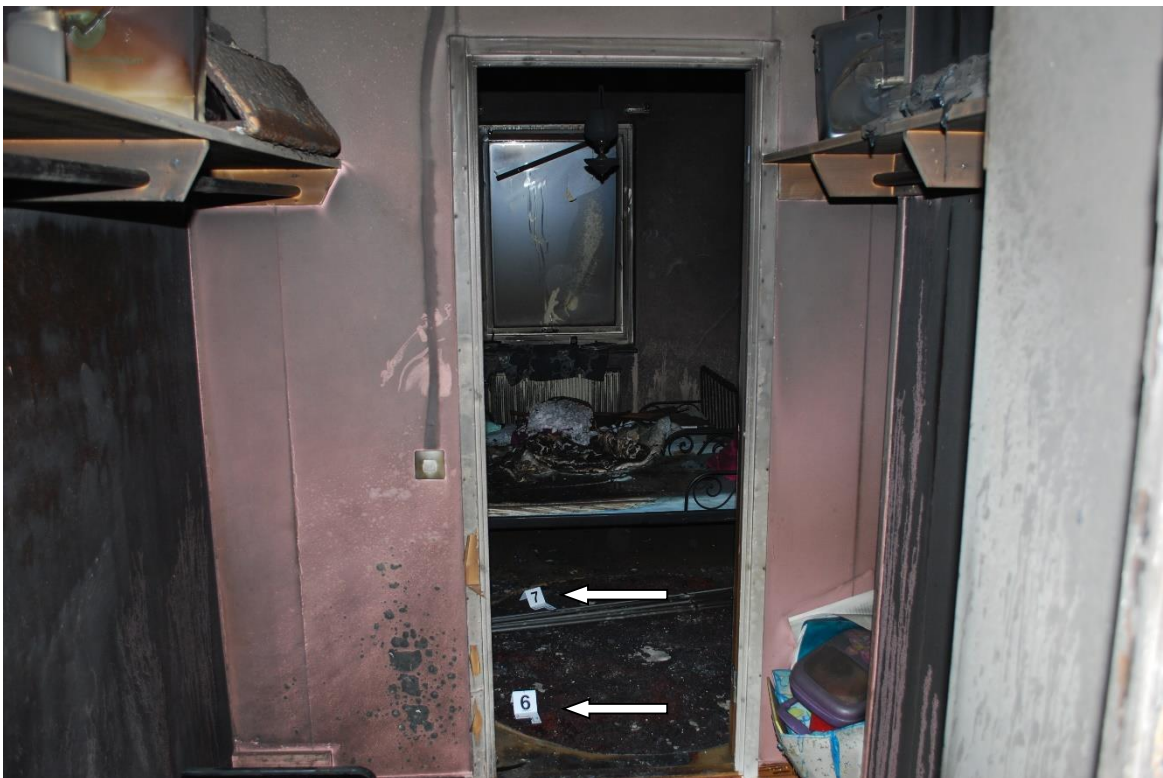
Hela lägenheten är brandskadad och varav vissa rum dessutom är kraftigt brandskadade. Det finns på några ställen i lägenheten brandskador som tyder på att det funnits brandfarlig vätska. Detta styrks bland annat av brandskadorna samt av att polisens sökhund markerat för ”brandfarlig vätska” på minst 8 ställen.

Sovrum där hunden markerat för brandfarlig vätska.

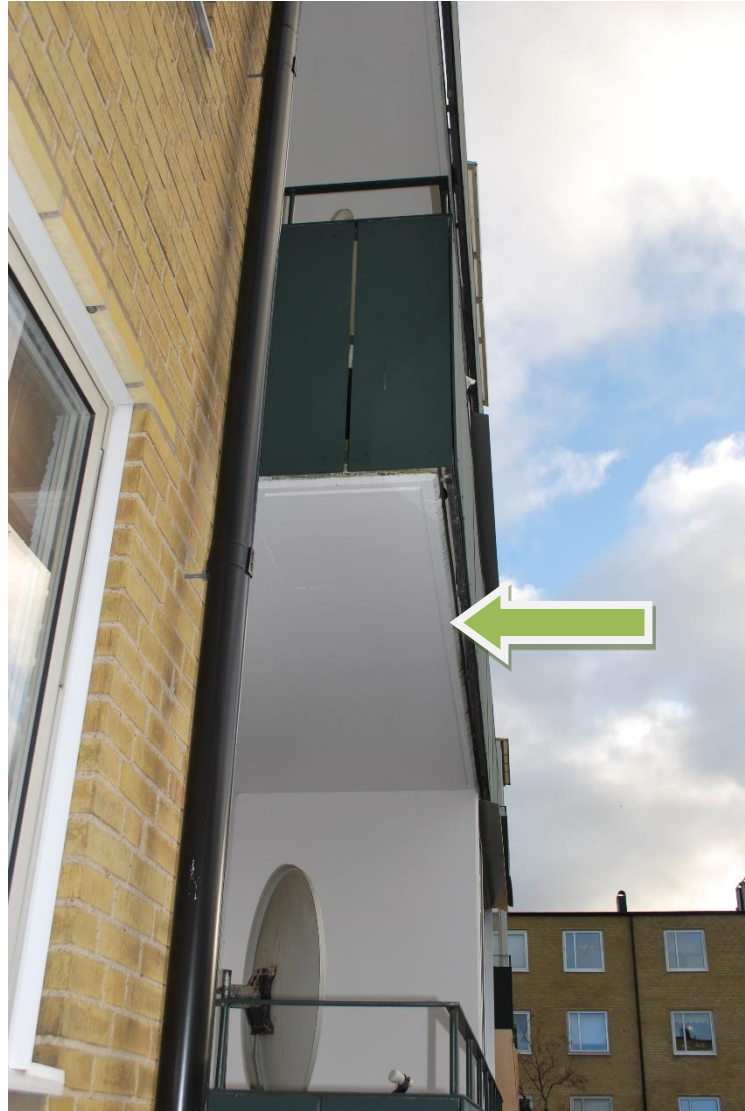
Balkong till (grannlägenhet) utan inglasning, tak av betong.

Takanslutningen på balkongen mot lägenheten ovanför.

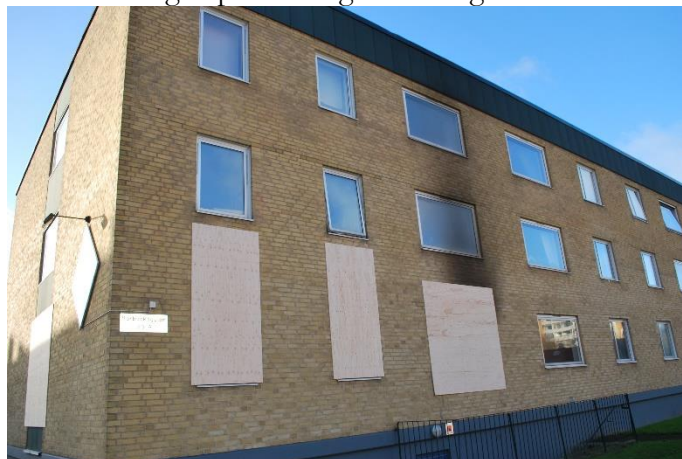
Husets baksida.
