# Olycksutredning

## Ledningscentral Fyrbodäl

## Villabrand

Brålanda, 2023-01-15

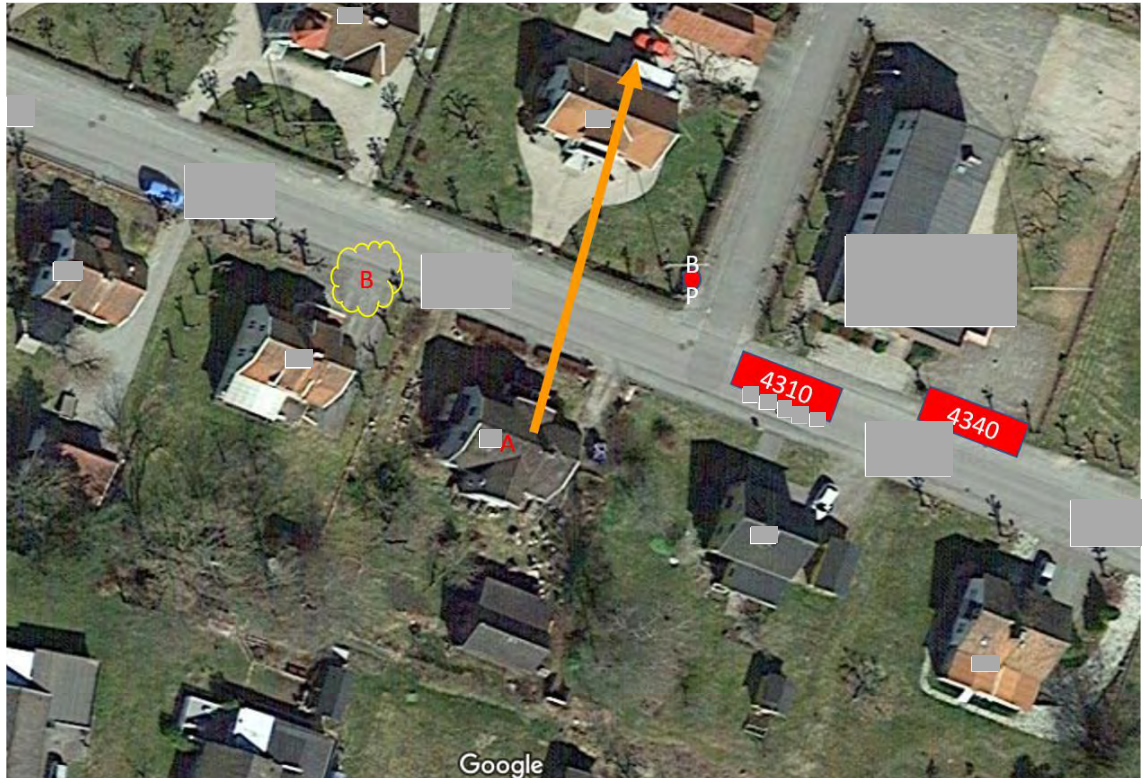
Bild 2. Översiktsbild över området där huset (A) brann.

När första ankommande släckbil kom från östlig riktning in på [redacted] såg man ett kraftigt gnistregn och rökutveckling från larmadressen och vid grannhuset innan stod grannar (se B bild2) samlade och vinkade. Styrkeledaren (SL) kände mycket väl till Allégatan och visste att det fanns en brandpost väster om det branddrabbade huset och körde därför förbi och ställde upp med tankbil och släckbil för att snabbt kunna koppla upp sig mot brandpost. (orange pil visar söder).

Efter en tid in i insatsen tilltog vinden, nordlig vid tillfället (se orange pil bild 2), rejält vilket innebar att det kraftiga gnistregnet drev med vinden in över ett villaområde med äldre byggnader och en kyrka i form av en större byggnad med papptak. Därtill en ökad intensitet på branden vilket orsakade en kraftig strålningsvärme. Rutorna på intilliggande villa, österut, sprack (se bild 5) och slangarna som låg på gatan framför huset gick hål på grund av den höga strålningsvärmens. Insatsledarens mål med insatsen blev att stoppa spridning av branden till annan byggnad. Det fanns objekt i norr, söder, väster, öster som behövdes skyddas med vatten för att förhindra spridning plus gnistregnet som blåste in över villaområdet. En husägare upptäckte i efterhand att en flaga bränt hål på hans uterumstak vilket var beläget 30m från branden. När ytterligare förstärkning i form av Högsäter kom till platsen blev dom en

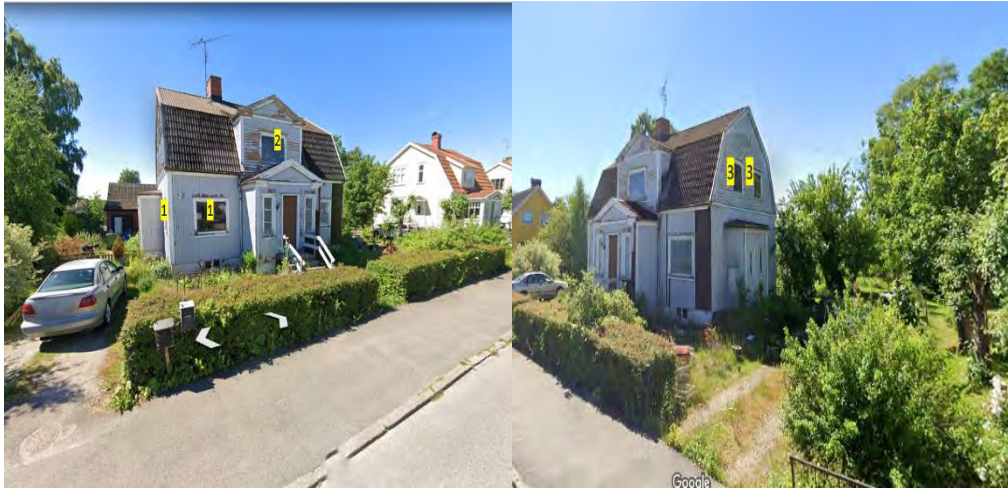
Bild 3.

Klockan 03:11:45 klev Brålandas SL ur släckbilen och möttes av en fullt utvecklad brand (bränslekontrollerad) med kraftiga lågor och gnistregn ur fönstren på undervåningen (fönster 1 på bild3). På övervåningen tryckte det ut brandgaser ur otätheter och ventilation. Grannen mitt över gatan stod och kylde sin fasad med en trädgårdsslang då det kraftiga gnistregnet från branden träffade hans hus. När styrkeledaren var på väg in på tomten för att göra sin OBBO (orientering, bedömning, beslut, order) kom det fram personer och informerar om att de tagit hand om en brännskadad [redacted] som lyckats ta sig ur huset och samma personer sa också att [redacted] var kvar på övervåningen, troligen i något rum vars fönster vetter mot öster (fönster3 bild4). SL avbröt sin OBBO och gav order till sina brandmän att förbereda sig för en livräddande rökdykning, själv tog han slangen från centrumrullen för att försöka att dämpa de intensiva lågorna som höll på att sprida sig till övervåningen. Innan styrkeledaren började få på vatten på branden går fönstret (fönster2 bild3) på övervåningen ovan entrén, sönder och det tryckte ut brandgaser som ganska omgående började låga trots vattenbegjutning. Han inser ganska

omgående att branden var för kraftig och att det inte skulle kunna gå att göra en rökdykarinsats då arbetsmiljön var för dålig och risken alldeles för hög. SL gör ett omfall och ger order till brandmännen att resa en stege mot sovrumsfönstret (fönster3 bild4) mest för att undersöka om det fanns någon möjlighet att göra en insats via fönstret men när man fått upp stegen så var fönstret så pass varmt och mörkt och branden hade expanderat så pass mycket att allt hopp om att rädda personen var ute. Efter några minuter övergick brandförloppet till övertändning och huset brann likt en fackla.

Det blev ett snabbt brandförlopp på grund av att det fanns stor brandbelastning i huset, [REDACTED], samt att huset var byggt sent 30-tal med trästomme och troligtvis spånisolering på de ställen där det fanns isolering. Något material i eller på huset orsakade ett ovanligt kraftigt gnistregn innehållande stora glödande flagor.

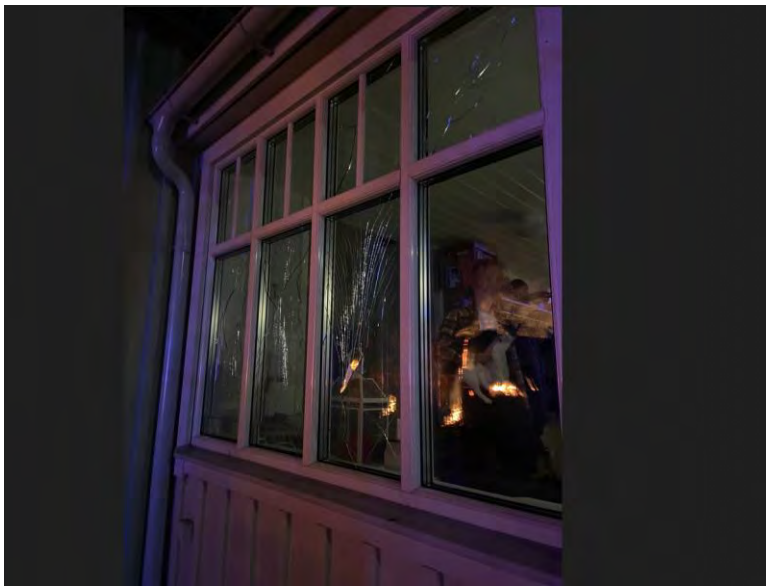
Bild 5. Grannhusets fönster som sprack på grund av strålningsvärmen från branden.

I branden omkommer [redacted] medan [redacted] i huset lyckas ta sig ut men blir svårt brännskadad och flygs till Linköping för vård. Huset brinner ner till grunden och parets bil förstörs i lågorna. Fönsterrutor på grannen hus spricker och flagor i gnistregnet bränner hål på ett uterumstak på ett hus beläget 30m bort. Oklart om huset hade brandvarnare.

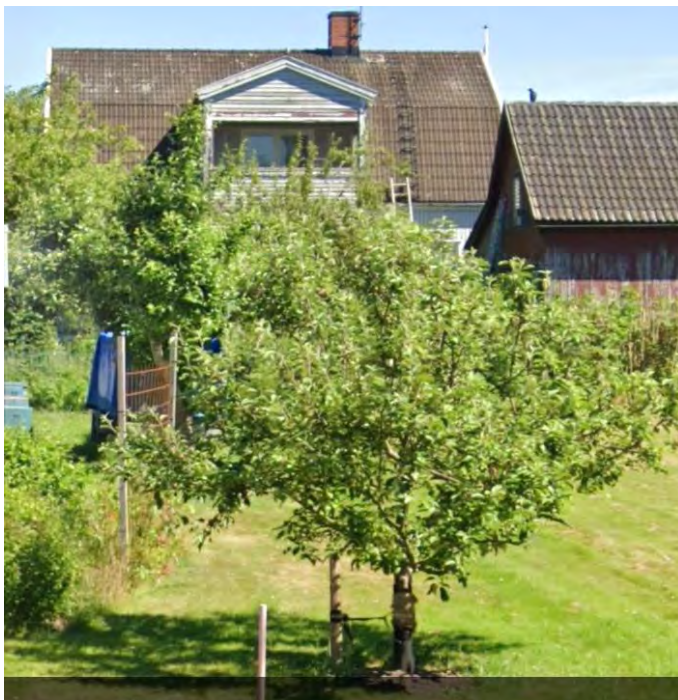
När personer ur allmänheten mötte upp styrkeledaren och informerade om att det fanns en människa kvar inne i huset ökade detta på styrkeledarens stresspåslag vilket bidrog till att han avbröt orienteringen. Det var olyckligt då en observation på baksidan huset hade visat att det fanns en takkupa med en inbyggd balkong på våning 2 (se bild 6) vilket hade varit viktig information för de beslut och val av vilken typ av insats man skulle valt. Hade det gjorts en obbo hade man sett att balkongen varit ett bra alternativ för att kunna komma upp på andra våning där man trodde att personen befann sig.

I efterhand har det kunnat konstateras att personen som avled i branden hade lyckats ta sig ut på balkongen. Detta konstaterande gjordes med hjälp av fyndplatsen för kvarlevorna.

Bild 6. Inbyggd balkong på baksidan huset.

- En lärdom är att, trots faktorer som högt stresspåslag, tiden på dygnet, mörker med mera, vikten av att första ankommande befäl bibehåller ett öppet sinne för att minska risken att låsa sig vid det första intrycket vid framkomst till branden/olyckan. Det är viktigt att en OBBO utförs för att få en helhet av branden och därmed rätt underlag för att fatta relevanta och adekvata beslut.
