Olycksutredning

Ledningscentral Fyrbodal

Trafikolycka med dödlig utgång

Trollhättan, 2023-03-07

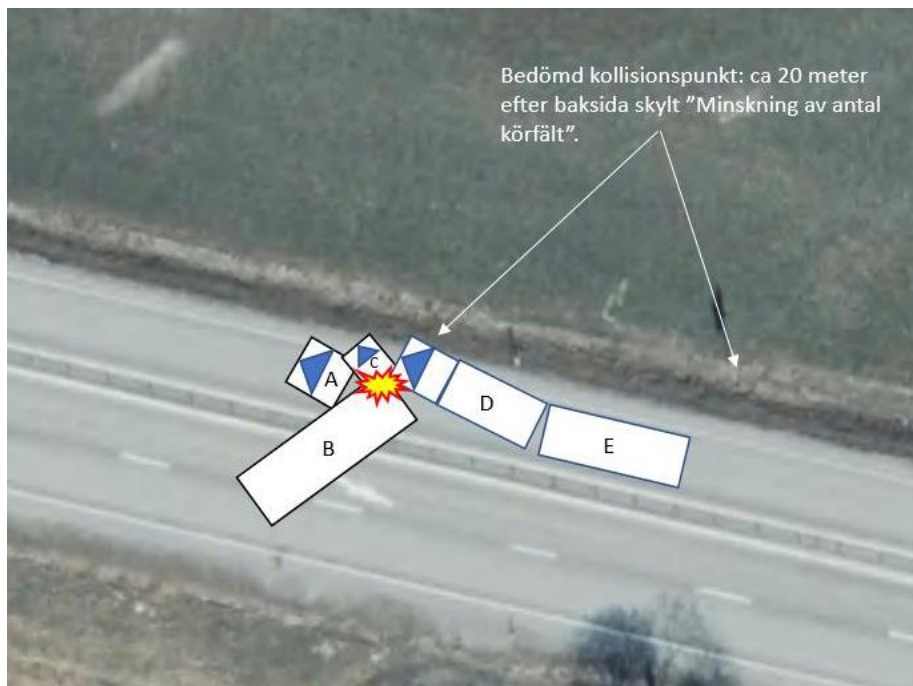
Vädret och väglaget var vid olyckstillfället mycket besvärligt. Det snöade, blåste kraftig och väglaget var halt. Lastbilen med släp (AB) som körde från Trollhättan mot Grästorp fick sladd och viker sig likt en fällkniv och går över på andra sidan. Där kolliderade den med en mötande lastbil (DE) med släp och en personbil (C). Den mötande lastbilen (DE) körde snett in i lastbil (AB:s) släp vänstra sida. Personbilen klämdes mellan lastbilarna. Hastigheten på fordonen som var involverade i olycka var vid tillfället mellan 50–60 km/h.

Figur 2: Polisens skiss

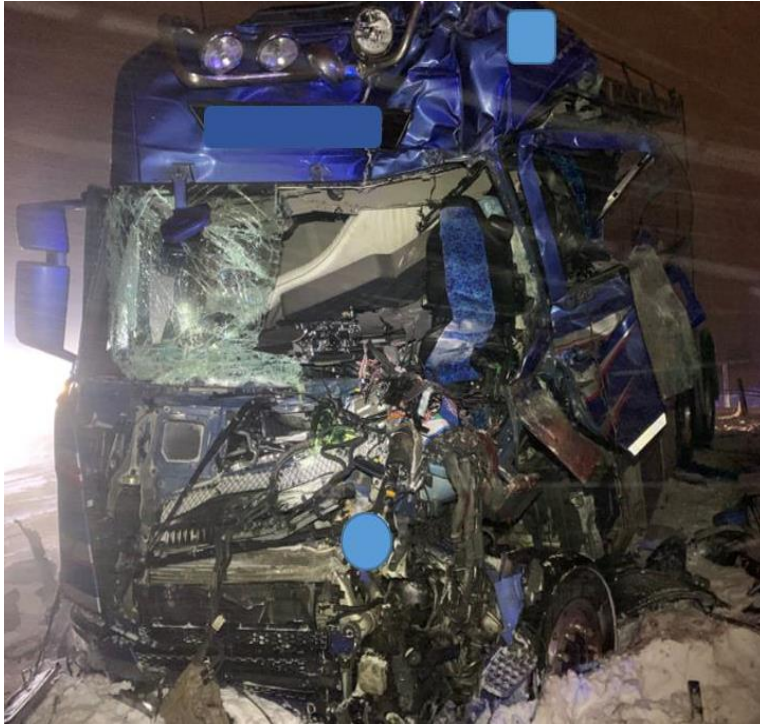
Smällen på hytten hade tagit snett framifrån och hytten hade vridit sig bakåt vilket gjorde att förarstolen med chaufför hade tryckts fram och ut genom vindrutan. Patienten satt stenhårt fast från bål och neråt. Ben och fötter var illa där och inklämda i plåten. De brandmän som var inne i hytten för att arbeta med att ta loss honom vittnar om en komplicerad losstagning då det inte fanns något mothåll att sprida eller bända emot utan man fick improvisera och klippa del för del för att få loss patienten. När Räddningsstyrkan från Vänersborg kom till platsen fick även dom i uppgift att vara behjälpliga med att hålla fria luftvägar och få loss den fastklämda föraren.

Figur 3: Lastbilen där föraren fastklämd i

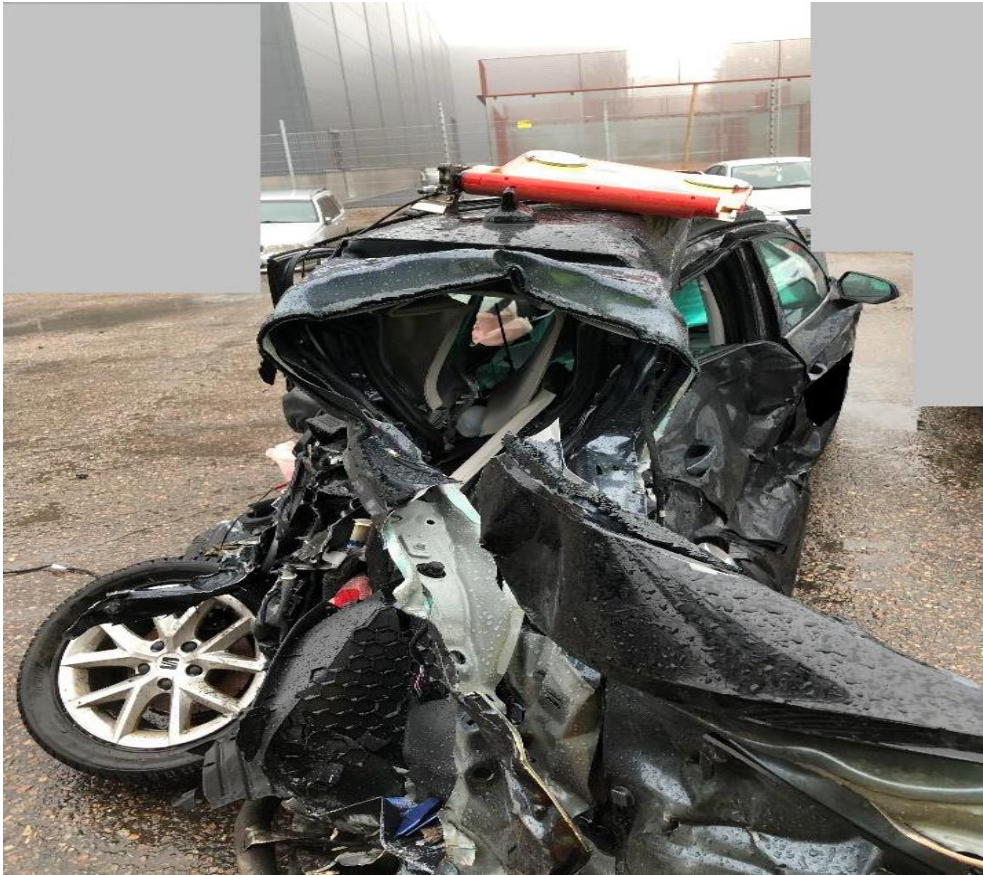
Figur 4: taxin bakifrån som klämades mellan lastbilarna.
