Storstockholms
brandförsvär

Kompletterande händelserapport

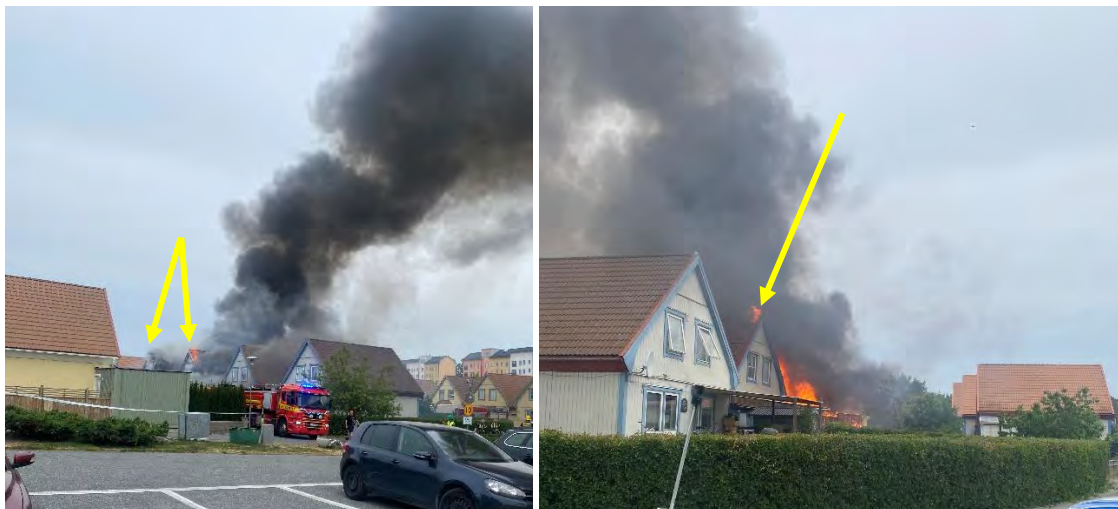
Figur 3. Bild 1. Kedjehusens framsida klockan 17:13. Skadeutbredningen till kedjehus ■ 3 och ■ 5 med brand i kallvindarna markerade. Bild 2 Kedjehusens baksida klockan 17:13. Kraftig brandpåverkan på byggandenas utsida samt brandgenombrott i krypvinden till kedjehus ■ 7 markerad. Bilder tagna av insatspersonal 2023-06-17.

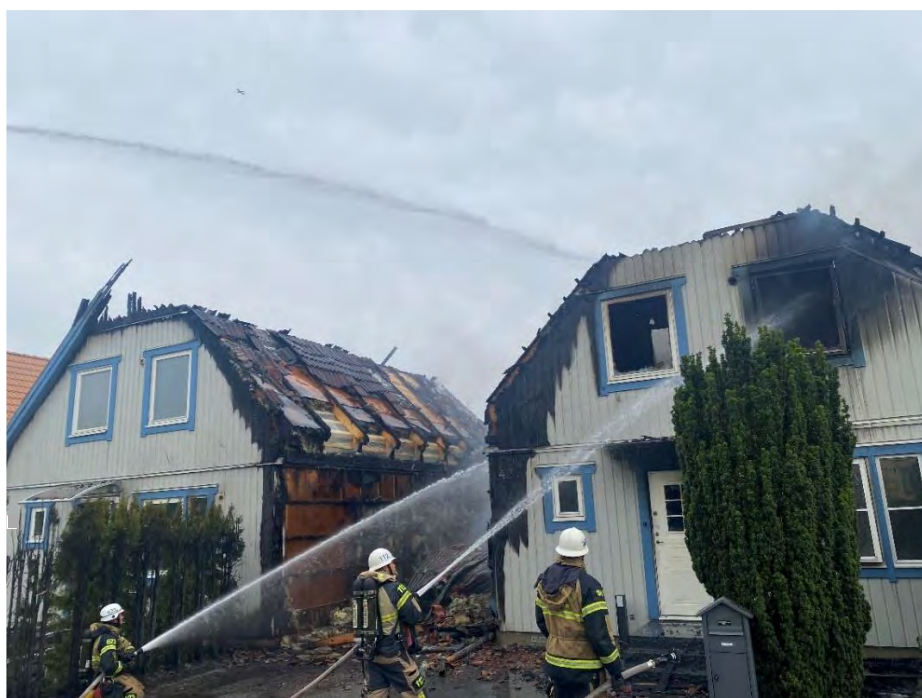
Figur 5. Skadeutbredningen på kedjehus 3 Och 5 klockan 18:19. Foto tagen av insatspersonal 2023-06-17.

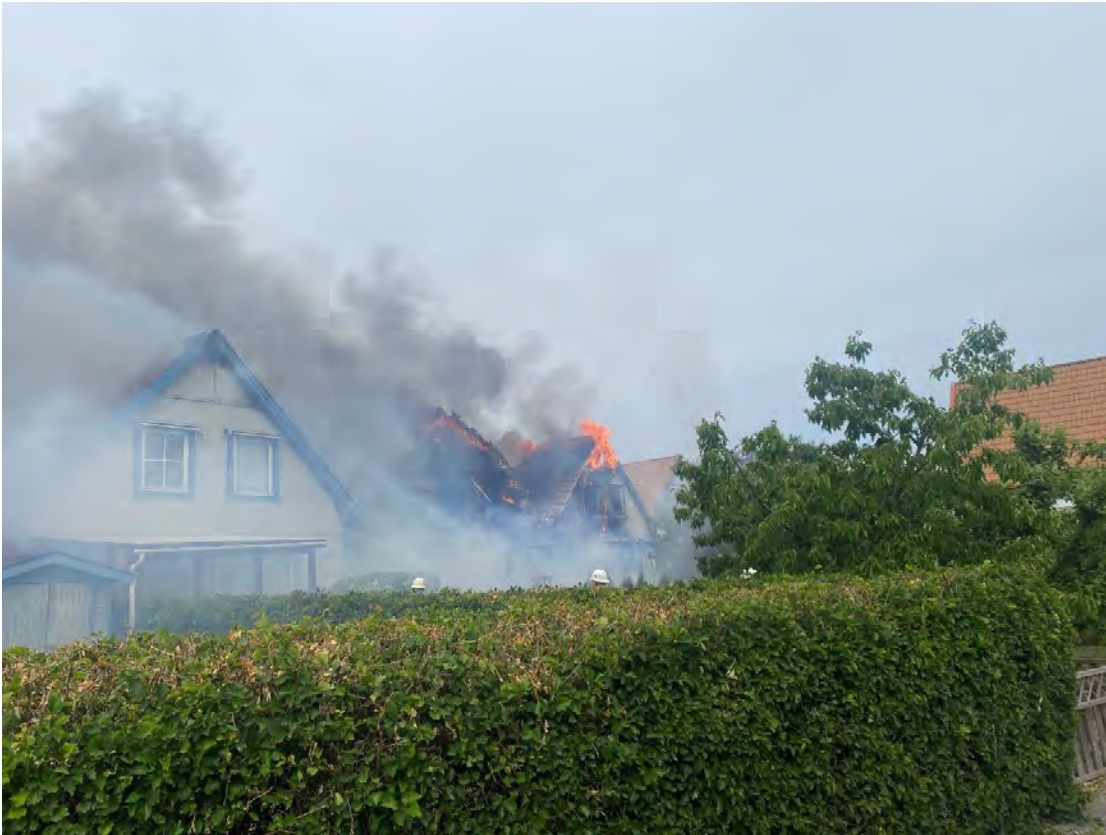
Figur 6. Byggnadens baksida klockan 17:22. Från vänster i bild ■ 7, ■ 5 och ■ 3. Skadeutbredningen stor på fasad, i byggnaderna och uteplatser ■ 5 och ■ 3. Branden har spridit sig till krypvind till ■ 7. Foto tagen av insatspersonal 2023-06-17.

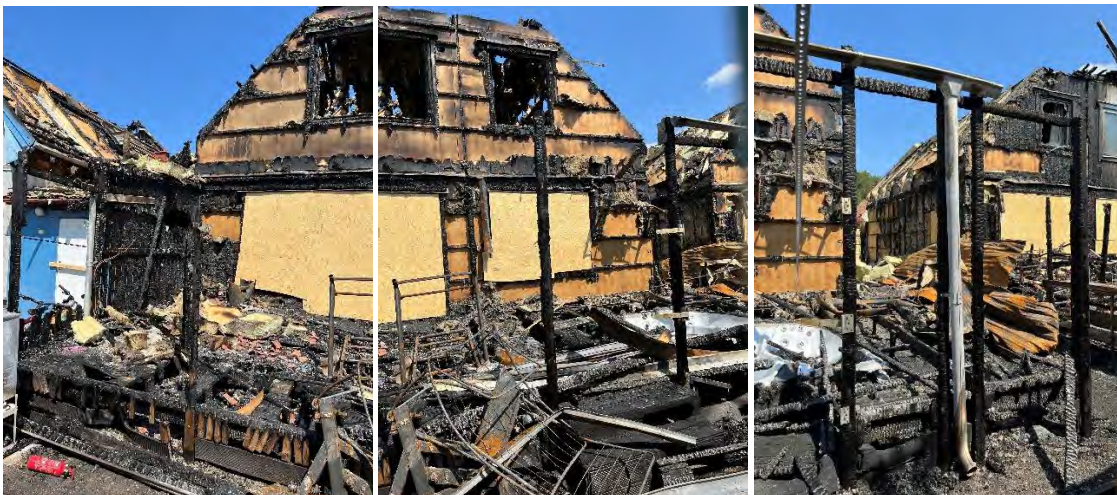
Figur 7. Skadeutbredningen på ■ 5:ans baksida. Foto taget av utredaren 2023-06-21.

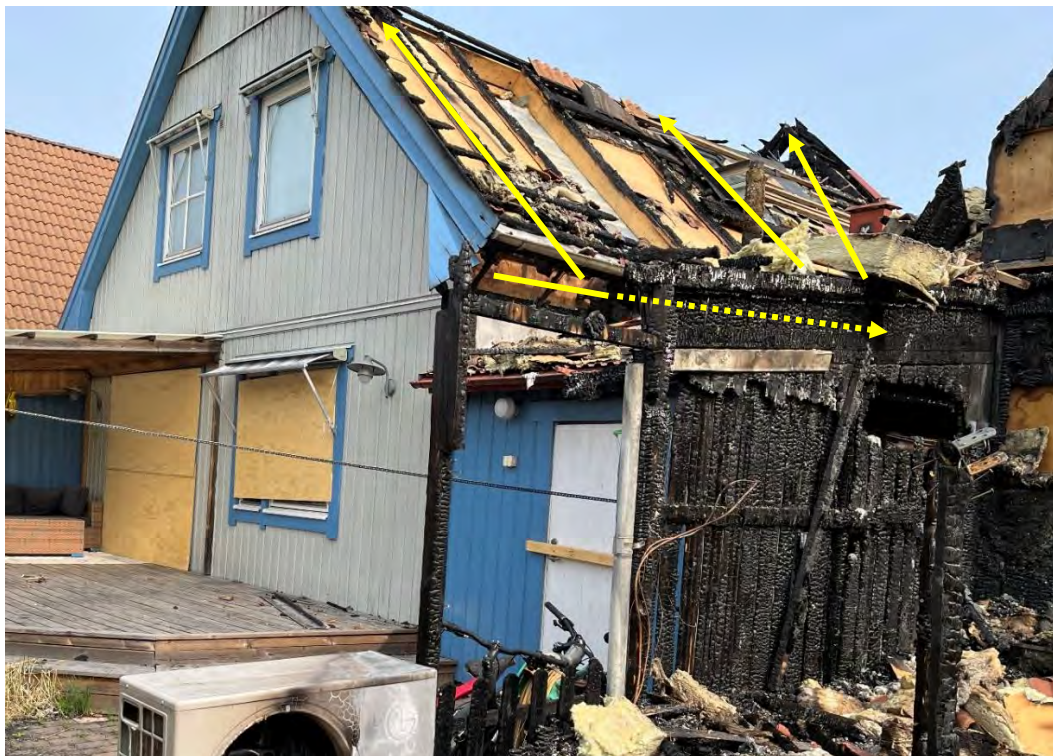
Figur 7. Tecken på brandspridning på hus 7 via kattvid samt via luftspalt under tegelpannorna, till krypvind markerad. Foto taget av utredaren 2023-06-21.
