Kompletterande händelserapport

Brand i vård- och omsorgsboende

████████████████████
2023-03-07

Dnr: 360-279/2023

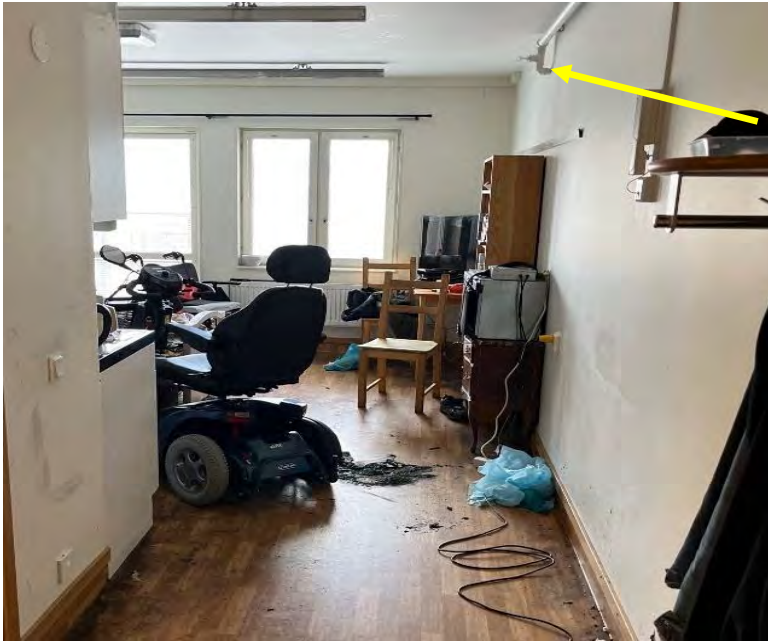
Figur 2. Bild från brandrummet, sprinkler som löste ut är markerad.

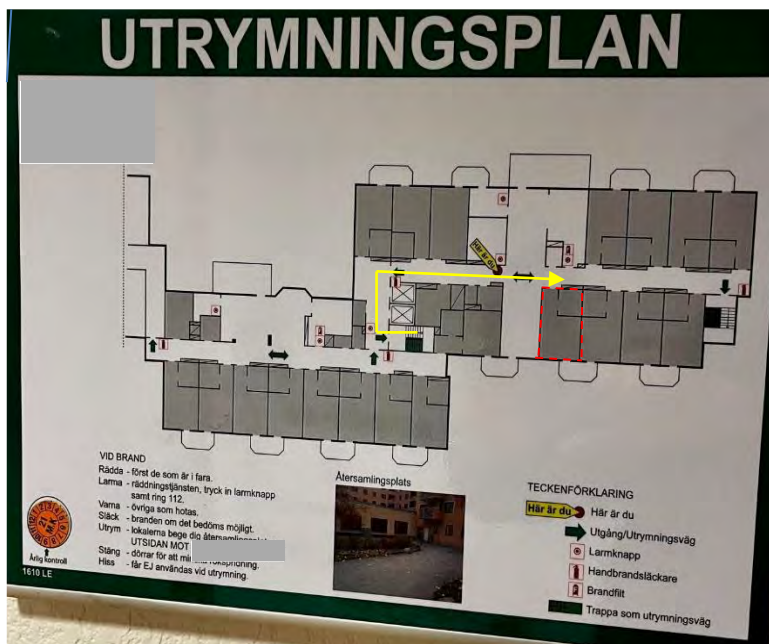
Figur 3. Utrymningsplan, markering visar brandrum och angreppsväg för räddningstjänsten.

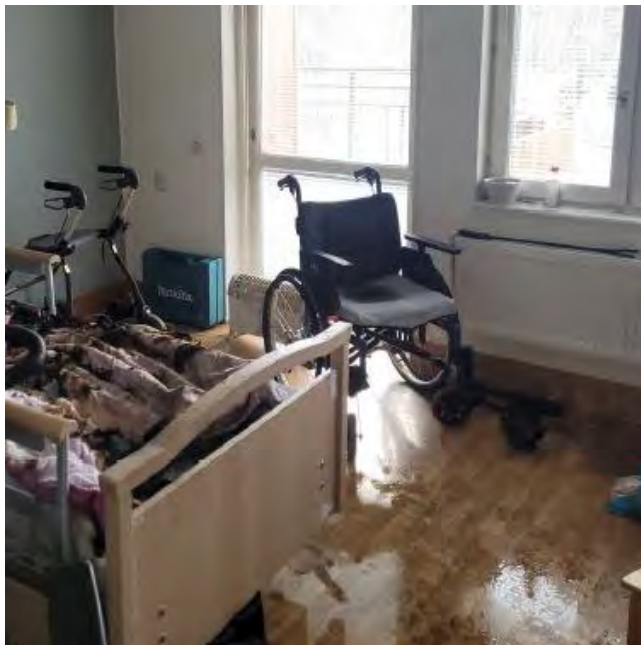
Vattenskador i lägenhet, korridor och hisschakt.

Figur 4. Mycket vatten på golvet i boenderum.

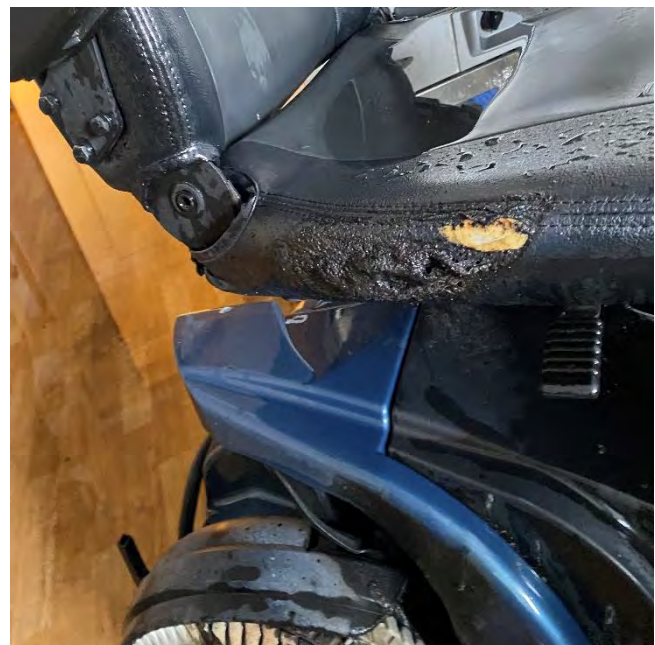
Brandskador på kläder, permobil och golv.

Figur 5. Skador på permobil.

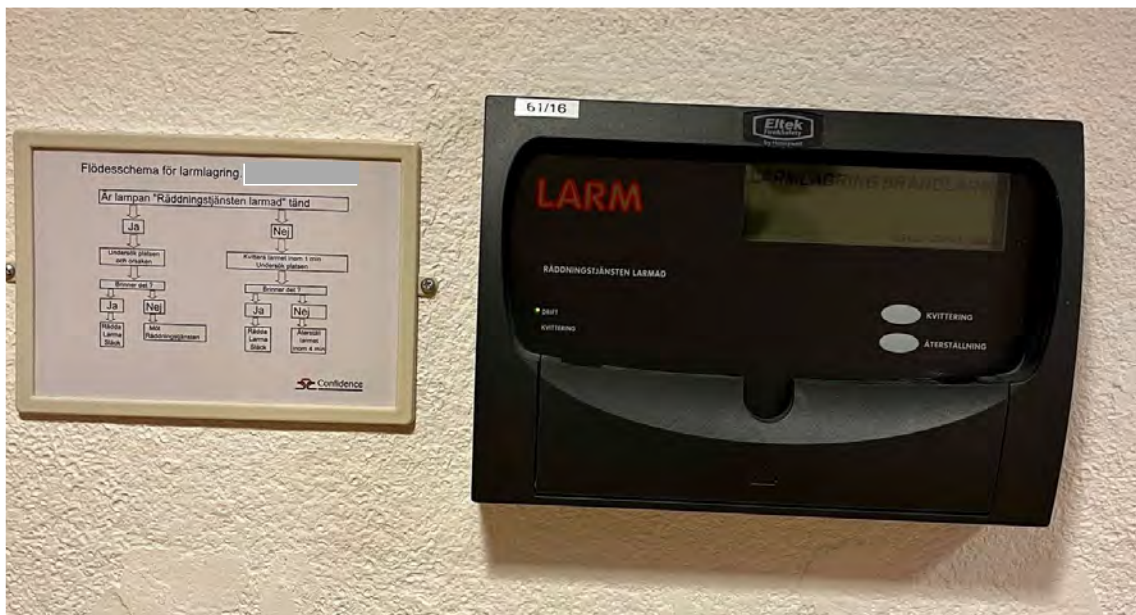
Handhavandet har frångått den rutin som man normalt ska följa som säger att personalen ska kvittera larmet och sedan gå till aktuell plats för att undersöka om det brinner och sedan återställa larmet.

Figur 4. Larmlagringstablå som är placerad i korridor på varje avdelning.

- Då det vid branden har gjorts avsteg från gällande rutin genom att larmet återkallats är det viktigt att ta fram tydliga, skriftliga rutiner och ha en genomgång med samtlig personal hur larmlagringen ska hanteras i verksamheten. Dessa rutiner bör övas regelbundet för att säkerställa att personalen känner sig trygga med rutinerna gällande larmlagring och en första insats vid brand.

- Se över funktioner kopplade till larmlagringen exempelvis hur/var kvittering och återställning av brandlarm ska ske. Ta eventuellt bort möjligheten att återställa larm från annat våningsplan än där branden startat. (detektor löst ut)
