OLYCKSUTREDNING

EXPLOSION, SÖLVEGATAN 26, LUND

2023-08-25

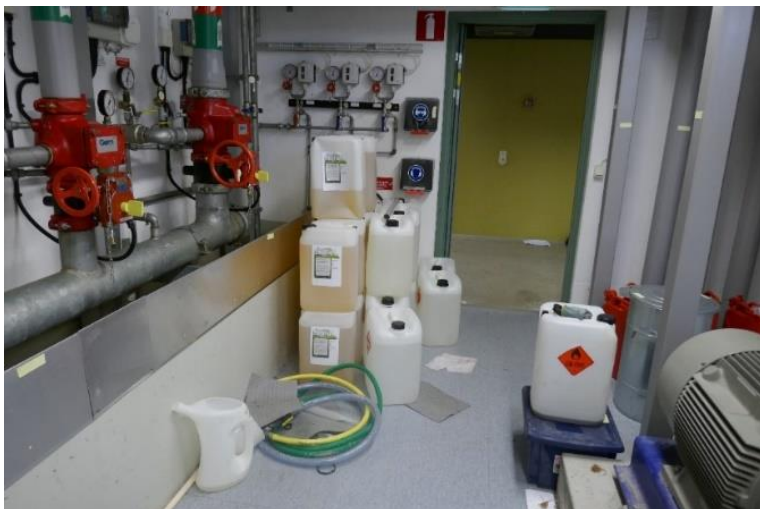
Det noterades flertalet dunkar med diesel vid det första platsbesöket samt under insatsen, se Figur 1 och 2.

Figur 1. Dunkar med diesel i sprinklercentralen vid platsbesöket den 11 mars.

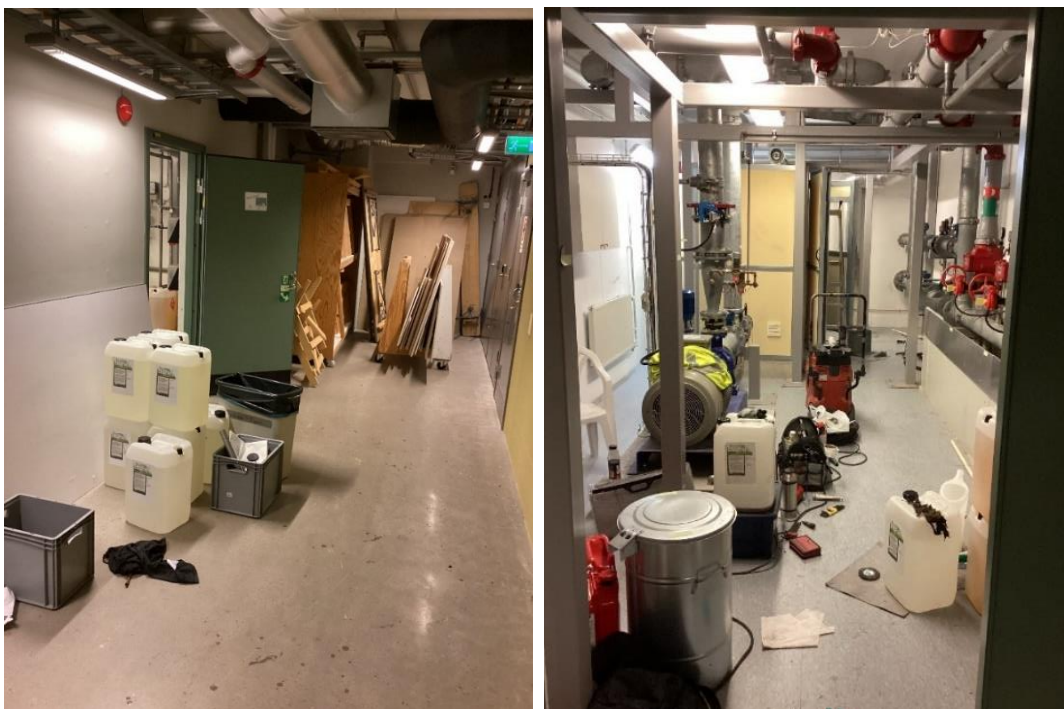
Figur 2. Bild till vänster - Dunkar med diesel vid insatsen. Bild till höger - Dunkar med diesel och övrig utrustning i sprinklercentralen vid insatsen.

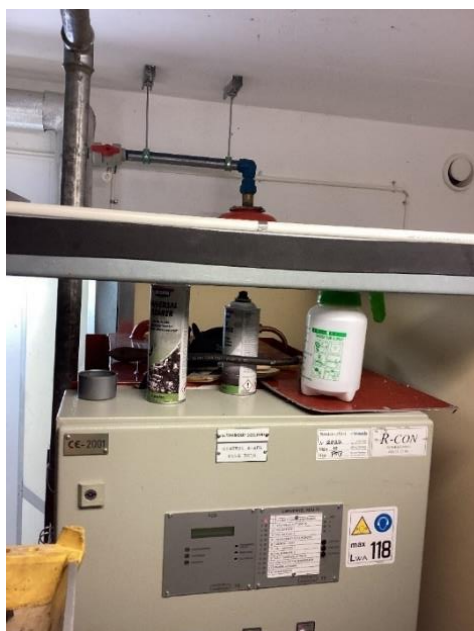
Skyltning vid dieseltanken angav att den ska innehålla minst 239 liter och maximalt 269 liter diesel. Enligt uppgift var tanken tömd på diesel vid rengöringsarbetet. Vid rengöringen användes två typer av rengöringsmedel varav ett var en avfettningsspray. På fotografier från insatsen står avfettningen ”Presto Universal Cleaner” uppe på tanken se Figur 3.

Figur 3. Rengöringsmedel vid tanken. Fotografiet är taget vid händelsen.

Enligt säkerhetsdatabladet¹ för rengöringsmedlet är medlet en extremt brandfarlig aerosol som kan bilda explosionsfarliga ångluftblandningar. Nedre explosionsgräns är 0,6 Vol% och övre 12 Vol%. Vid hantering ska en god ventilation säkerställas och det ska hållas åtskilt från antändningskällor.

Baserat på entreprenörens olycksfallsutredning bedömer utredarna att rengöringsmedlet har antänts av en gnista i samband med rengöring med borste monterad på skruvdragare. Denna bedömning utgår från explosionsgränser för rengöringsmedlet och arbetsförloppet beskrivet i entreprenörens olycksfallsutredning.

Utredarna bedömer att en trolig orsak till olyckan är att en gnista från bormaskinen antände en explosionsfarlig ångluftblandning som uppstått vid användandet av rengöringsmedel.

Utredarna anser att entreprenören bör se över sina rutiner kring denna typ av arbetsuppgifter inklusive tillämpandet av ensamarbete.

Utredarna rekommenderar fastighetsägaren att vara delaktig i entreprenörers arbete i lokalen, speciellt vid arbeten som avviker från det normala. Fastighetsägaren kan rådfråga föreståndaren för brandfarlig vara om brandfarliga varor hanteras eller berörs.
