# RÄDDNINGSTJÄNSTEN ENKÖPING-HÅBO

## BRANDUTREDNING

Datum 2022-06-13  
Dnr 2022-000406-5050  
Handläggare FC och DE

### Brand i lägenhet, [REDACTED], 2022-06-13

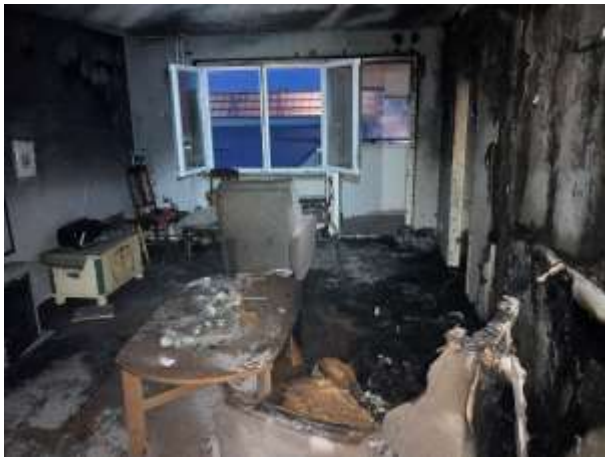
Omfattande brand- och rökskador uppstod i vardagsrummet i den branddrabbade lägenheten. Ytskikt och beklädnad på väggen och golvet där soffan stod fick djupa brandskador. Större delen av soffan brann upp. Övriga rum i lägenheten rökskadades.

Vardagsrummet, vy mot balkong. Foto: Räddningstjänsten

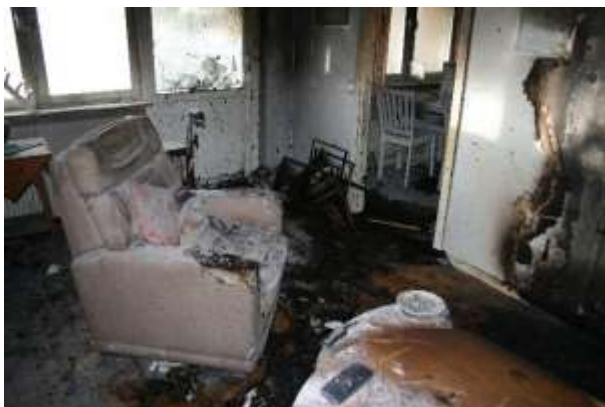
Fåtölj, lokalt brandskadad. Foto: Räddningstjänsten

Utöver brandskadorna i soffan noteras särskilt även en lokal brandskada på fåtöljens ena armstöd. Enligt uppgift från brandpersonalen stod fåtöljen i dörröppningen med ryggen mot köket. Med utgångspunkt från brandpersonalens uppgift om fåtöljens position då lägenheten först söktes igenom konstateras att skadan har uppkommit på det armstöd som var längst bort från branden i soffan. I fotot nedan är fåtöljen vriden nästan 180° i förhållande till den ursprungliga placering som brandpersonalen uppger.

Om fåtöljen var placerad med ryggen mot köket kan det ha funnits två primärbrandområden (fåtöljen och soffan) eller så har skadan i fåtöljen uppkommit till följd av brandspridning från soffan exempelvis en nedfallande brinnande gardin. Om fåtöljen däremot inte var placerad med ryggen mot köket talar skadan på fåtöljens armstöd för att den var orsakad av en primär brand, sannolikt en tappad cigarett. Det finns däremot inget som talar för att brandspridning sedan skulle ha skett från denna eventuella primära brand.

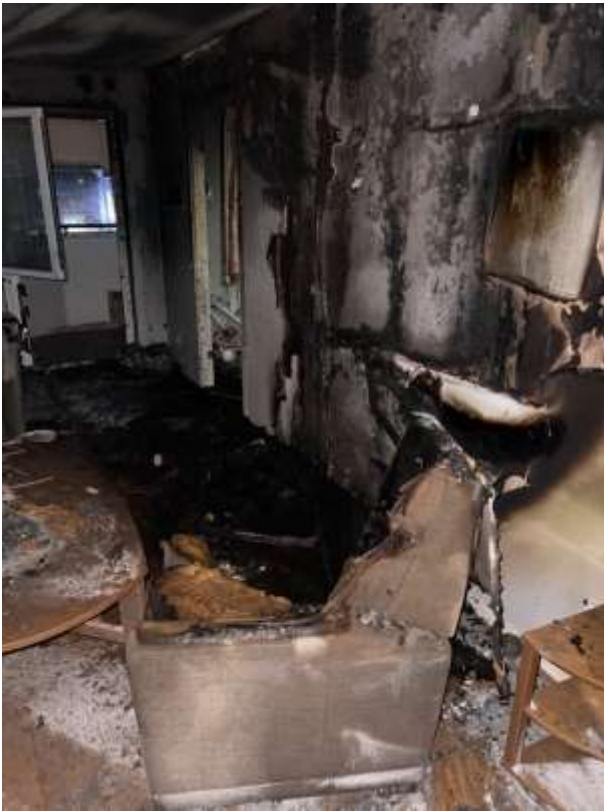
Soffa, återstående del. Foto: Räddningstjänsten

Vid brandplatsundersökningen<sup>5</sup> konstaterades ett primärt brandområde, beläget i eller i direkt anslutning till den tresitsiga soffans vänstra del<sup>6</sup>. Denna del var i det närmaste helt bortbränd med avtagande skador mot soffans högra del. Inga elrelaterade föremål eller kablar i eller kring brandhärden påträffades.

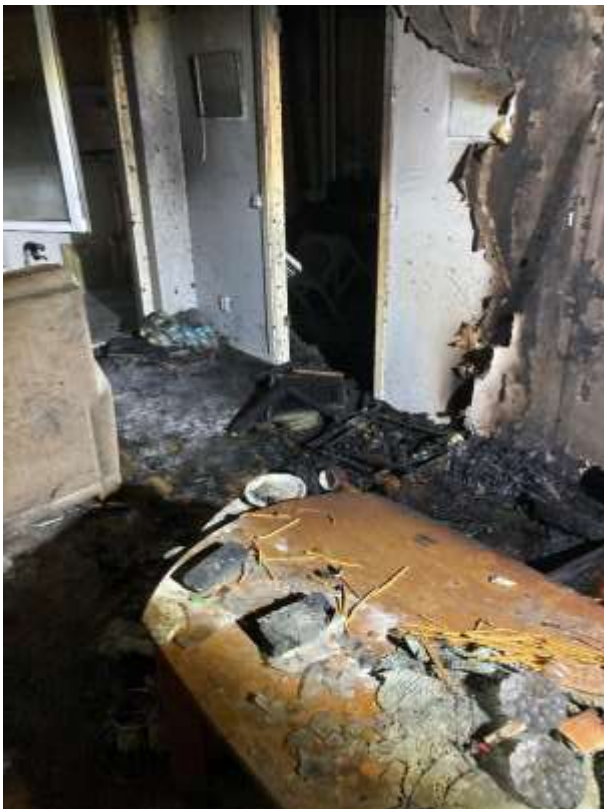
Soffa, utbränd del. Foto: Räddningstjänsten

Den huvudsakliga branden startade i soffan. Sannolikt har [redacted] rökt och tappat cigaretten i soffan som har antänts. Brandspridning skedde därefter från soffan till gardiner och övrig inredning.

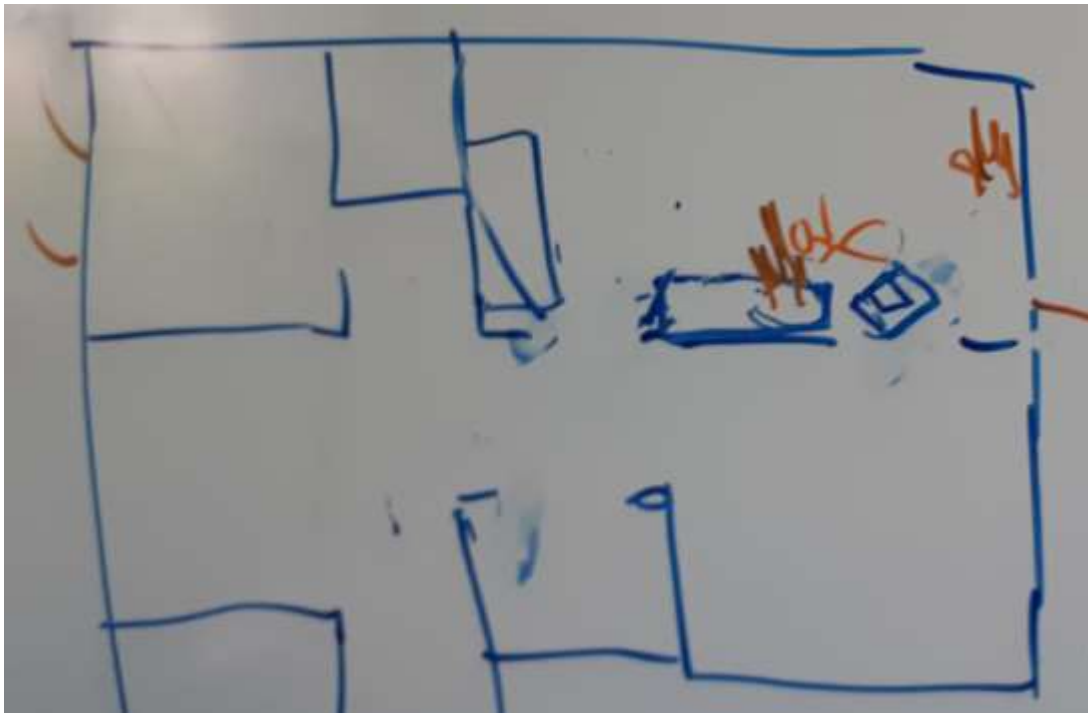
De två brandmän som under räddningsinsatsen genomsökte lägenheten uppger att det brann i soffan och i en gardin på golvet vid fönstret. De uppger även att de knuffade undan fåtöljen för att kunna komma åt den drabbade som låg på golvet mellan fåtöljen och soffan.

Brandpersonalens skiss av möblering och brandområde. Foto: Räddningstjänsten

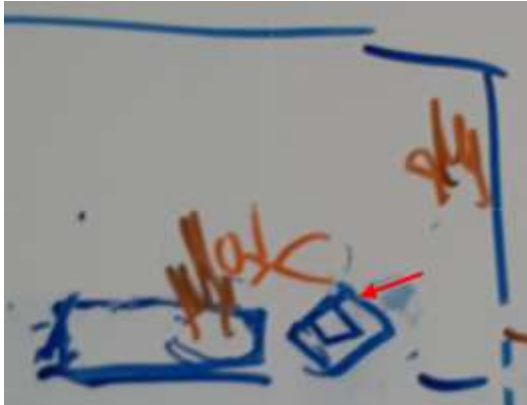
Fåtöljens placering under räddningsinsatsen

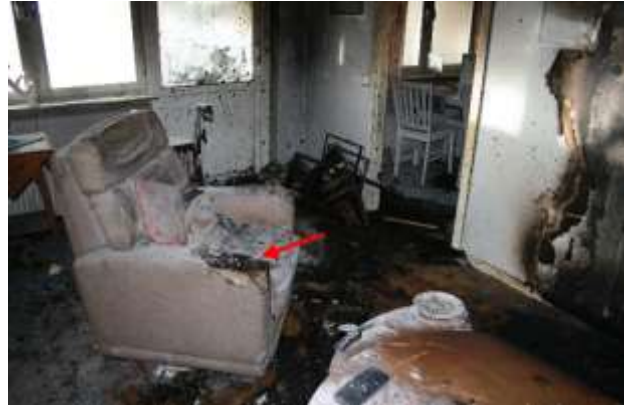
Fåtöljens placering vid brandplatsundersökningen

Branden startade i och begränsades till vardagsrummet. Det kan ha funnits två primärbrandområden. Att i efterhand med säkerhet fastställa om så var fallet är inte möjligt. Förekomsten av ett eller två primärbrandområden beror på hur fåtöljen var placerad.
