RÄDDNINGSTJÄNSTEN ENKÖPING-HÅBO

BRANDUTREDNING

Datum 2022-06-03
Dnr 2022-000381-5050
Handläggare Daniel Edwartz

Brand i byggnad, ██████████ Håbo, 2022-05-23

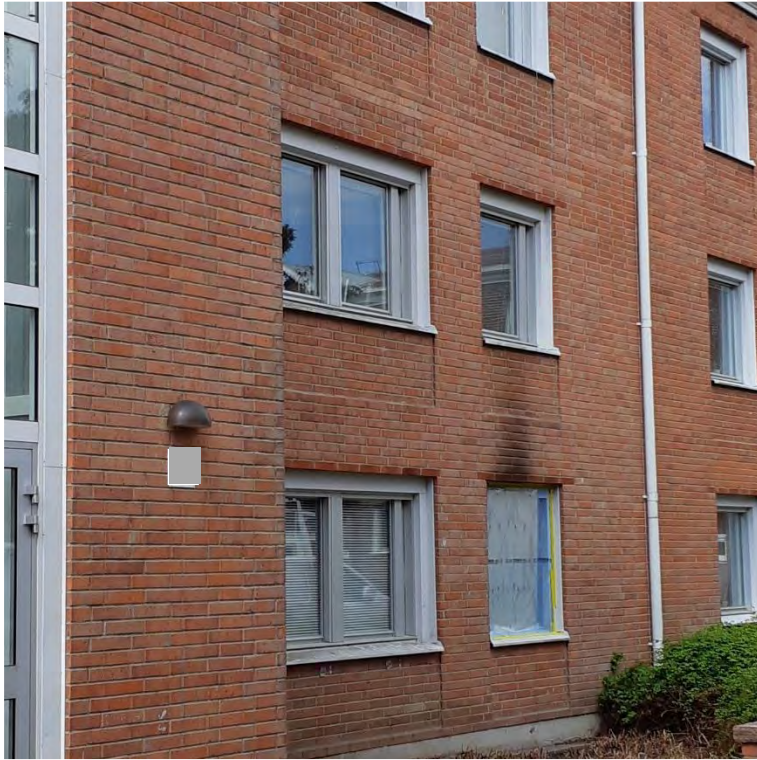
Bild 2. Fönster till brandlägenheten, där sovrumsfönstret försetts med träskiva, det syns även sot ovanför fönstret.

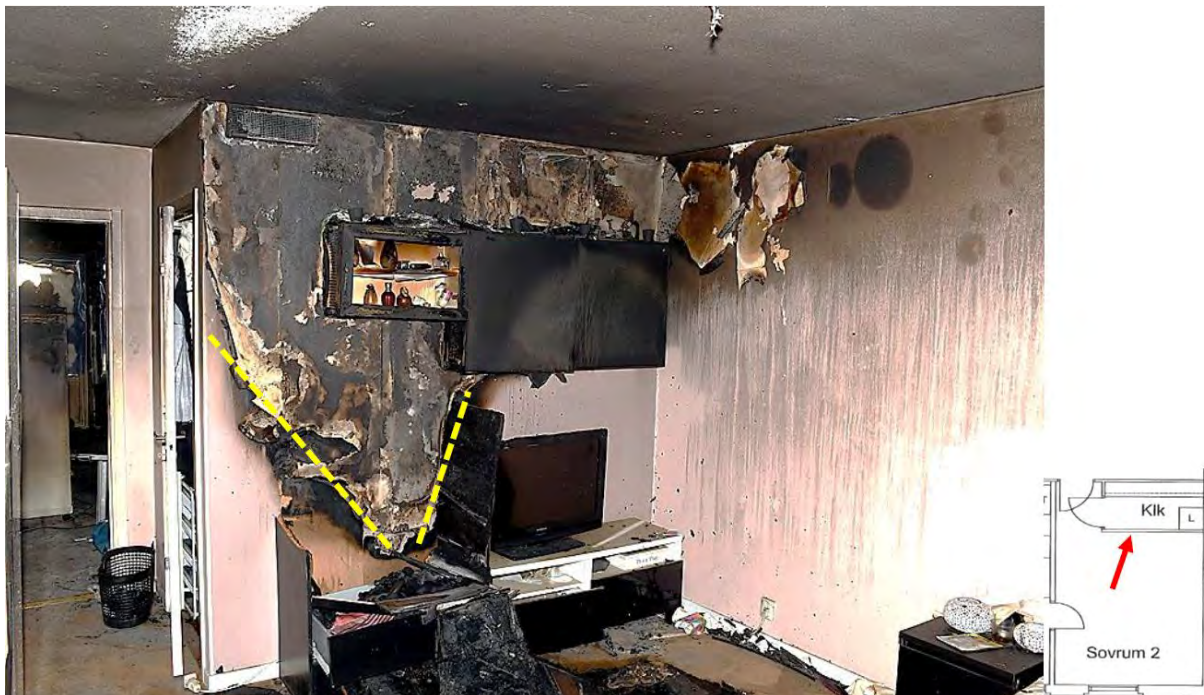
I lägenheten syntes spår från två brandhårdar Den ena var belägen i ett sovrum där det går att se ett tydligt brand-V som ser ut att ha sin bas i byrån. Tittar man på det högra sidostycket på byrån så ser det ut som att branden startade i mitten av byrån. Notera att det inte går att se några direkta brandskador på dörröppning ut från sovrummet. Denna dörr vetter ut mot korridor och vardagsrummet i lägenheten.

Bild 4. Bild tagen från polisens protokoll över brandplatsundersökning. Visar en av de två brandhärdarna.

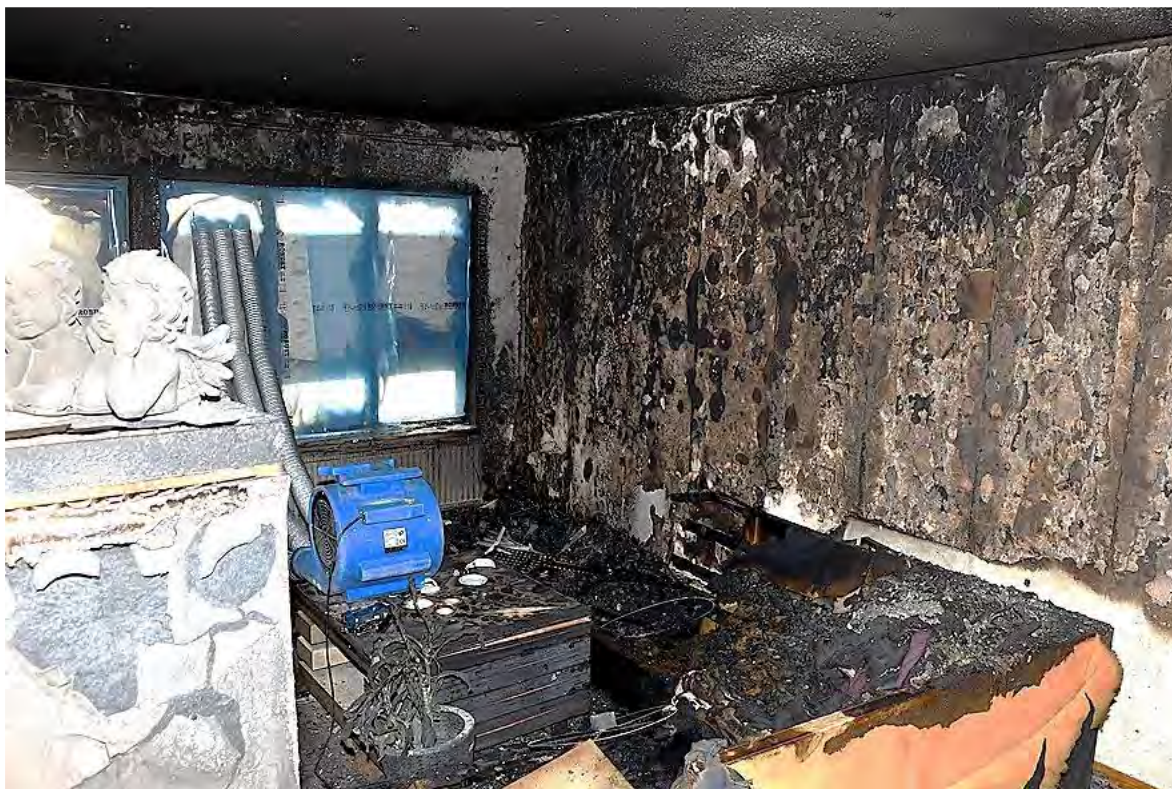
Den andra brandhärden var belägen i vardagsrummet och visar tecken på en kraftigare och mer intensiv brand.

Bild 5. Vy över vardagsrum.

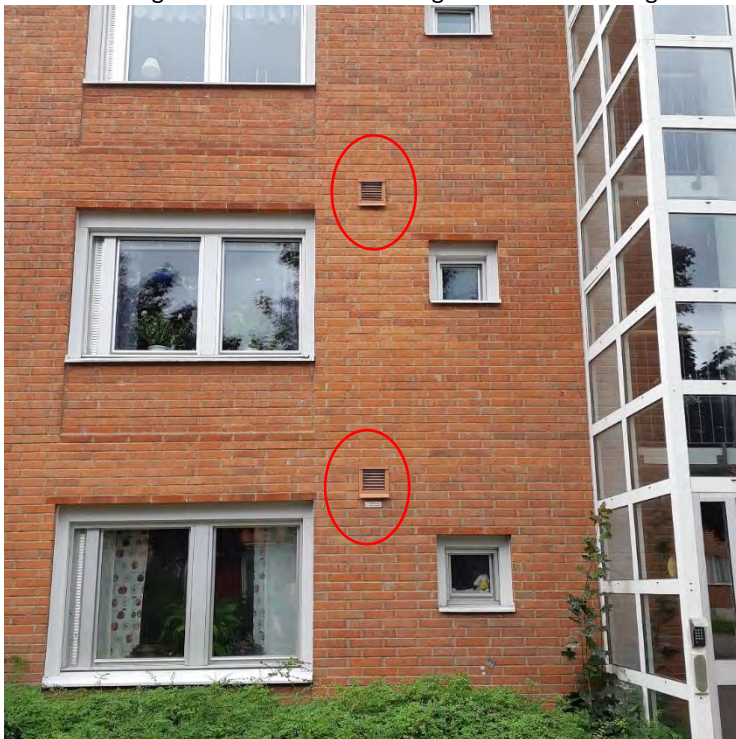
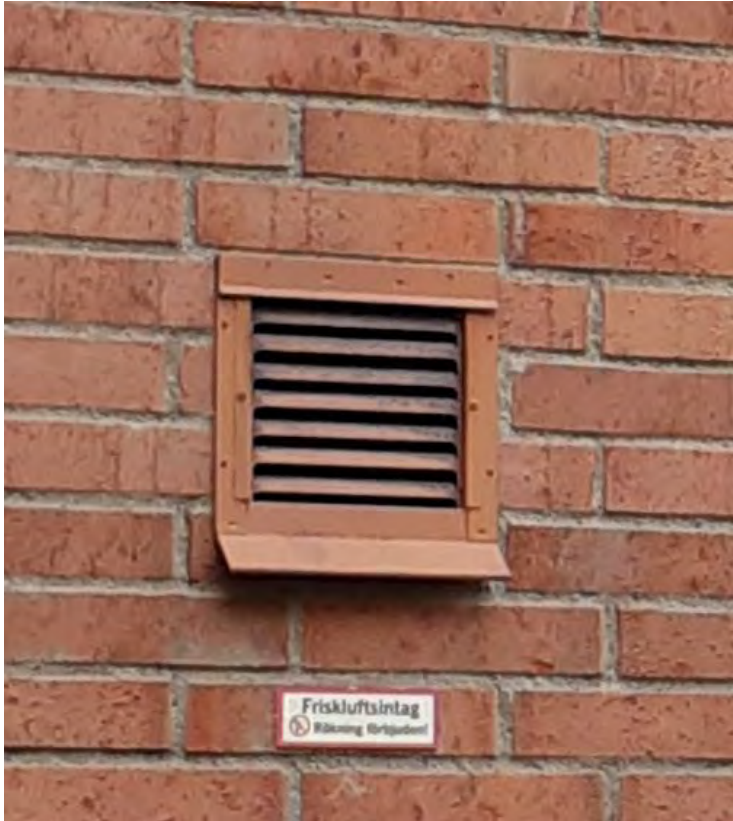
Bild 6. Uteluftsgaller till ventilation.

Bild 7. Uteluftsgaller till ventilation.

Då fönster både på bak- och framsidan var trasiga så steg stora mängder brandgaser upp från brandlägenheten (bottenplan) längst med fasaden och det är stor risk för att stora mängder brandgaser kom in i lägenheterna denna väg. Till det så kan fönster ha stått öppna samt att det till fönstren finns vädringsspalt som även den kan ha stått öppen. Så det finns flera källor där brandgaser kan ha tagit sig in i de icke brandutsatta lägenheterna.

Vidare så har stora mängder brandgaser tagit sig ut genom de båda öppna fönstren (fram- och baksida) och tilluften har, kanske ihop med öppna fönster och öppen vädringsspalt gjort så att en viss del av dessa brandgaser letat sig in i de sex lägenheter som skadats i samband med branden.

- Diskutera kontroll och underhåll av B-klassade dörrar vid tillsyner mot fastighetsägare. Särskilt vid flerbostadshus.
- Beakta risken för brandgasspridning via fönster och tilluft när stora mängder brandgaser lämnar brandrummet.

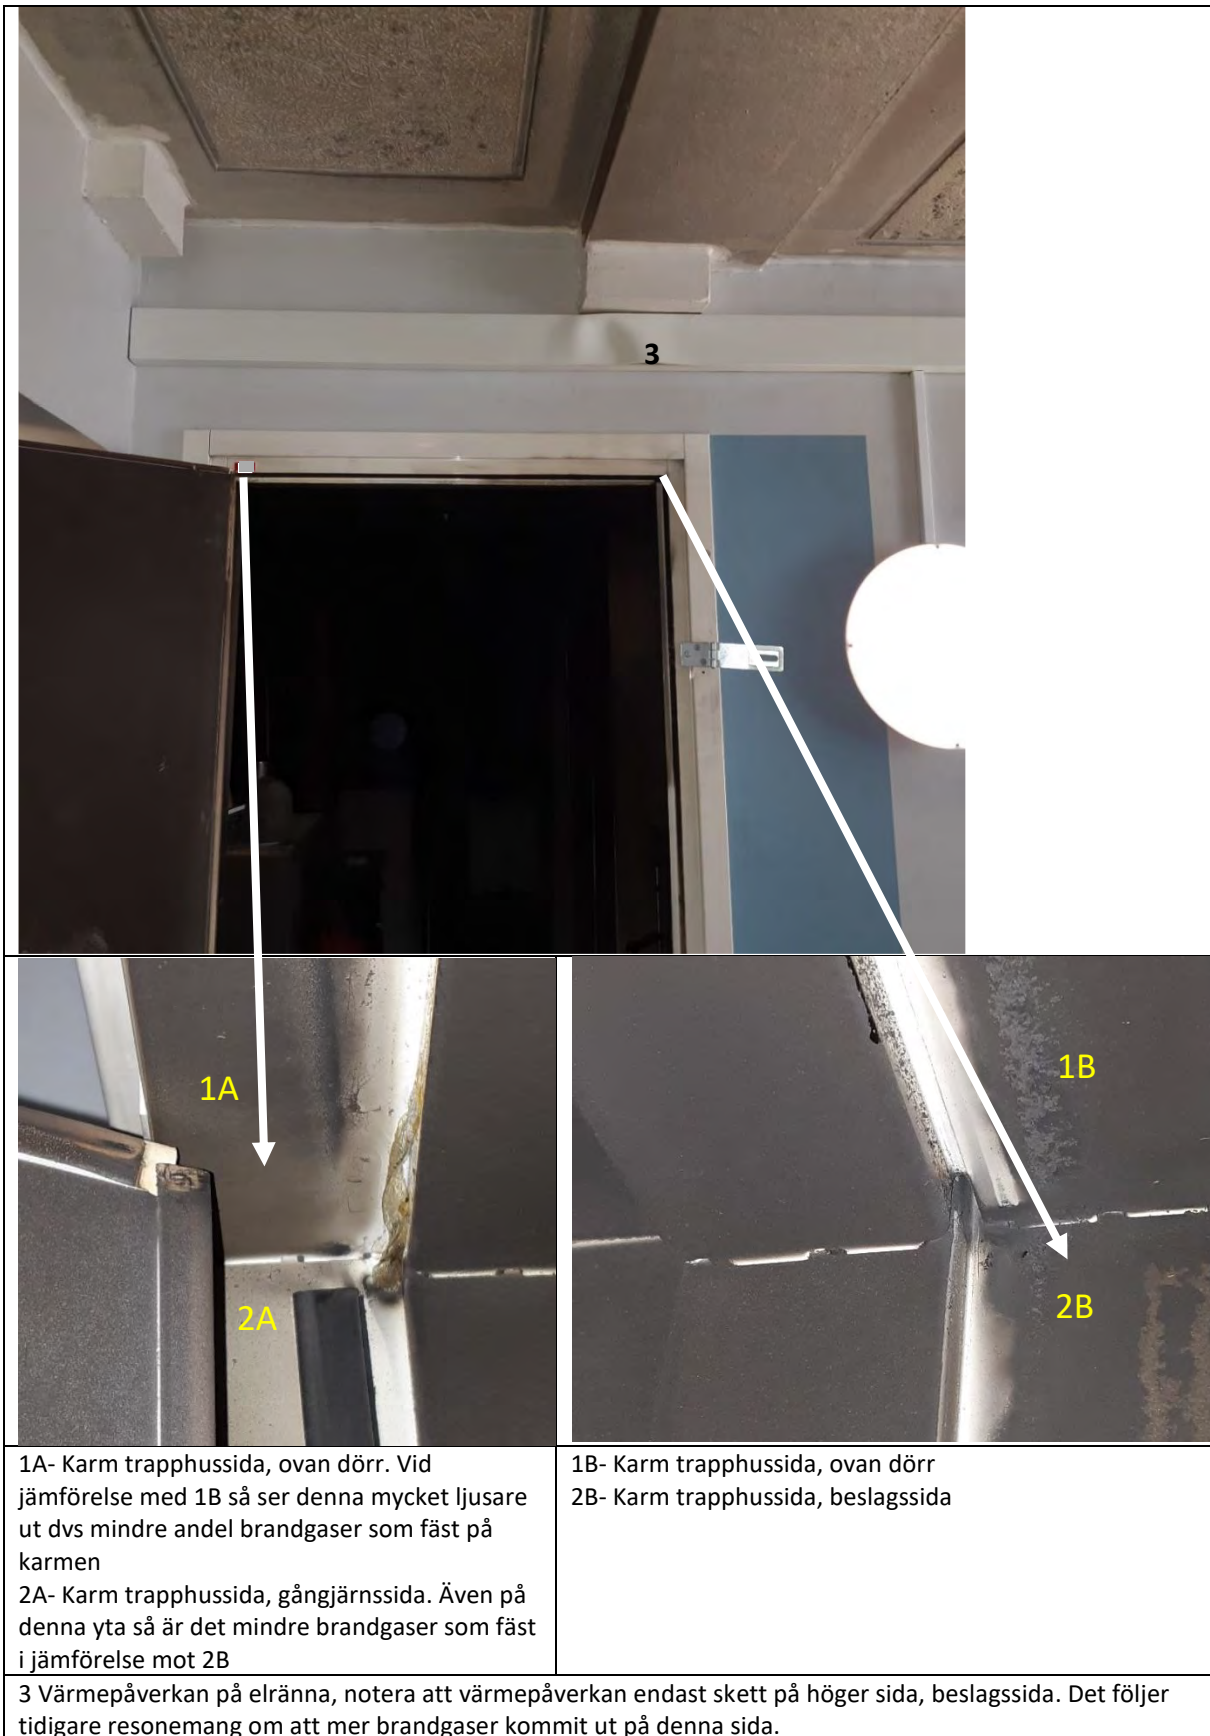
Vid en genomgång av en dörr från en av lägenheterna som inte var branddrabbad och som finns i samma trapphus visar att dörren sluter väldigt dåligt mot tätningslisten. Man kan se vissa trycksador på listen, främst på gångjärnssidan. På motsatta sidan syntes att dörren enbart trycker mot listen på ett korrekt sätt under bara några få millimeter av hela dörrhöjden. Det är därmed bättre förslutning på gångjärnssidan. Samma sak kunde observeras på dörr, karm och ovanliggande kabelränna på den dörr som sitter i den branddrabbade lägenheten. Det är större andel sotbeläggning på motsatt sida om gångjärnen.

Bild 8. Bild som visar olika grader av sotbeläggning.

Sammanfattningsvis ger utredningen att det med största sannolikhet är dålig tätning av dörr samt brevkast på dörr som är källan till den spridning av brandgas som skett till trapphuset.

Brandgasspridning till trapphus har skett via dörr, främst via otätheter mellan dörrblad och karm, men även via brevkast. Dörrklassificeringen B30 är inte testad för att stå emot brandgas men det är säkert så att dörren med tiden inte trycker tillräckligt emot den tätningslist som finns mellan karm och dörrblad, vilket har förvärrat brandgasspridningen. Det går inte att utesluta att dörren varit öppen under en viss tid i det tidiga brandförloppet, före räddningstjänstens framkomst, men brandmönster visar tydliga tecken på att dörren varit stängd till allra största del. Frågan som kan ställas är hur mycket brandgaser som spreds på detta sätt före räddningstjänsten bröt upp dörren. Det finns fyra iakttagelser att bygga slutsatsen på:

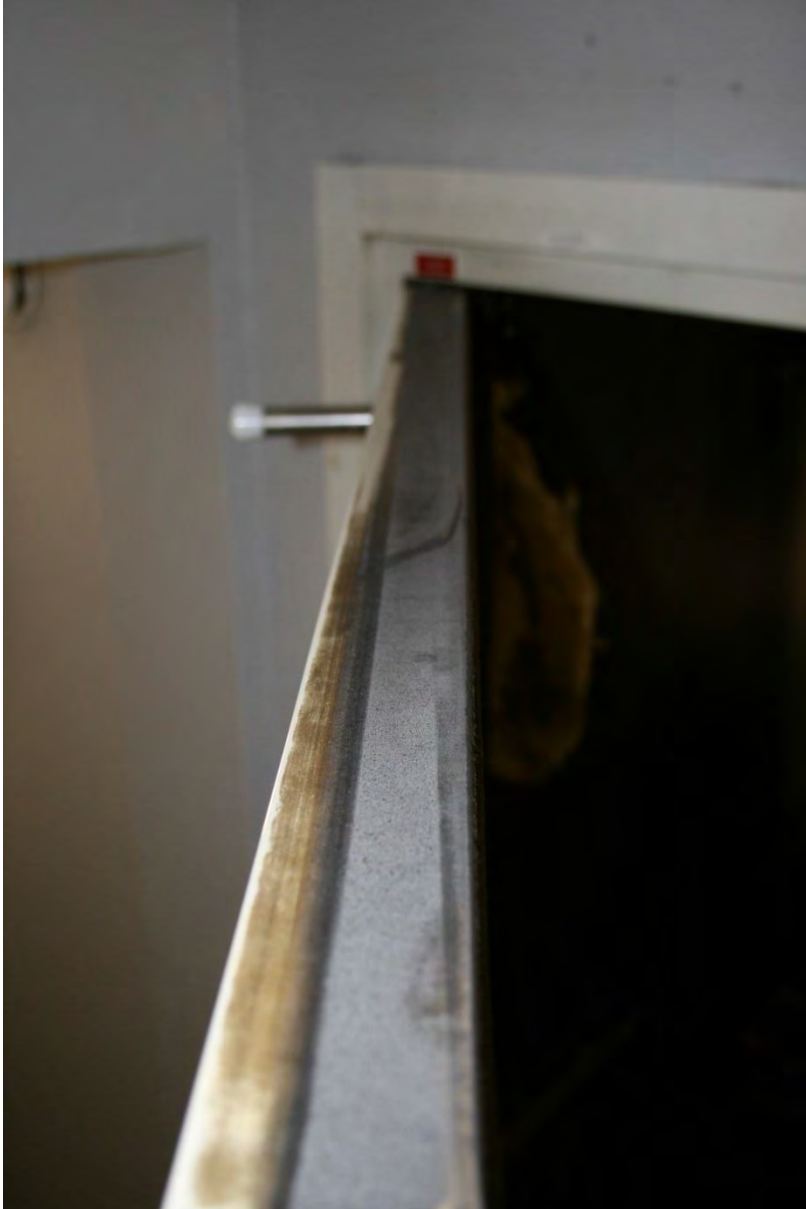
Även på dörrens ovansida kan spår ses av att brandgaser läckt ut mellan dörrblad och karm innan räddningstjänsten bröt upp dörren.

Bild 9. Sotbeläggning ovansida av dörrblad.

Om dörren stått öppen skulle inte denna stora andelen sotbeläggning finnas uppe på dörrbladet ovankant.

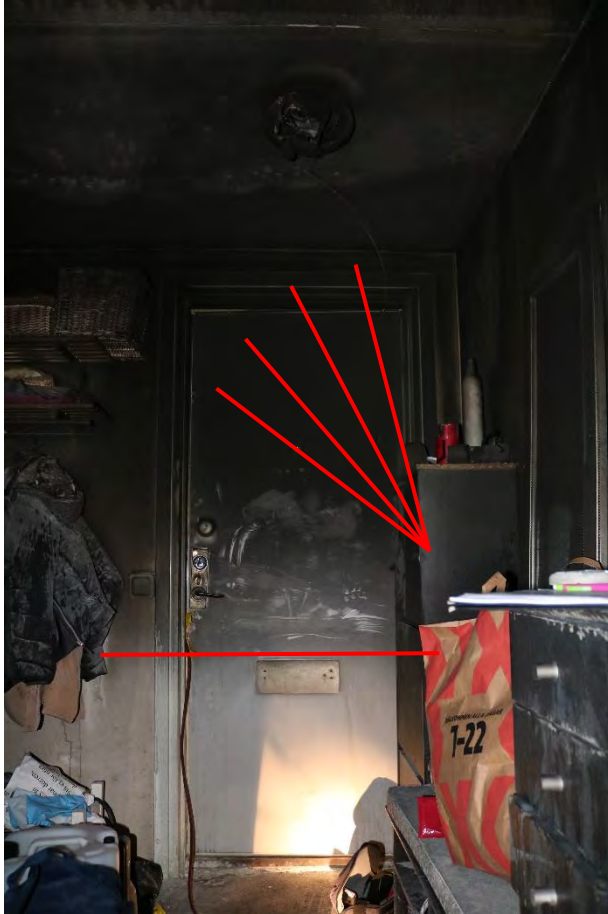
Ytterligare bevis för ovan hypotes är att man kan se ett tydligt neutralplan på dörren och inte sluttande bränn-/sotmärken vilket även det visar att dörren varit stängd fram tills räddningstjänsten kom fram och bröt upp dörren.

Bild 10. Bild visar neutralplanetets läge.
