Brand på äldreboende med rökspridning via ventilation 23 juni 2022

Upprättad av: Johan Rönmark, Räddningstjänsten Gislaved-Gnosjö
2022-10-07
Eget larmnr: G2022.070855

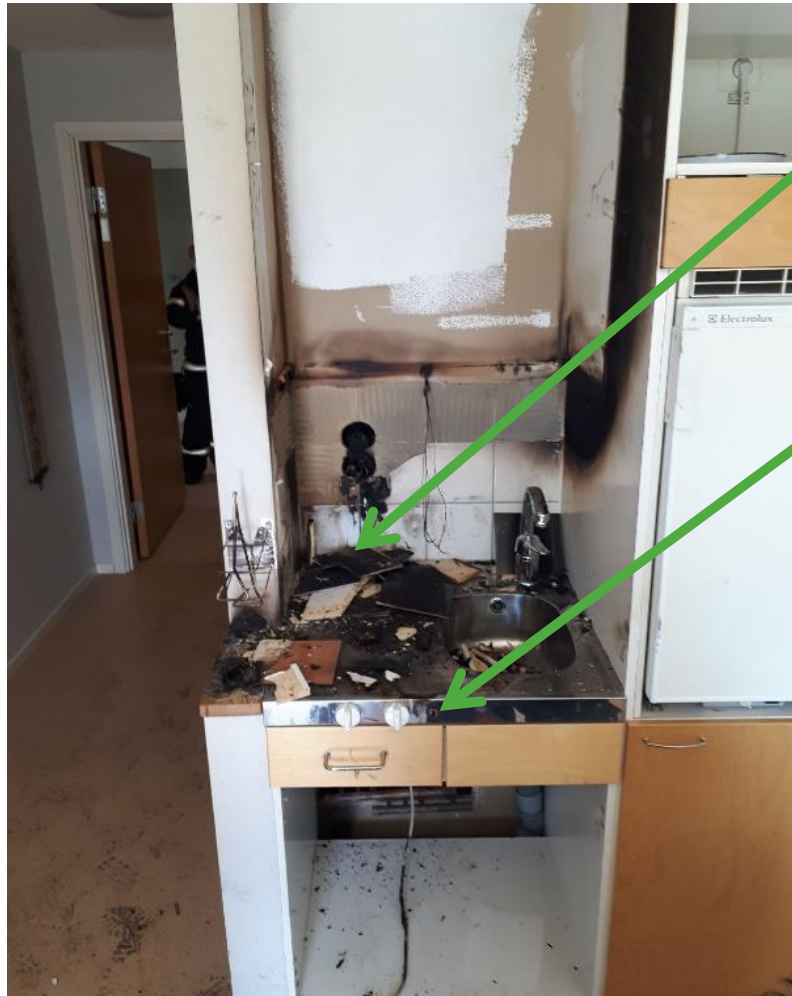
Startbrandplats på spisplatta.

Spisplattan är försedd med timer + vred och skulle egentligen varit permanent urkopplad. Den boende har lyckats sätta igång plattan, som haft brännbart material placerat på sig.

I taket ovanför finns frånluft samt tilluft. Frånluft finns även i badrummet (som ligger till vänster i fotot)

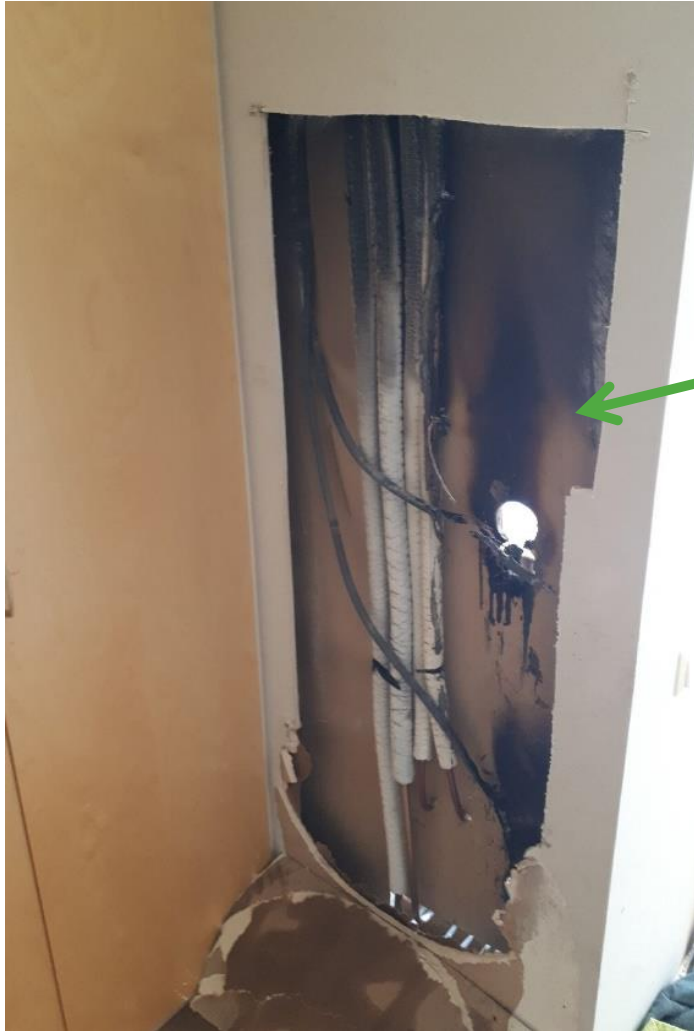
Schakt bakom väggen där
vattenledningar och el var
draget.

Vikten av att kontrollera sådana
utrymmen syns tydligt eftersom
brandspridning skett i ytskiktet.
