Olycksutredning

Brand i byggnad, [REDACTED]
Sandvikens kommun.

2023-03-24

Utredare:
Magnus Östlund,
Brandinspektör/brandutredare
Gästrikе Rådningstjänst

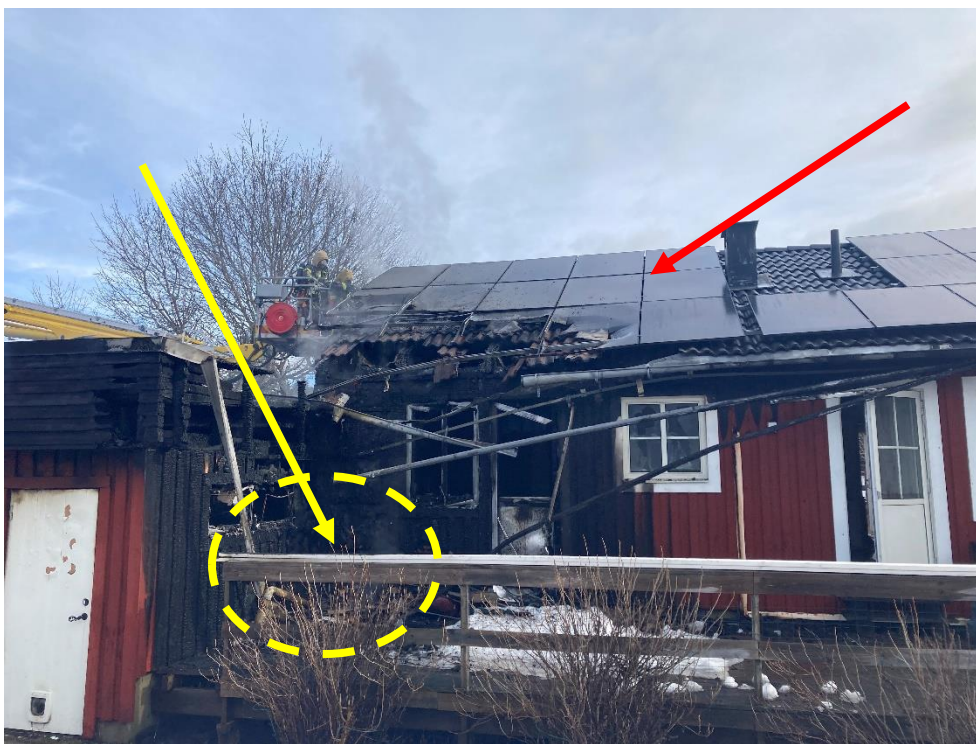
Orsaken till branden är troligen att en ljusbåge från de kablar som kommer från solcellspanelerna har antänt något på altanen.

Den direkta brandorsaken är troligen en ljusbåge från ett kablage som ligger på altanen. Branden sprider sig via fasaden in under takfoten. Kablaget kommer från solcellspanelerna som är placerade på villans tak. Panelerna blev monterade på taket i december 2022. (se bild 1)

Bild 1: Gula cirkeln visar primära brandstartsområdet på altanen. Röda pilen visar solcellspanelerna. Gula pilen visar var kablarna från panelerna hängt ned.

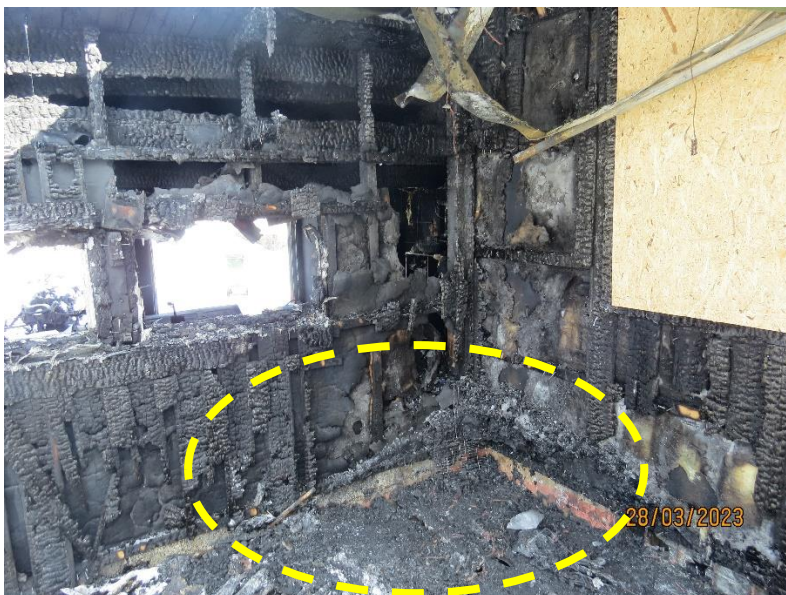
I primära brandstartsområdet är brandskadorna på altangolvet kraftiga (se bild 2 och 3).

*Bild 2: Gula cirkeln visar primära brandstartsområdet.
I det primära brandstartsområdet ligger resterna av kablar som kommer från solcellspanelerna.*

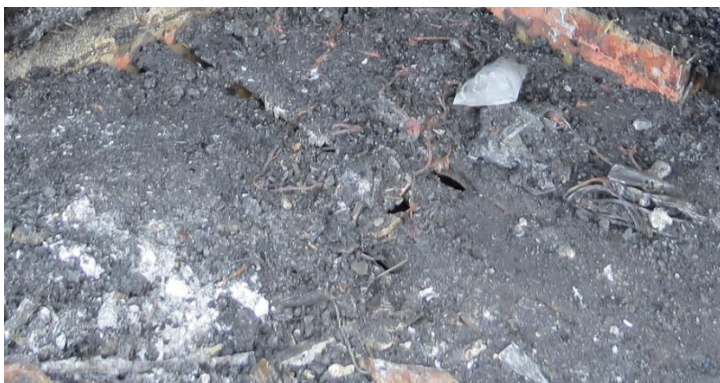
Bild 3: bilden visar Kabelrester och kraftiga brandskador med genombränningar på altangolvet

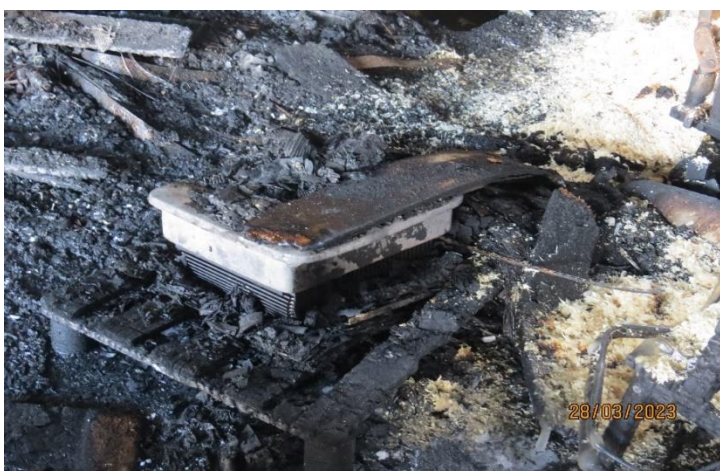
Inkopplingen av solcellsanläggningen är inte färdig vid brandtillfället. Panelerna är sammankopplade men inte inkopplade i någon växelriktare, utan kablarna hänger i en kabelhärva ned från taket och har legat på altanen i väntan på montering. Växelriktarenheten hittas på en pall i garaget då den precis hade levererats. (se bild 4)

Bild 4: Bilden visar växelriktaren som var levererad men inte inkopplad, den låg på en pall i garaget.
