Olycksutredning gällande [REDACTED], fastigheten [REDACTED] i Valdemarsviks kommun

Typ av händelse: Brand i byggnad

Datum för händelsen: 2020-04-13

Datum för undersökning: 2020-04-15

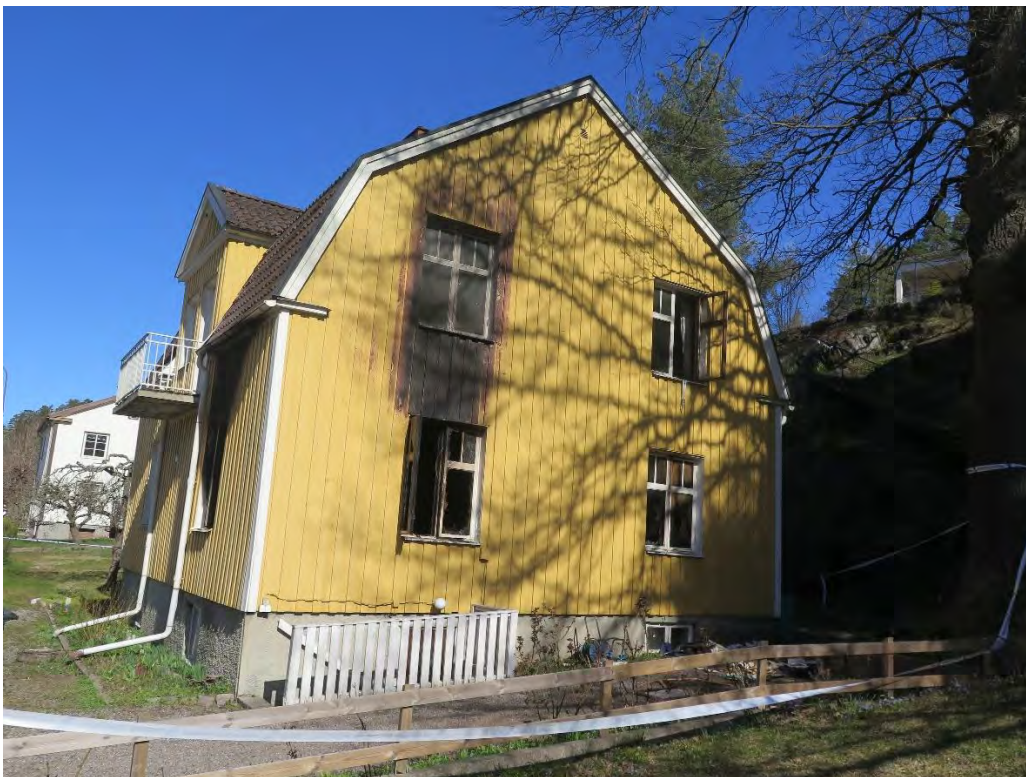
Figur 2 - Utvändigt foto från platsundersökning 2020-04-15. Foto mot sydöstra gaveln. Fasad är brandskadad ovanför respektive sovrumsfönster.

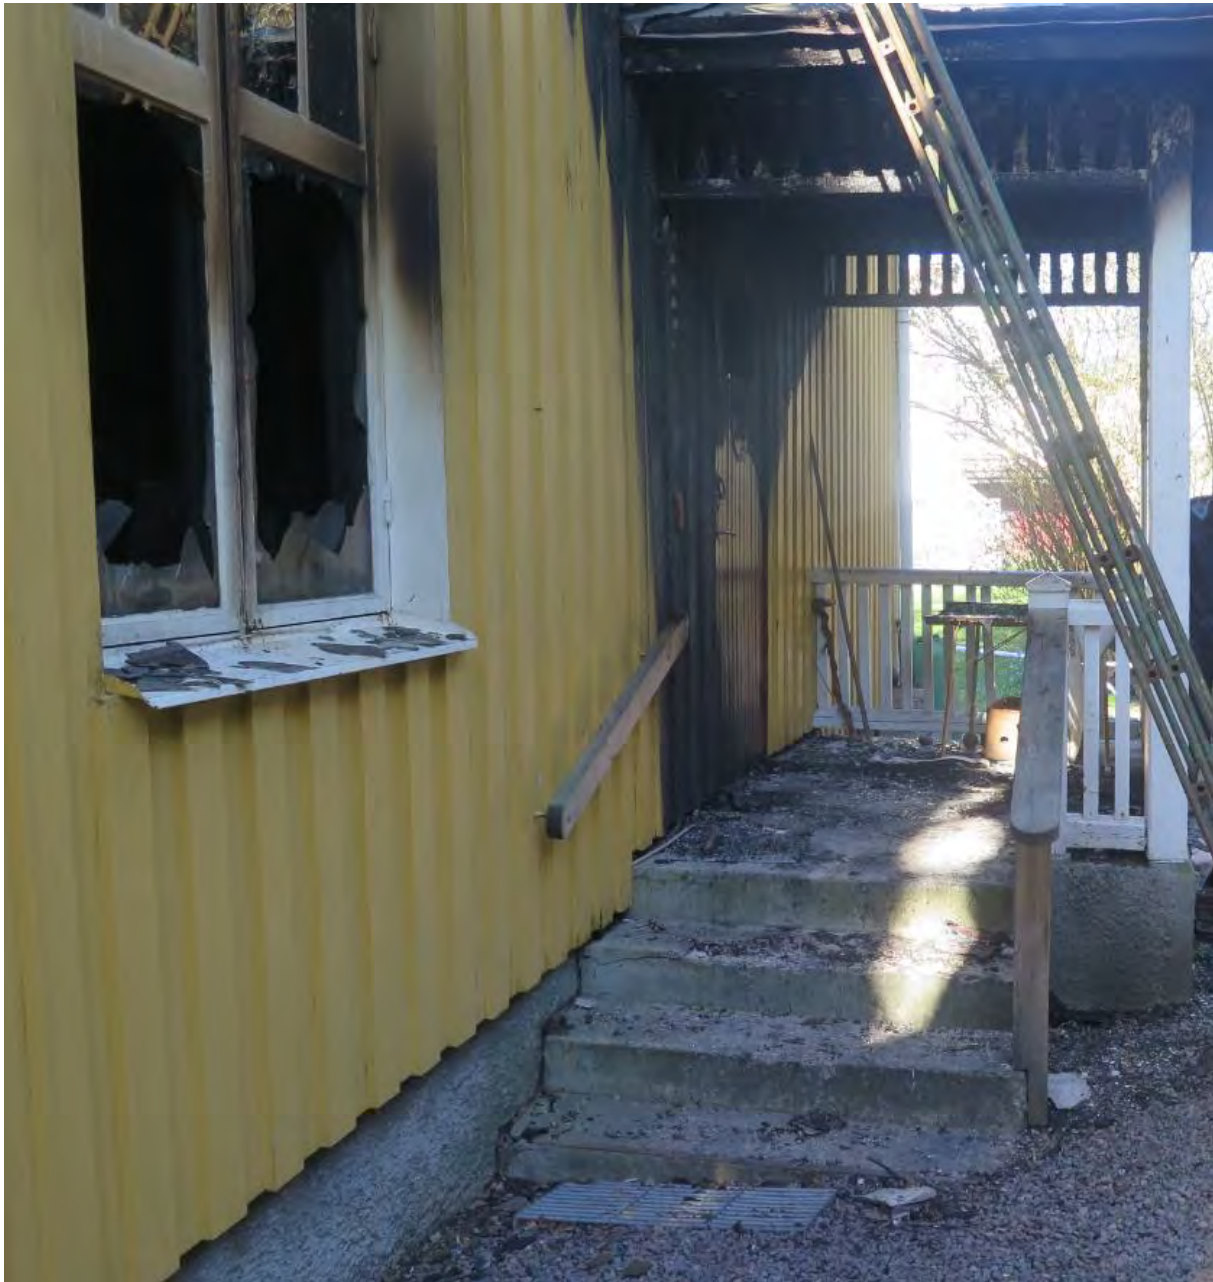
Figur 3 - Baksidan av huset. Köksfönster har gått sönder av värmepåverkan. Det har brunnit kraftigt genom ytterdörr (brandmönster visar att ytterdörr har varit öppen under del av brandförloppet, bekräftas även av uppgifter från hemtjänst och räddningstjänst).

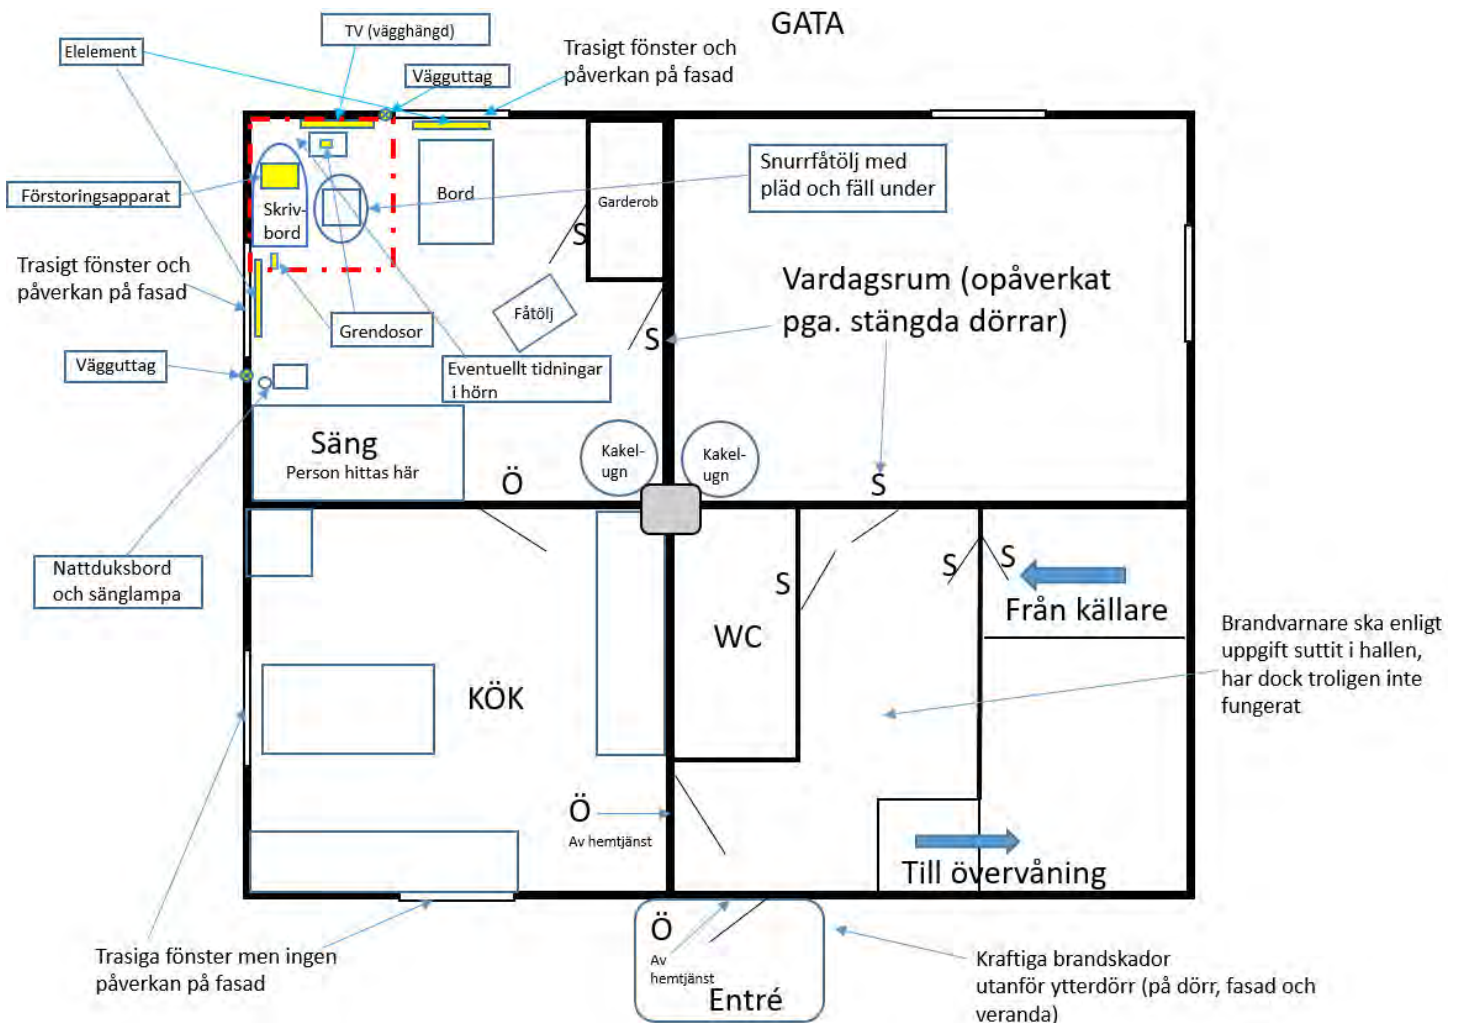
Då det inte finns några andra uppenbara brandhårdar i rummet bedöms det också som troligast att det är i detta hörn som branden har börjat (primärbrandområde, se rödmarkerad yta figur 4 och 7). Intressant fynd som påträffas i detta område vid platsundersökning är ledare till element som bedöms uppvisa en kortslutningsskada, ledare har gått av och det finns en "smältpärle" vid brottet, se figur 14. Skadans placering tycks överensstämma med avvikande skada i golvsöcket (se figur 15) och skulle även kunna överensstämma med låg skada på rester av bakstycke skrivbord. NFC har på polisens begäran bedömt skadad kabel utifrån frågeställning om denna kan ha orsakat brand och redovisar enligt uppgift resultatet -2 på en niogradig slutsatsskala (-4 till +4 där positivt svar ger ökande stöd för hypotesen (frågan) och negativt svar ger minskade stöd för hypotesen och därmed ökande stöd till alternativhypotesen (motfrågan), att materialet i detta fall inte har orsakat brand). Därmed är detta bedömt som troligast en sekundär skada (antingen en ren värmeskada på ledningen eller kortslutningsskada när fas och nolla får kontakt då isolermaterial brinner bort). Något som kan behöva beaktas kring detta är eventuell glappkontakt (ökat motstånd) i aktuell kabel med värmeutveckling och antändning av närliggande material som följd. Det kan antas att

Figur 4 - Ritningsskiss i syfte att åskådliggöra utformning av bottenvåningen och bedömd inredning och dess placering i sovrum vid tillfället för branden. Skiss är endast ungefärlig utifrån iakttagelser vid platsbesök och insamlade uppgifter. Ej skalenlig.

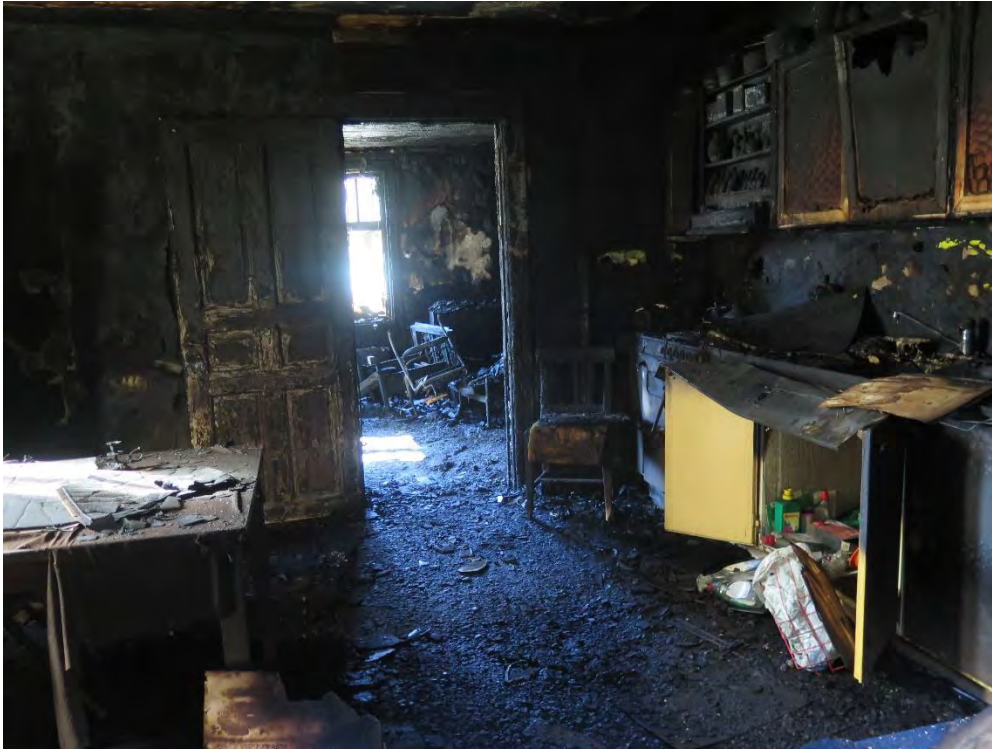
Att dörr mellan sovrum och kök varit öppen under det intala brandförloppet stöds dels av uppgifter från hemtjänstpersonal (att den boende den sista tiden sovit med dörren öppen), dels

Figur 5 - Foto taget genom köksfönster baksida. Bortanför köket finns sovrummet där brand bedöms ha uppkommit. Dörr mellan kök och sovrum bedöms ha varit öppen under stora delar av brandförloppet.

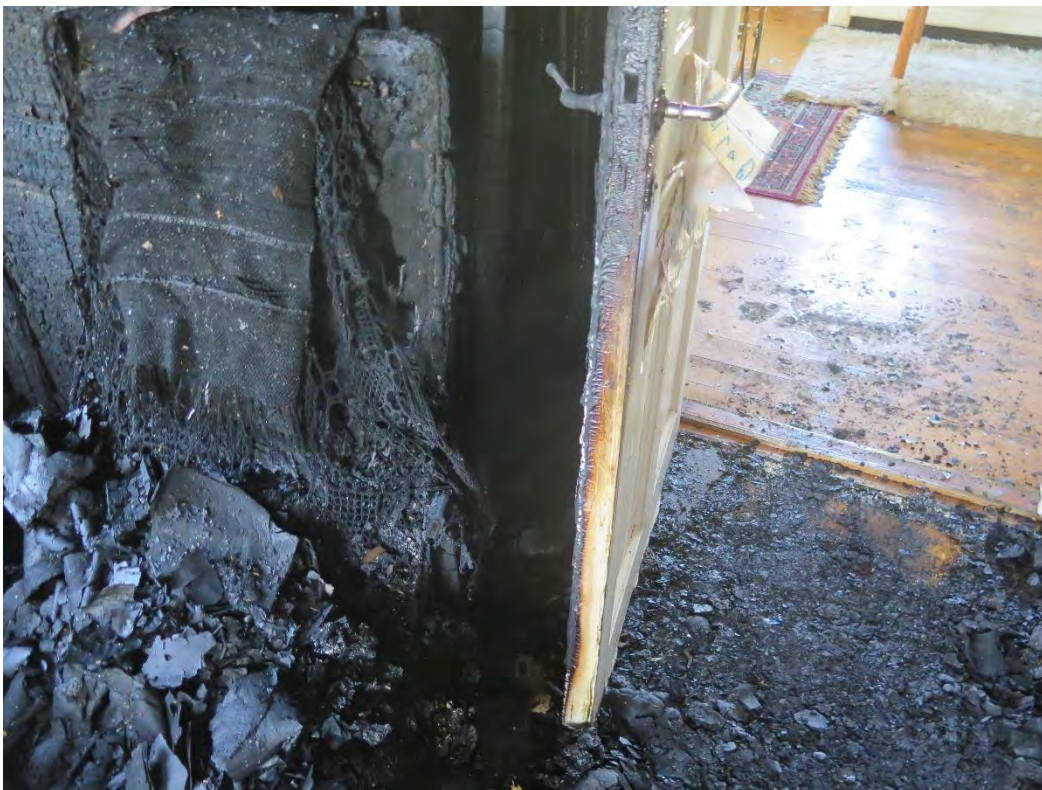
Figur 6 - Dörr mellan sovrum och vardagsrum har varit stängd under brandförloppet..

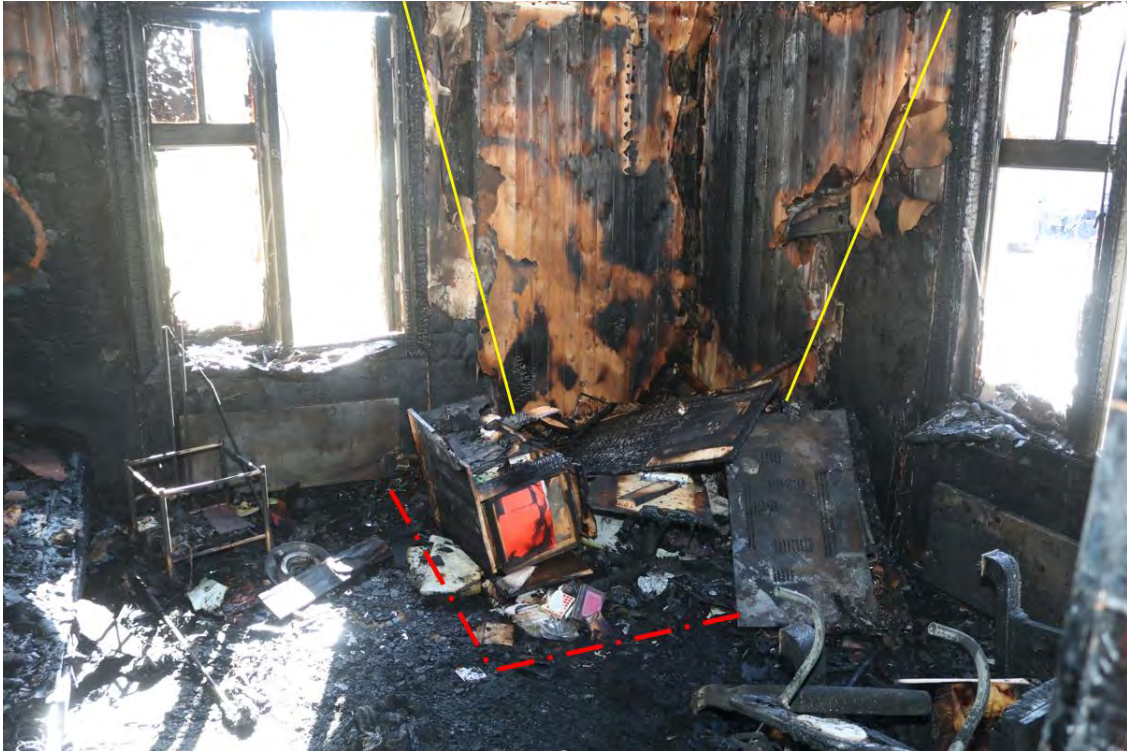
Utifrån brandmönster som iaktogs vid platsbesök bedöms branden ha varit särskilt kraftig i ena hörnet kring skrivbordet i sovrummet (se figur 7). I detta hörn finns en tydlig brandhård med skador som avviker från hur övriga rummet har påverkats. Dels finns kraftigare lågt placerade skador i detta hörn vilket är särskilt tydligt genom att elkablar på golvet och kablar till element som löper/löpt ovan golvsöcket är helt avskalade inom detta område (isolermaterial runt ledare har smält/brunnit bort, se figur 8 och 9). Även skador på skrivbordsdel med lådor (hurts) pekar på förbränning som kommit från hörnet och underifrån upp mot undersida av skrivbordsskiva (se figur 8 och 11). På väggen i detta hörn syns ett tydligt mönster (s.k. brand-V, se figur 7) med tydligt djupare förbränning av väggmaterial jämfört med övrigt väggmaterial i rummet. Även skador i tak tilltar något mot området och detta är särskilt tydligt i jämförelse med tak ovanför sängen (se figur 12 och 13). Sittdelen av snurrfåtöljen saknas vid platsundersökning men stoppning som skulle kunna härledas till denna går att se i brandresterna. Av förstöringsapparaten som stått på skrivbord återstår bara ett skal. Det går att se tydliga avtryck på skrivbordsskivan där denna har stått (skrivbordsskivan har varit skyddad här vilket indikerar att apparaten har stått på sin plats under stor del av brandförloppet och antagligen till dess skrivbord går sönder och faller ihop). Att skrivbord har gett vika tyder i sig på brand som har försvagat dess bärande delar vilket indikerar kraftig och relativt långvarig brand i denna region. Skillnad finns också mellan ovansida skrivbordsskiva och undersida (tydlig förbränning undersidan med djupa skador vilket inte finns på ovansidan). Skrivbordsskivan har avtagande skador från den avrundade delen (mot hörnet) och bort mot sängen.

Figur 7 - Kraftig brandhård i sovrum. Indikeras bland annat av mer omfattande påverkan på väggmaterial (se gulmarkering). Bedömt primärbrandområde inom röd streckad linje. Foto från polisen med tillagda markeringar.

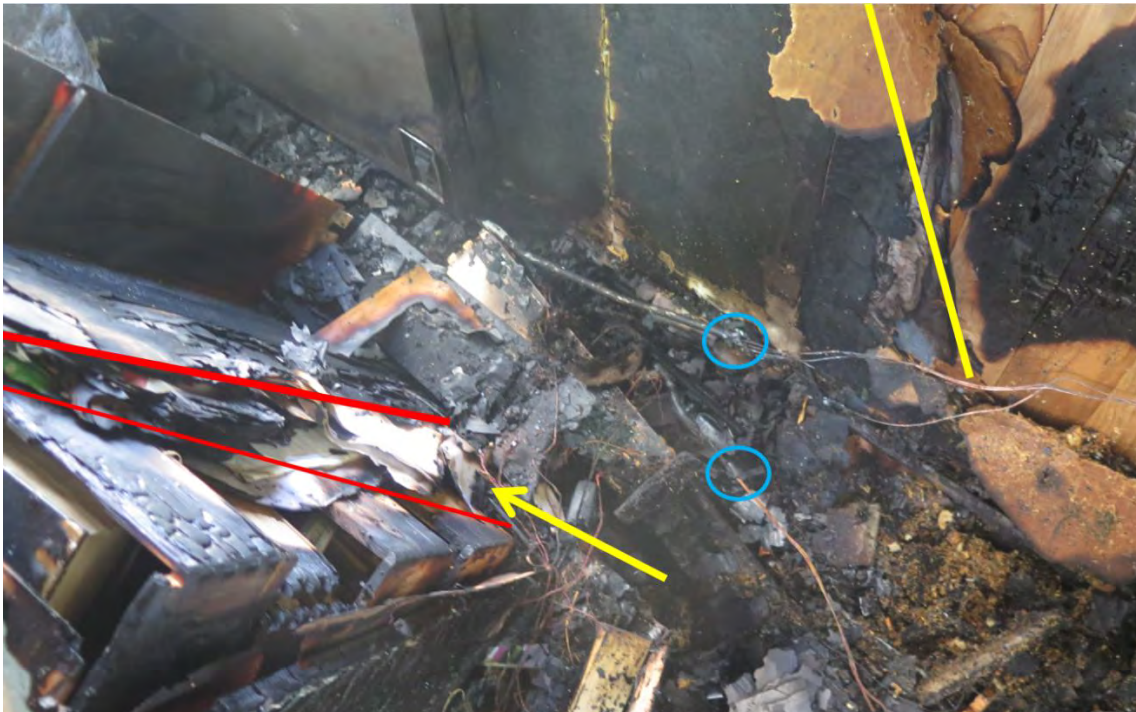
Figur 8 - Avtagande skador baksida skrivbord. Skrivbord har stått placerad mot gavelsidan av sovrummet till höger om fönster i denna gavel och sett inifrån rummet (se figur 4). Kraftig brandpåverkan bedöms ha skett i den gula pilens riktning (från hörnet). Notera att kablar som löper in i området är renbrända inom området (blå markering).

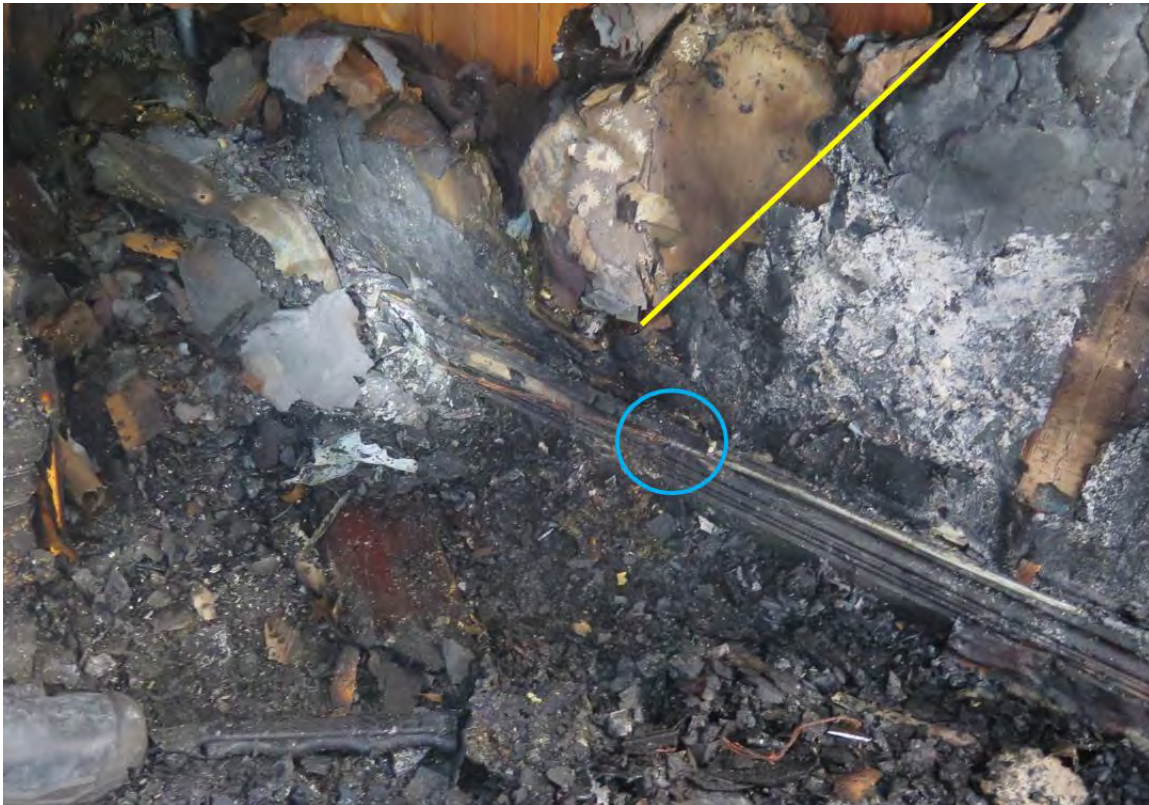
Figur 9 - Motsvarande mönster som enligt figur 8 finns även på gatusida av sovrummet. Lågt placerade kablar är avbrända inom området (skador avtagande bort från hörnet).

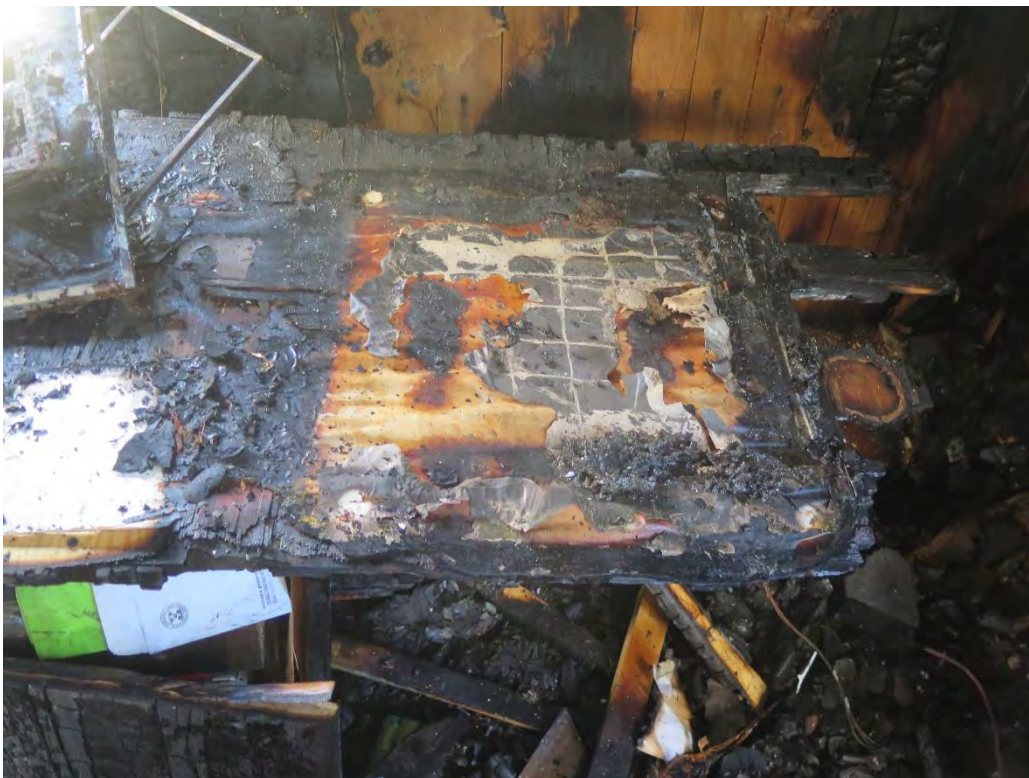
Figur 10 - Ovansida skrivbord. Notera tilltagande skada i riktning mot hörnet och skyddad yta där förstöringsapparat varit placerad. Skrivbordsskiva har ursprungligen varit avrundad in mot hörnet.

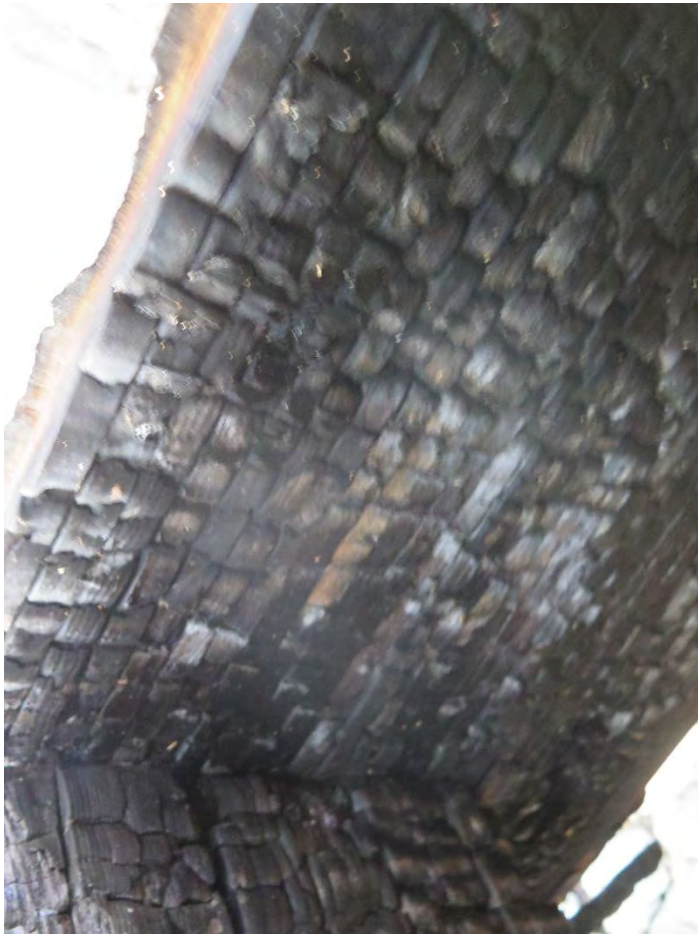
Figur 11 – Närbild undersida skrivbordsskiva mot låddel (hurts). Kraftiga brandskador.

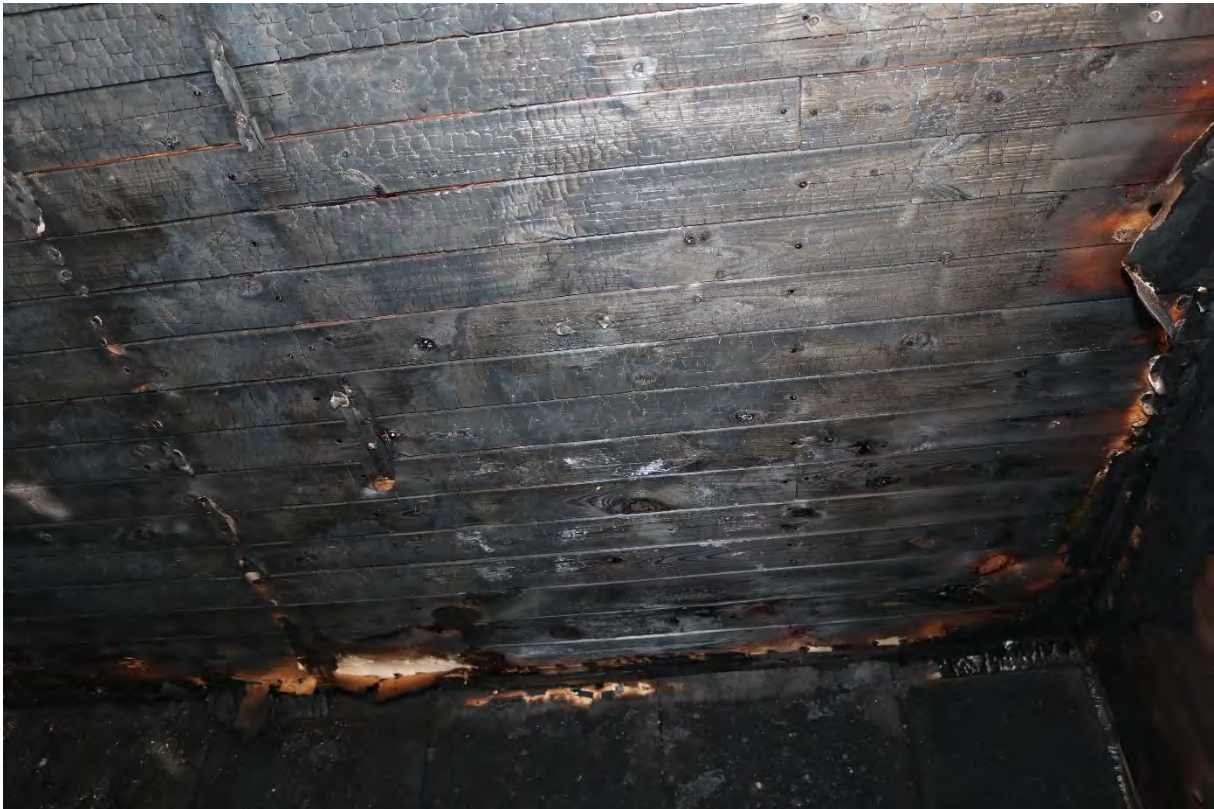
Figur 12 - Tak ovanför säng. Foto från Polisen.

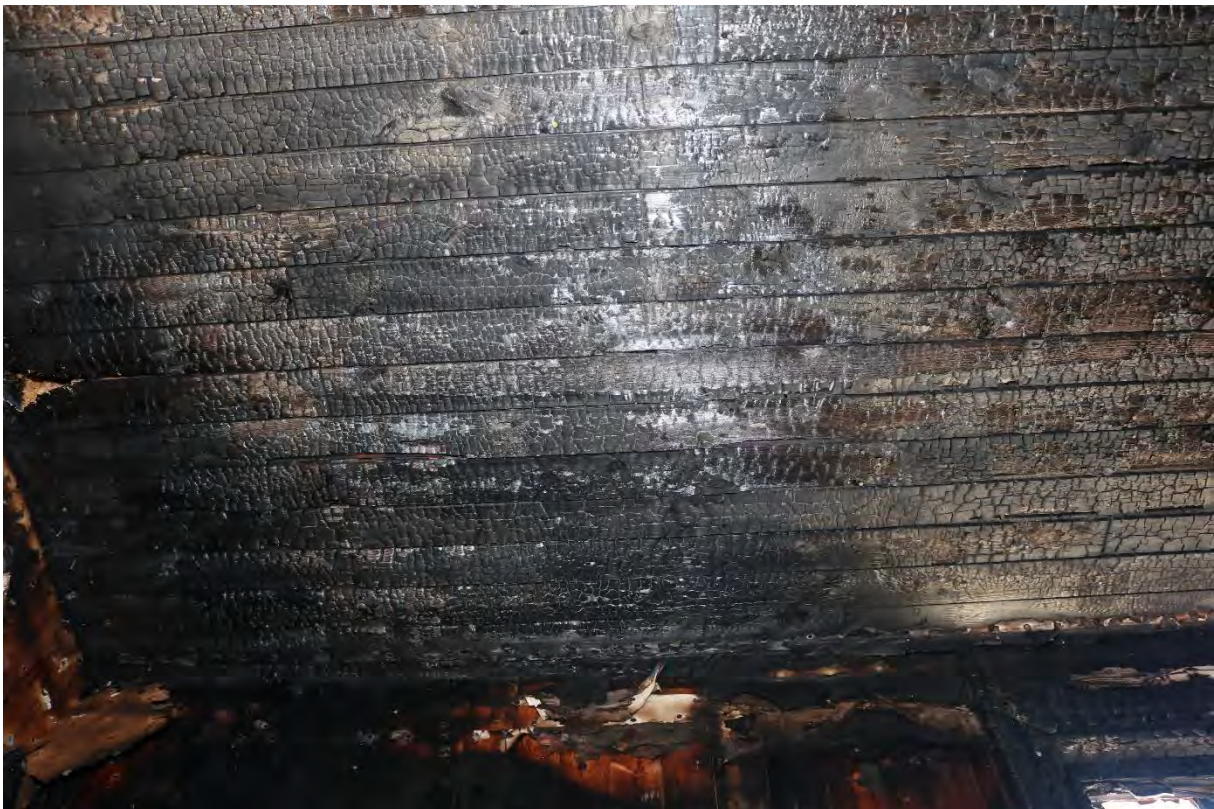
Figur 13 - Tak ovanför bedömt primärbrandområde (hörnet med skrivbordet). Foto från Polisen.

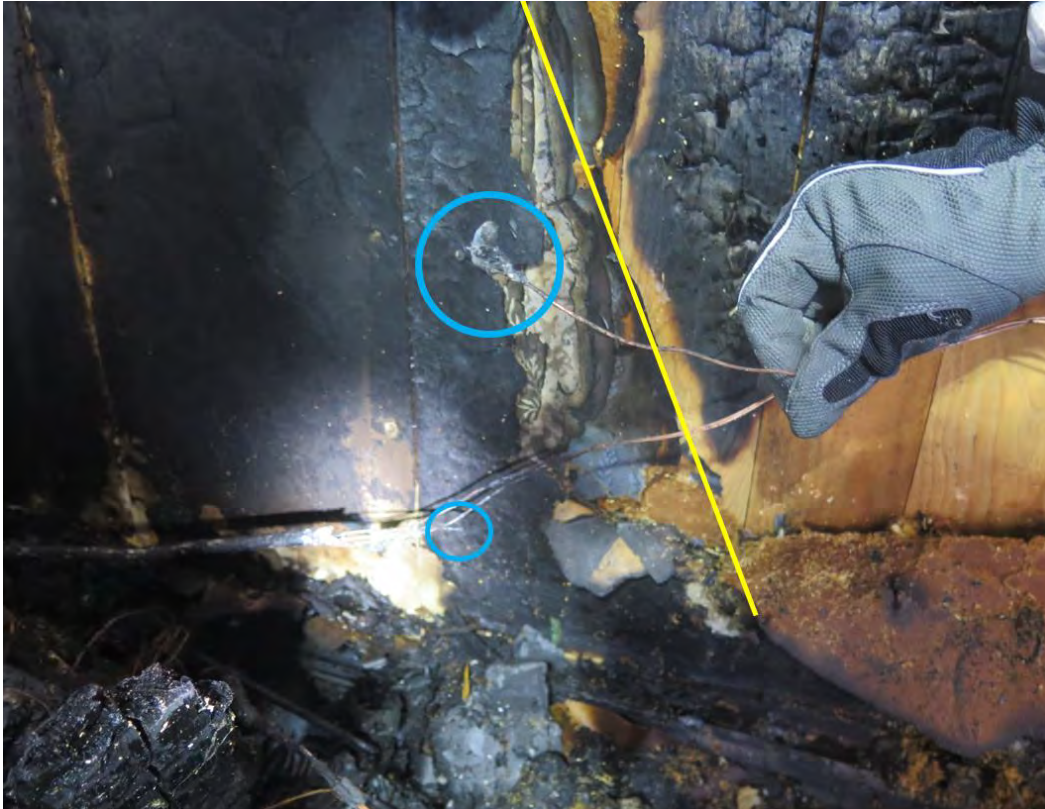
den bedömda eventuella kortslutningen i kabeln i så fall följer på antändning av kringliggande material. För att tillräcklig hög värme ska kunna alstras vid eventuell glappkontakt krävs dock att belastningen (effekten) genom glappkontakten är tillräckligt hög och det är högst osäkert om sådan effekt förelegat. Att glappkontakt överhuvudtaget skulle ha förelegat i kabel stöds inte av resultat från NFC. Generellt kan sägas att glappkontakt är ovanligt mitt på en kabel som i detta fall, vanligast är att glappkontakt uppstår i skarvar/kopplingar. Kortslutning i kabel med ljusbåge som antänder material får också betraktas som ganska osannolikt då säkring bör bryta detta omgående, här kan det dock vara av betydelse vilket material som finns direkt anslutning till eventuell ljusbåge som kortvarigt kan hinna uppstå.

Figur 14 – Smältpärla/skada på ledare till element. Kabel återfinns bakom skrivbordet (utmed gavelsida) och bedöms ha löpt ovan golvsöcket.

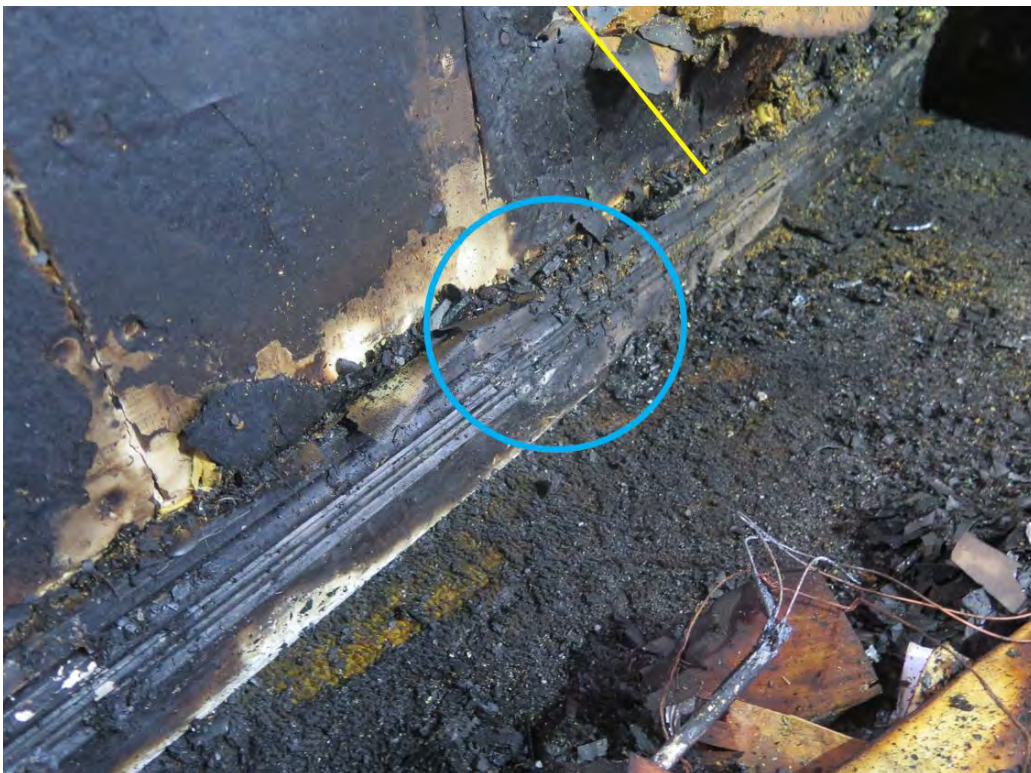
Figur 15 - Golvsöcket frilagd och skrivbordet flyttat. Materialet uppvisar avvikande och djupare tecken på skada i område där bedömd kortslutningsskada på ledare till element uppkommit (se figur 14). Skada kan dock vara sekundär.
