Olycksutredning gällande dödsbrand, [REDACTED] i Söderköpings kommun

Händelseadress: [REDACTED]

Datum för händelsen: 2022-01-15

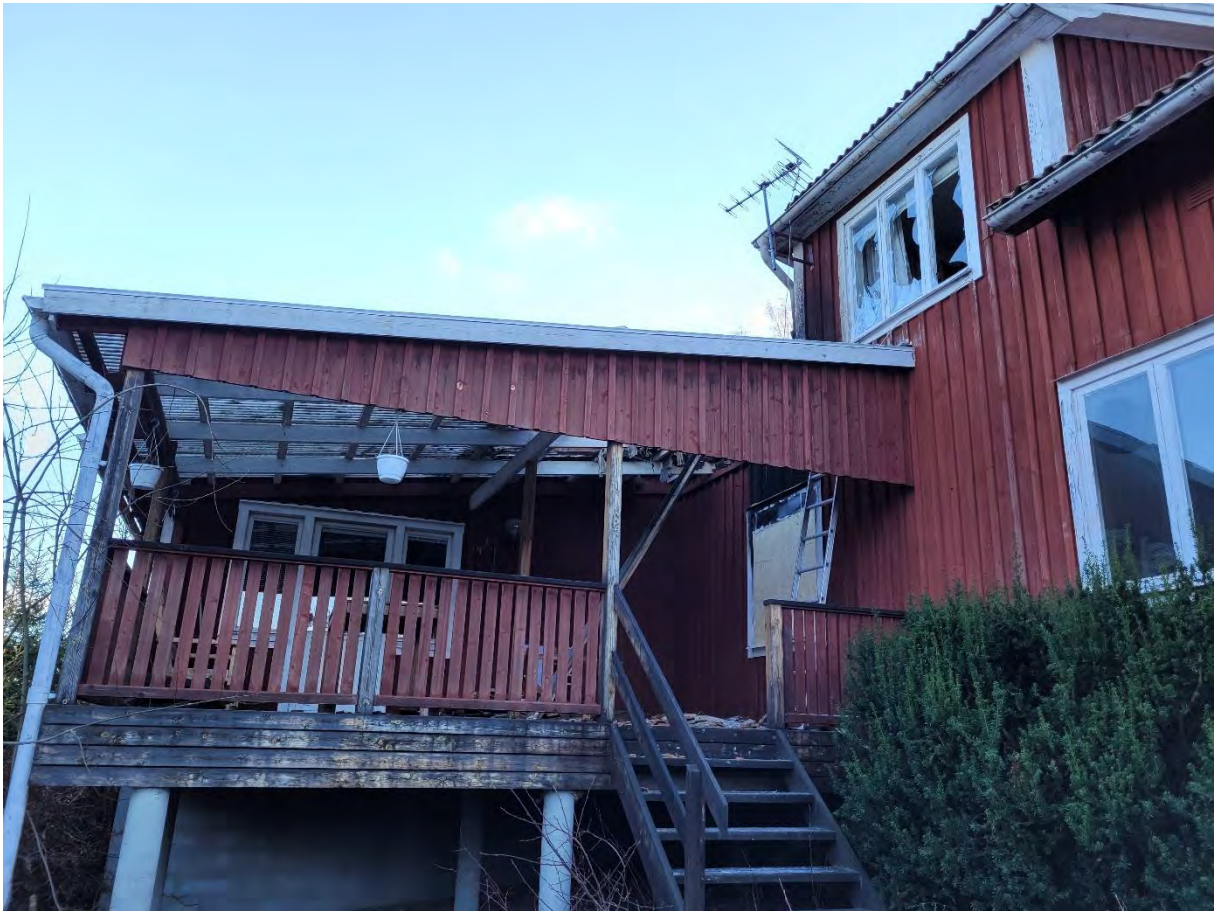
På baksidan av huset har fönster mot altan gått sönder på grund av värme och tryck från branden. I takkonstruktionen ovanför fönstret fanns brandskador, se figur 3 och 4. I övrigt syntes inga brandskador utifrån förutom att insatspersonal har tagit ut en mindre mängd möbler/brandskadat material och lagt dem utanför. Det fanns inga synliga brytskador på utsidan av fönster eller dörrar.

Figur 3. Bild på husets baksida med altan. Tydliga brandskador ovanför fönster till höger uppe på altanen (igensatt med plywood-skiva) samt mot takkonstruktion ovanför. Lågor har slagit ut från detta fönster och brandspridning har skett i takkonstruktionen.

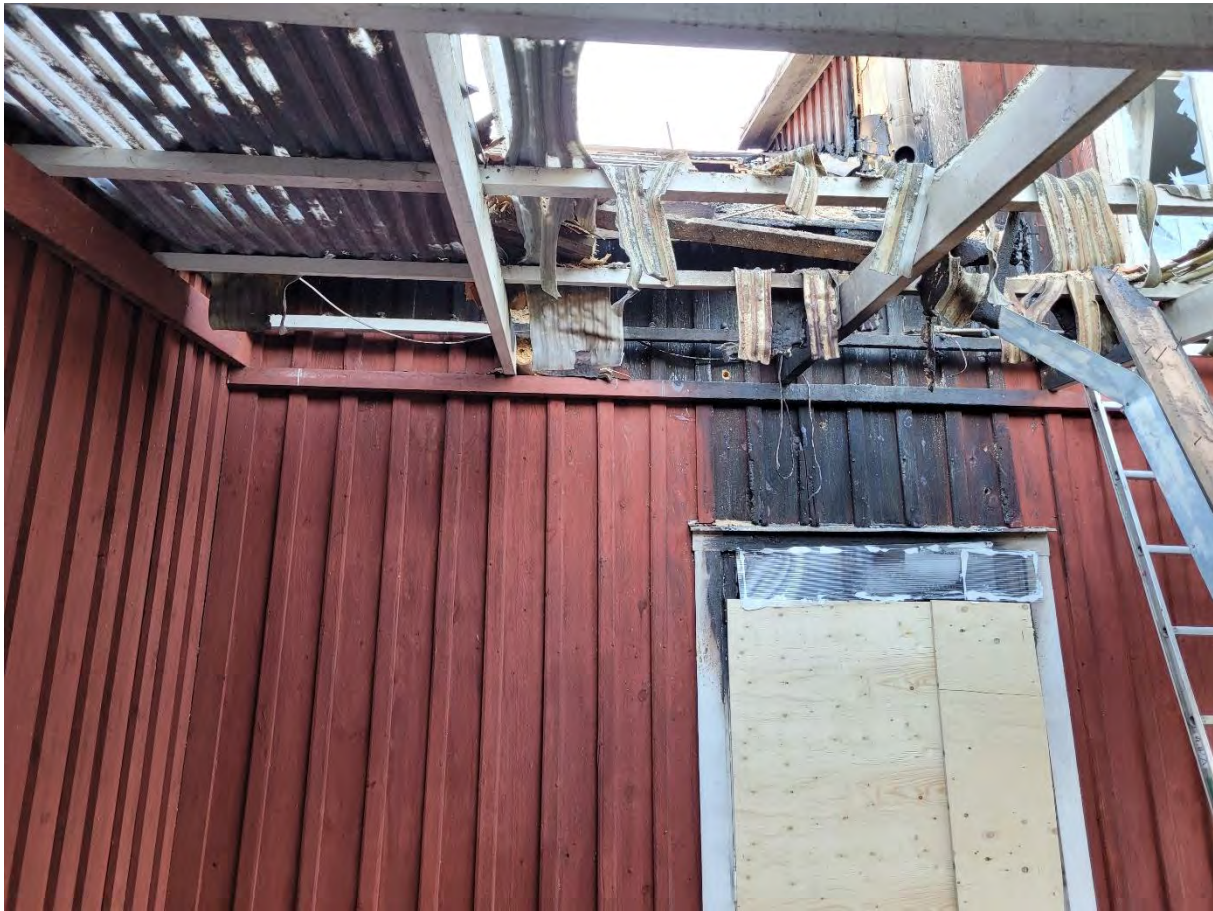
Figur 4. Bild på brandskador ovanför fönstret vid altanen.

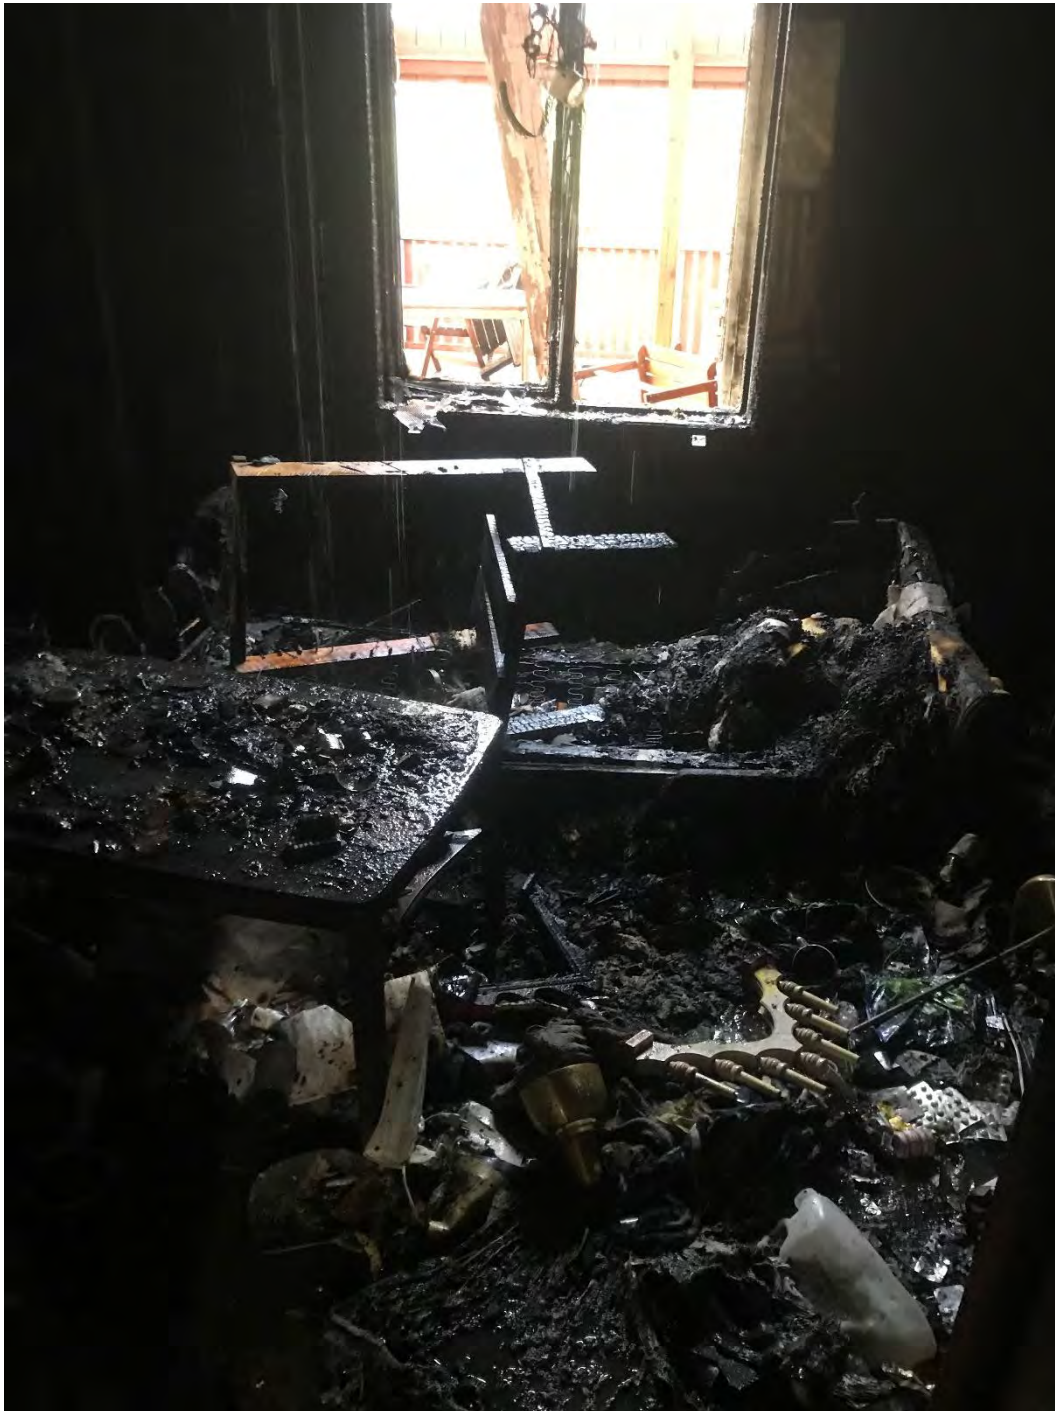
Figur 5. Bild på brandrummet och fönster mot altanen. Brandrester från bäddsoffan syns på golvet nedanför fönstret. Bilden är tagen av insatspersonal under insatsen innan material flyttats för eftersläckning.

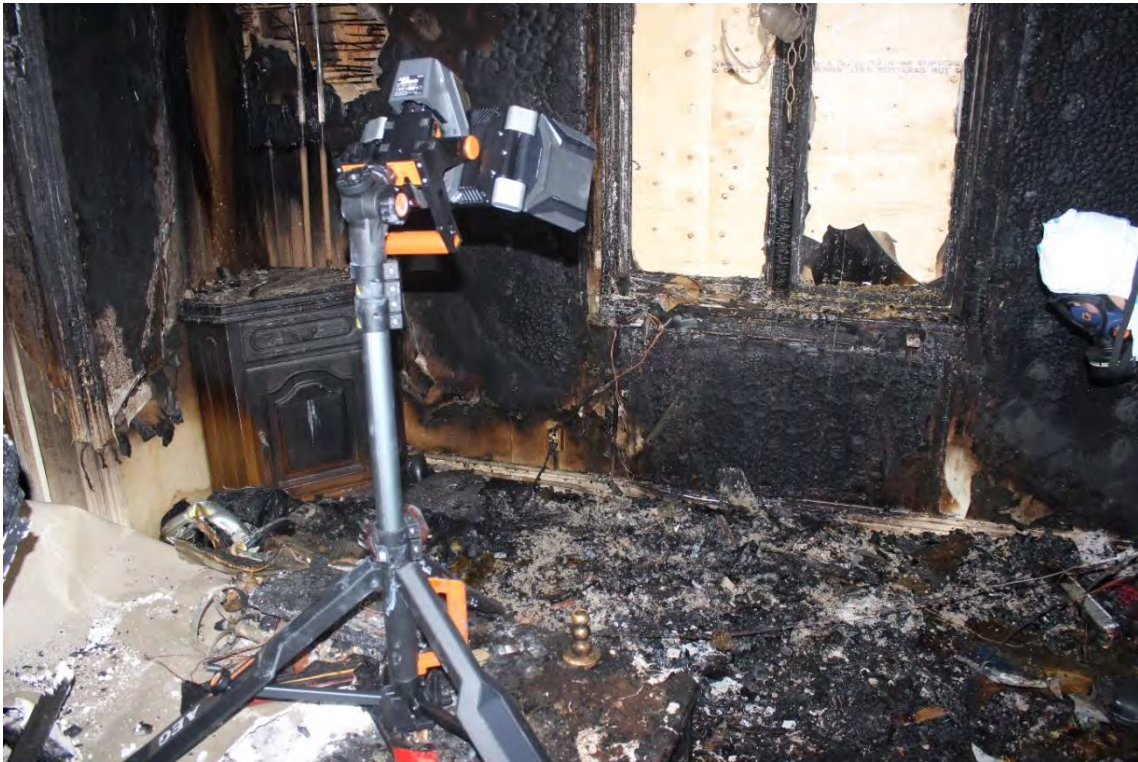
Figur 6. Bild på brandrummet och fönster mot altanen under platsundersökningen. Den syns tydliga brandmönster upp på väggarna med utgångspunkt från bäddsoffan.

Det är tydligt från brandskador och brandmönster att det primära brandområdet utgörs av bäddsoffan. Skadorna på bäddsoffan samt väggar och möbler runt omkring visar att det är i bäddsoffan som branden startat, inte någon annanstans i rummet och att branden sedan spridit sig till själva bäddsoffan. De kraftigaste brandskadorna på golvet syntes under mitten av bäddsoffan. Det, tillsammans med att brandmönster i bäddsoffans ram och stoppning pekar på att det brunnit nedåt från ytan av sittdelen genom den mot golvet. Under brandförloppet har sedan branden spridit sig från bäddsoffan vidare till intilliggande möbler och byggnadens konstruktion.

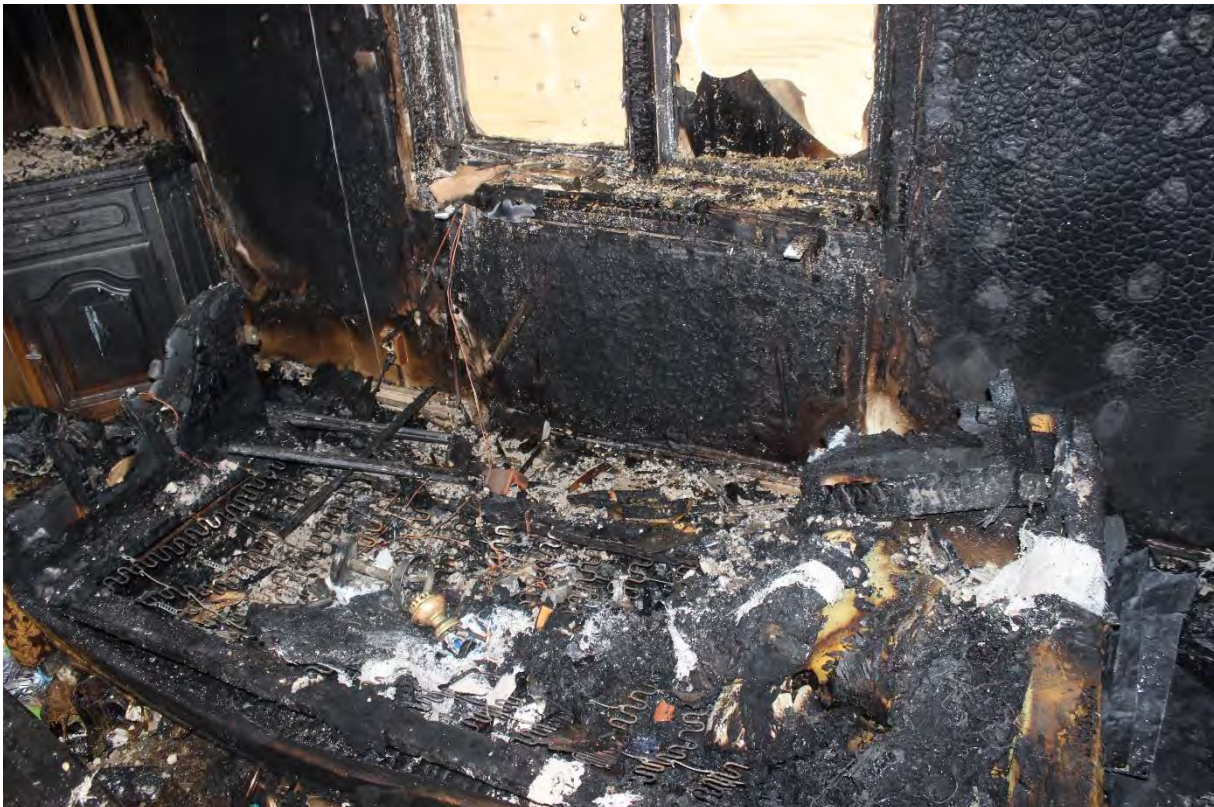
Figur 7. Bild på brandresterna från bäddsoffan.

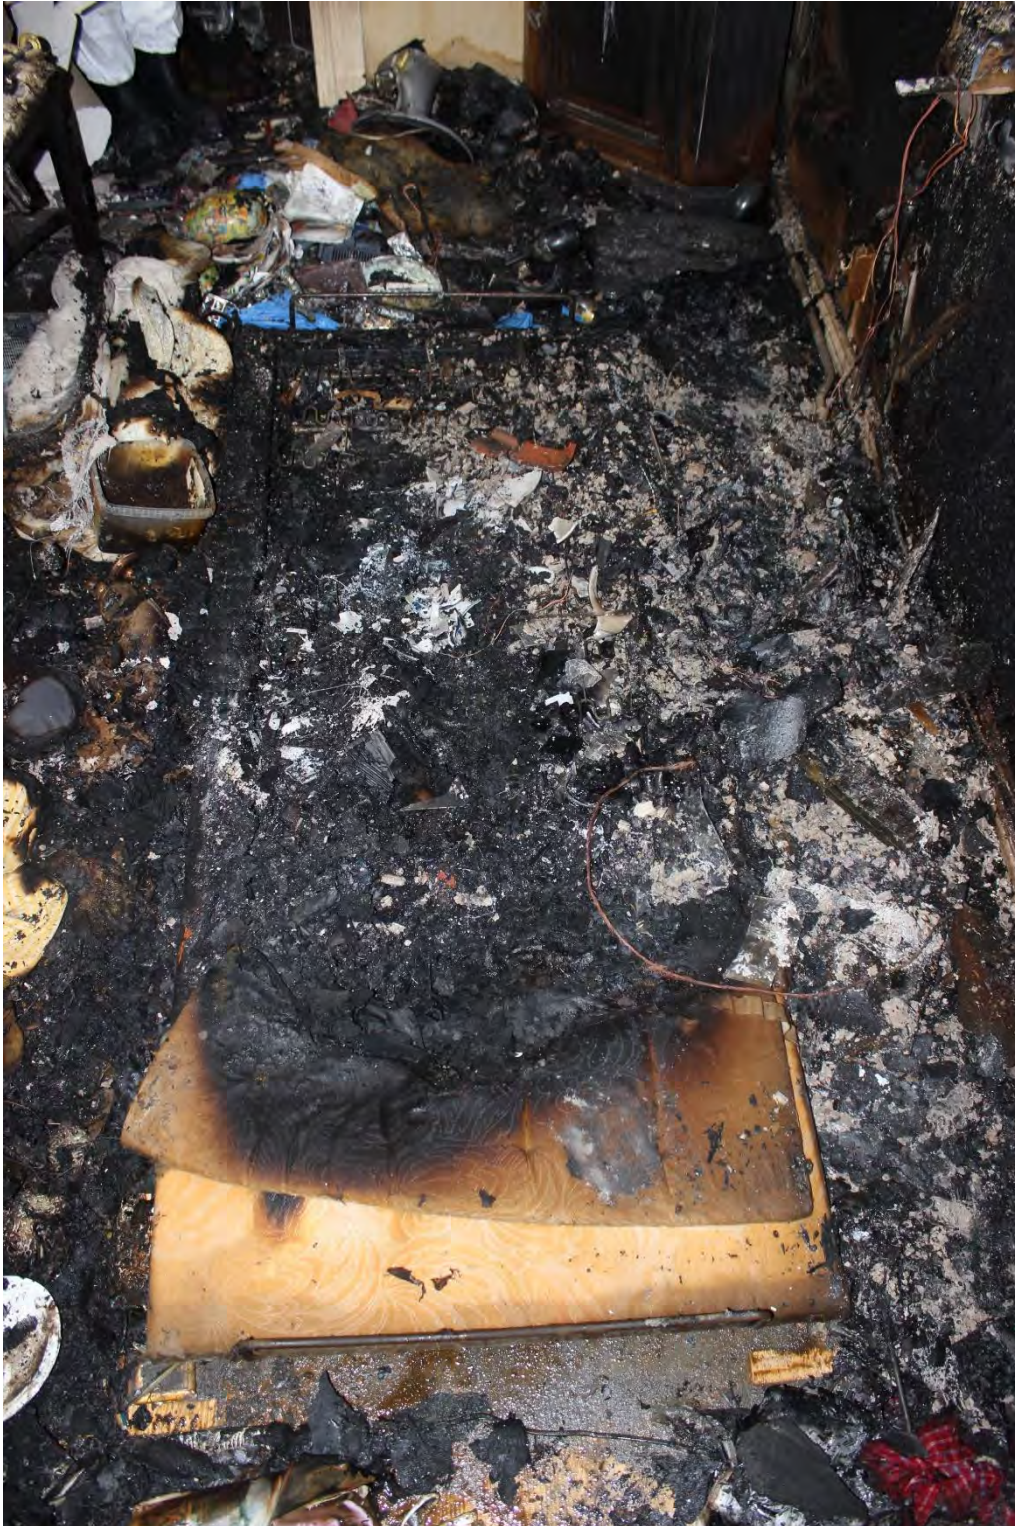
Figur 8. Bild på brandresterna av bäddsoffan från en annan vinkel.

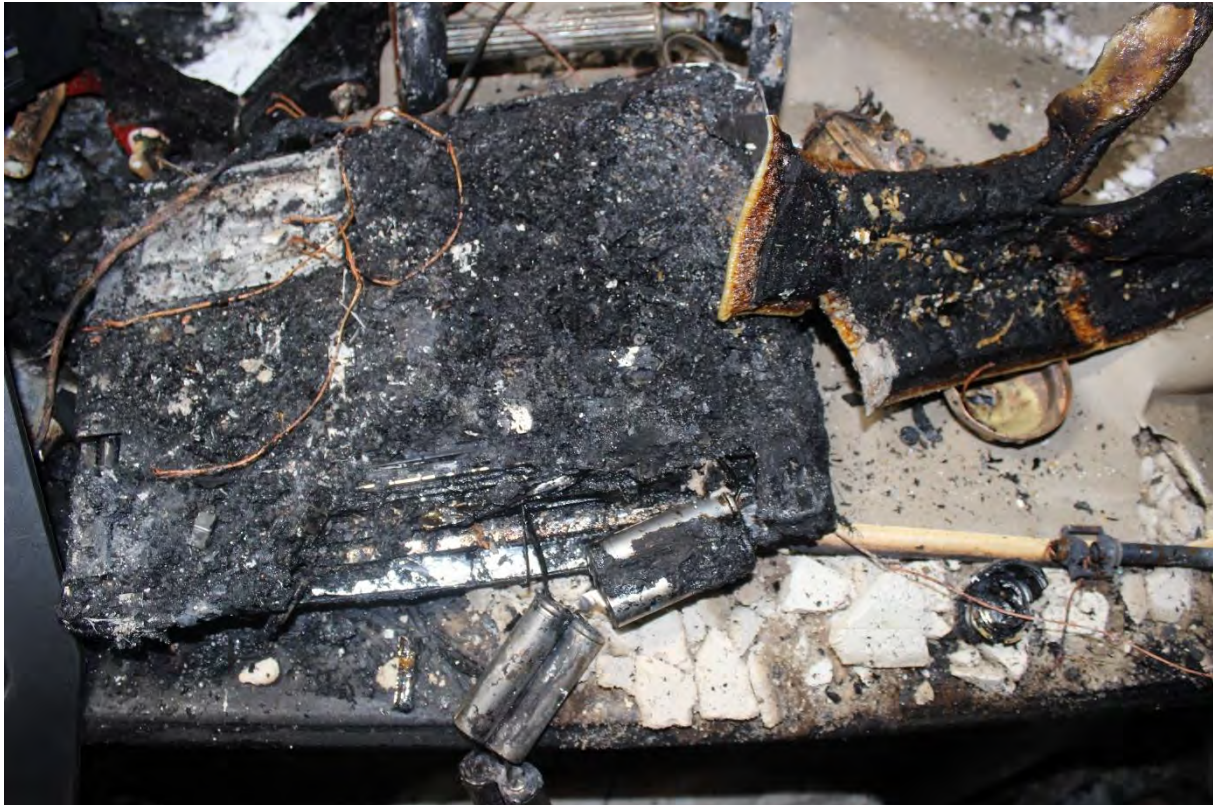
I det primärt branddrabbade rummet finns relativt många elektroniska apparater, bland annat lampor, bärbar dator (se figur 9), högtalare, radio. Ingen av dessa elektroniska apparater hade skador vid stickkontakten, inte några batterier som visade tecken på att sprängts av överhettning eller andra tecken på att branden startat i någon av dem. Förutom den bärbara datorn var det

Figur 9. Bild på bärbar dator som återfanns bland resterna. Batterierna är intakta.

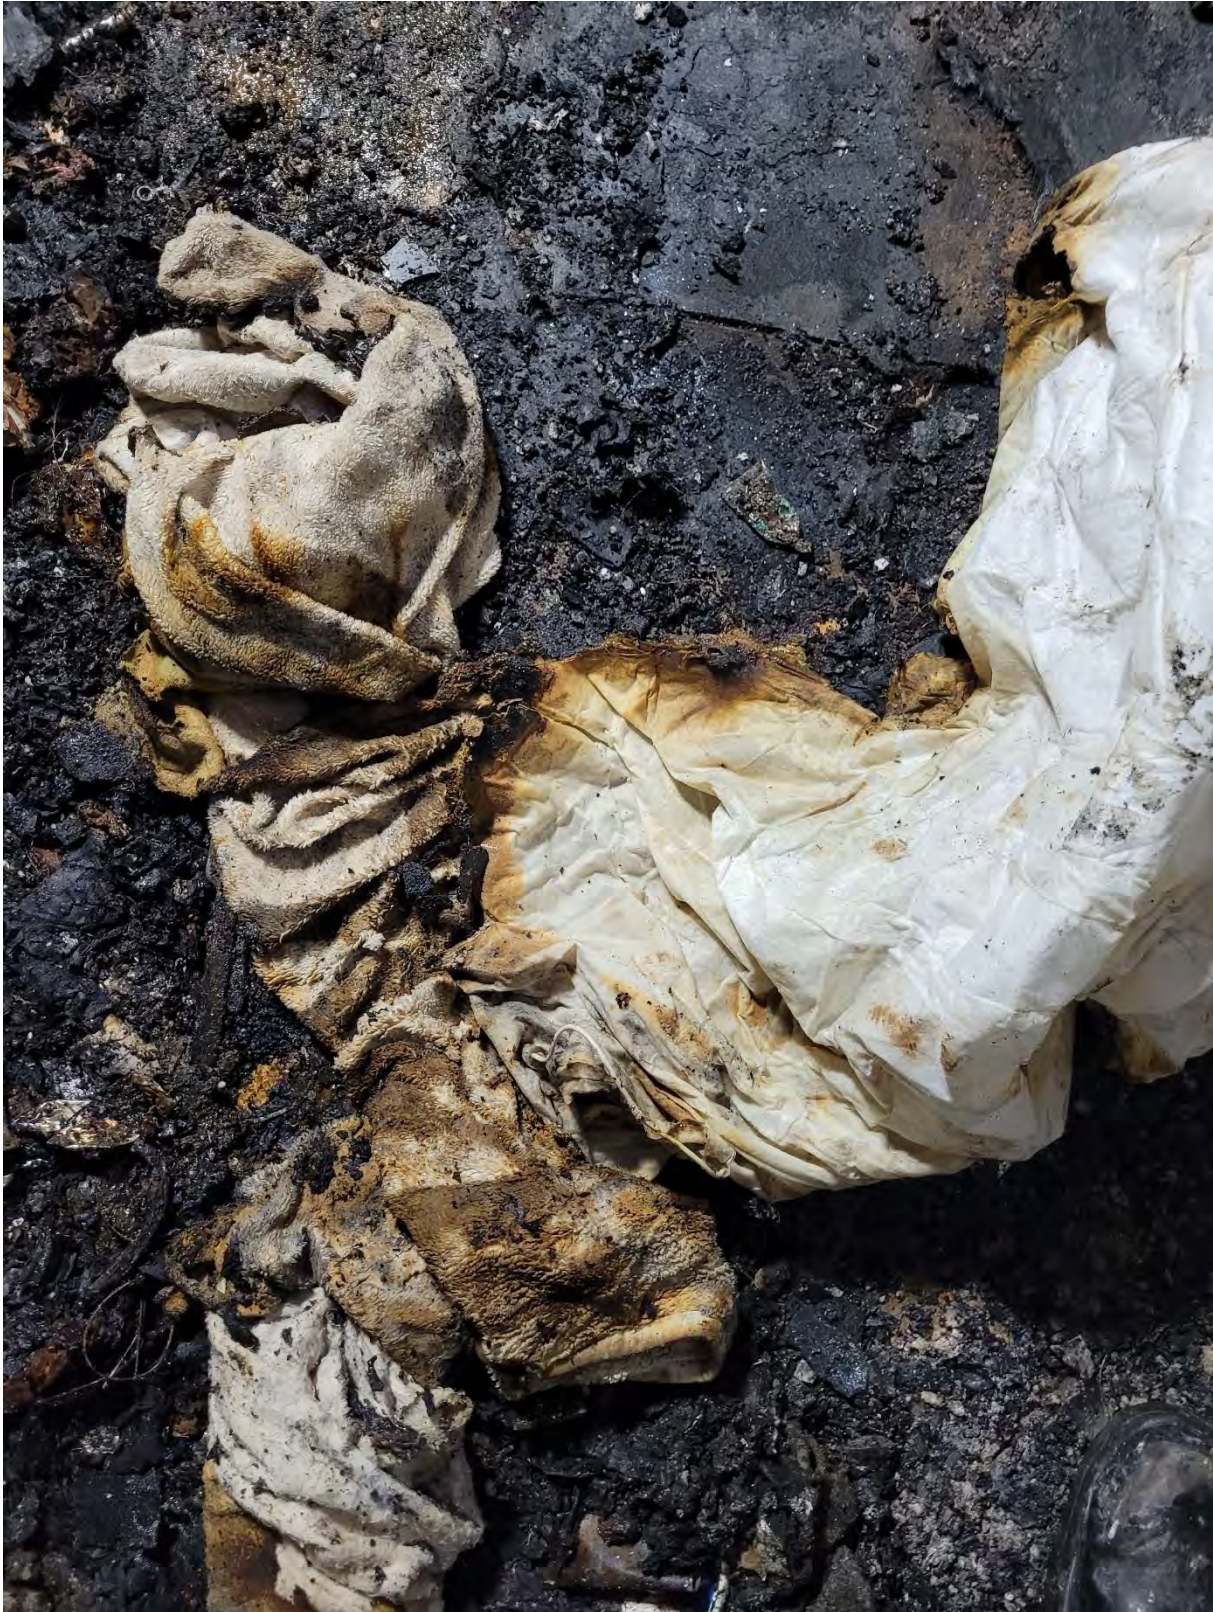
I brandresterna precis framför bäddsoffan upptäcktes vid undersökningen däremot resterna av en elektronisk värmefilt, se figur 10. Den var kraftigt brandskadad, men delar av de elektriska trådarna som utför själva uppvärmningen syns tydligt i mitten av två textildelar. Det gick inte att spåra dess anslutande eldosa då sladden var avbrunnen. I en fördelningsdosa satt flera stickkontakter vars sladd brunnit av, en av dem kan vara anslutningen till värmefilten.

Figur 10. Bild på resterna från en värmefilt som återfanns precis intill bäddsoffan. Eftersom filten är så skadad är det svårt att fastställa med säkerhet att den orsakat branden.

Vid och runt det primära brandområdet återfanns flertalet elektriska apparater, men ingen av dem visade på sådana brandskador som tydde på att de orsakat branden. De är vanligtvis inte heller placerade i mitten på en bäddsoffa, exempelvis högtalarna eller radio. Den bärbara datorn är en tänkbar brandanstiftare, men det fanns inte några brandskador i batteridelen på den bärbara datorn. Den omkomne var enligt det underlag som finns ingen rökare, cigaretter är därmed inte en trolig brandanstiftare. Den öppna spisen bedöms inte ha varit i drift vid tillfället och får så heller inte vara enligt sotaren. Kvar återstår den elektriska värmefilt som det återfanns rester av precis framför resterna av bäddsoffan. Den bedöms med största sannolikhet använts under natten och under morgonen har kortslutning eller annat fel initierat en brand i den. Det är svårt att konstatera om kortslutning eller värmegång skett i den då den var så brandskadad. När branden väl startat i filten så sprider den sig relativt lätt till bäddsoffa och eventuellt annat brännbart material (andra täcken eller textilier) i bäddsoffan.
