Brand i magasin med pellets 2022-11-02

SOS Ärendenummer: 10.4455372,2
Händelserapportnummer: G2022.129578

Datum och tid för olyckan: 22-11-02 14:27
Plats för olyckan: Varvsallen 25
Kommun: Härnösand
Händelsetyp: Brand i industri
Typ av skada: Brand i byggnad

Beställare av utredning: André Wadell
Utredare, organisation: Räddningstjänsten Höga Kusten-Ådalen
Leif Wikström och Lovisa Gustafsson. After Action Reviews (AAR) har sammanställts av Simon Josefsson.

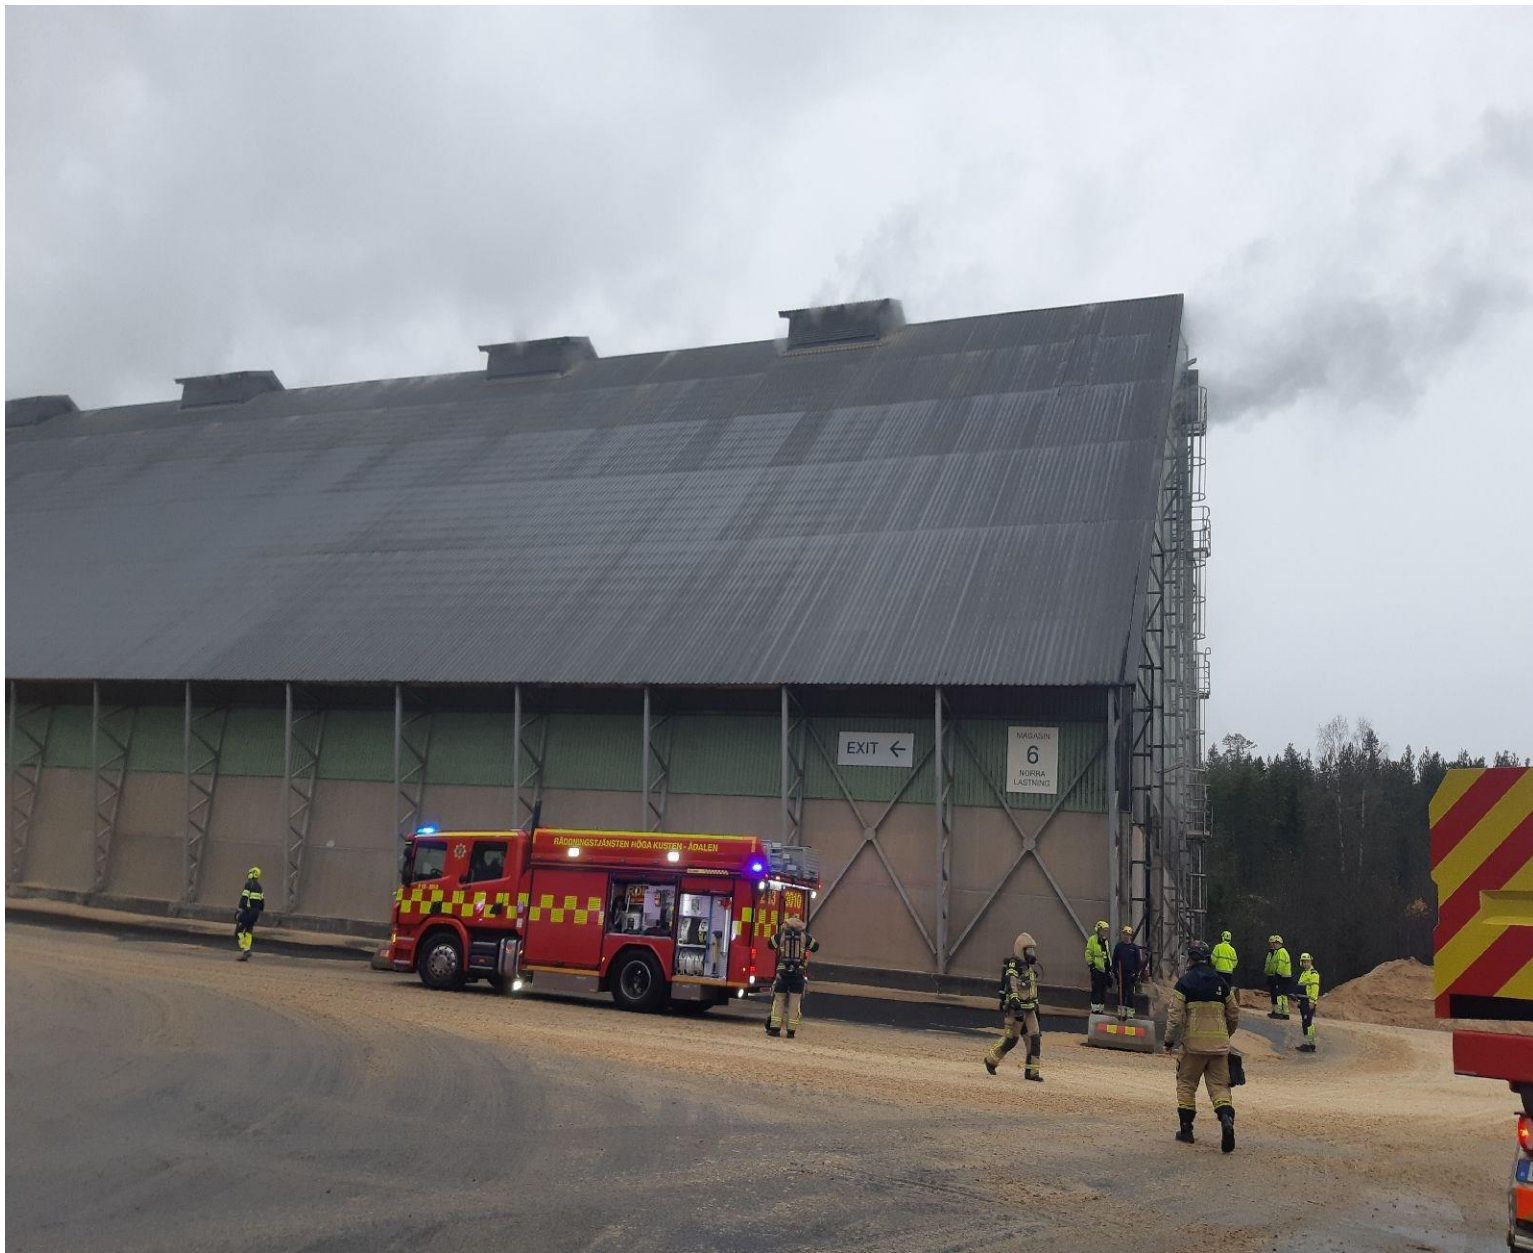
Pelletsförrådet

Vid framkomst kan man konstatera rökutveckling från öppningar/ventiler

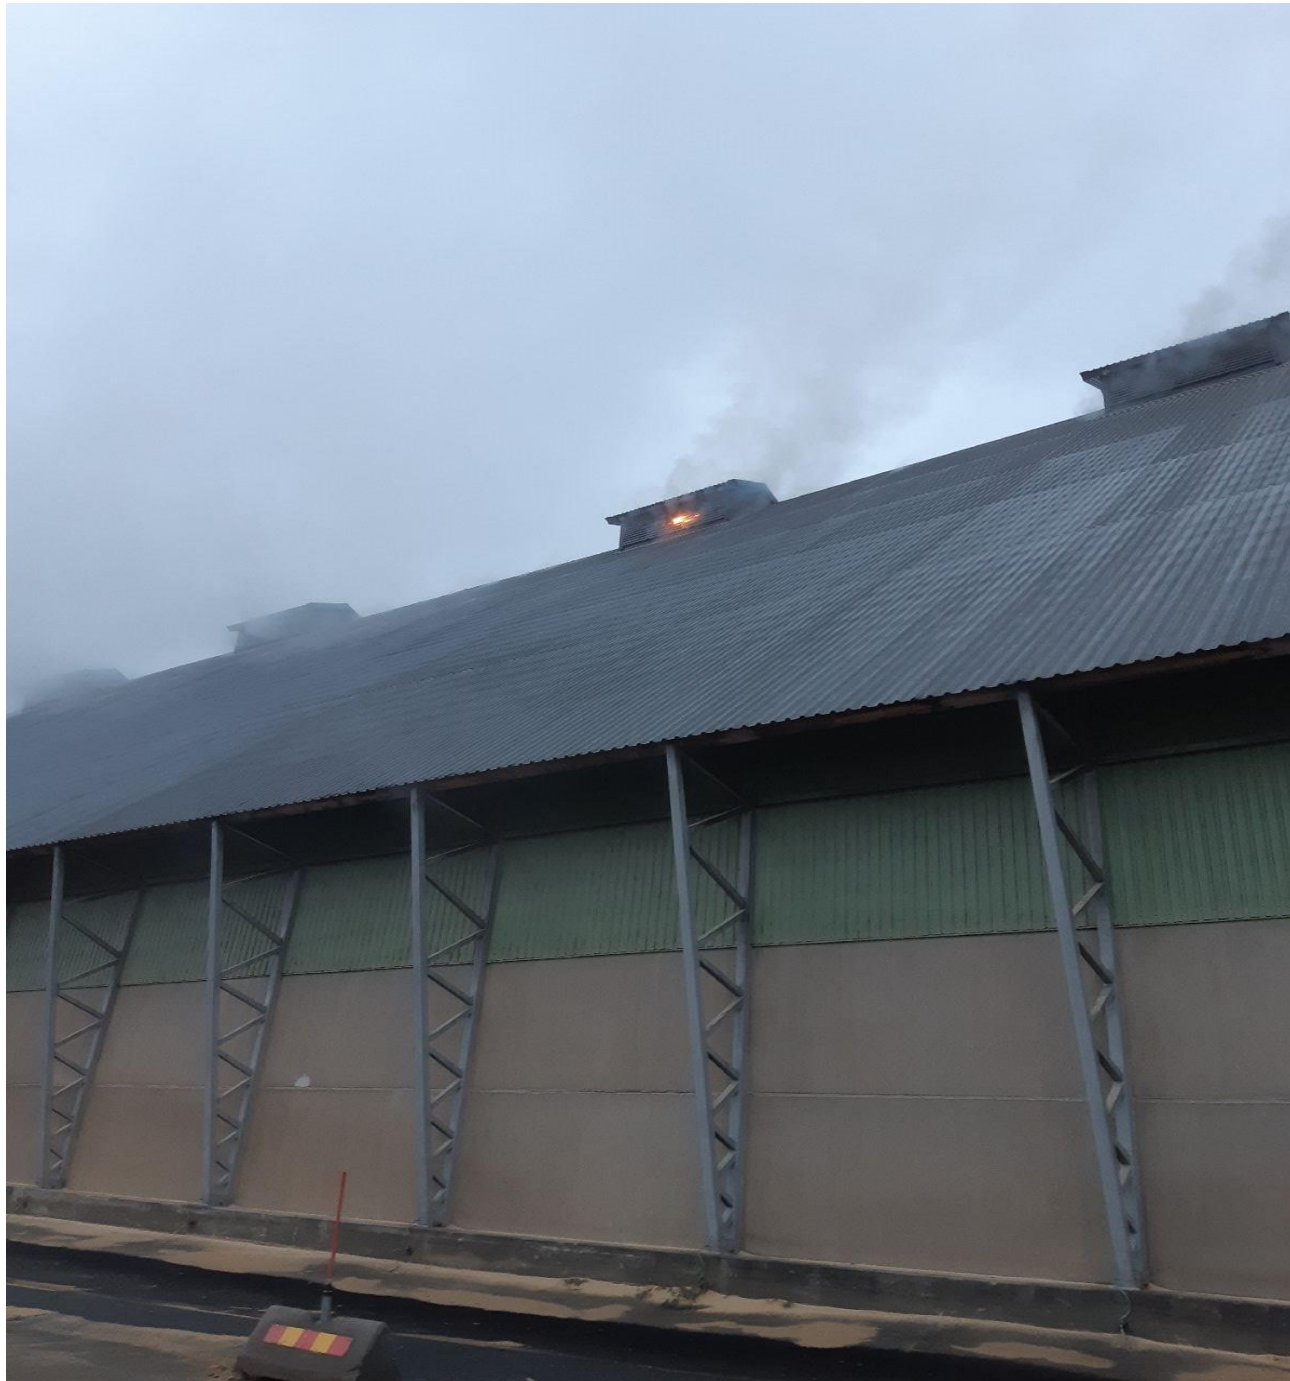
I en av fyra takkupor tog branden fäste. Branden släcktes utifrån bygganden med hjälp av hävare och SMC kunde med hjälp av sin robotkanon komma åt branden i taket inifrån. Detta gjorde att miljön blev bättre i byggnaden och två brandmän kunde med tryckluftsapparat släcka brand i tak genom att via en gång längs med väggarna ta sig upp och lägga på vatten med hjälp av strålrör.

15:15 Takkupa dit branden spridit sig

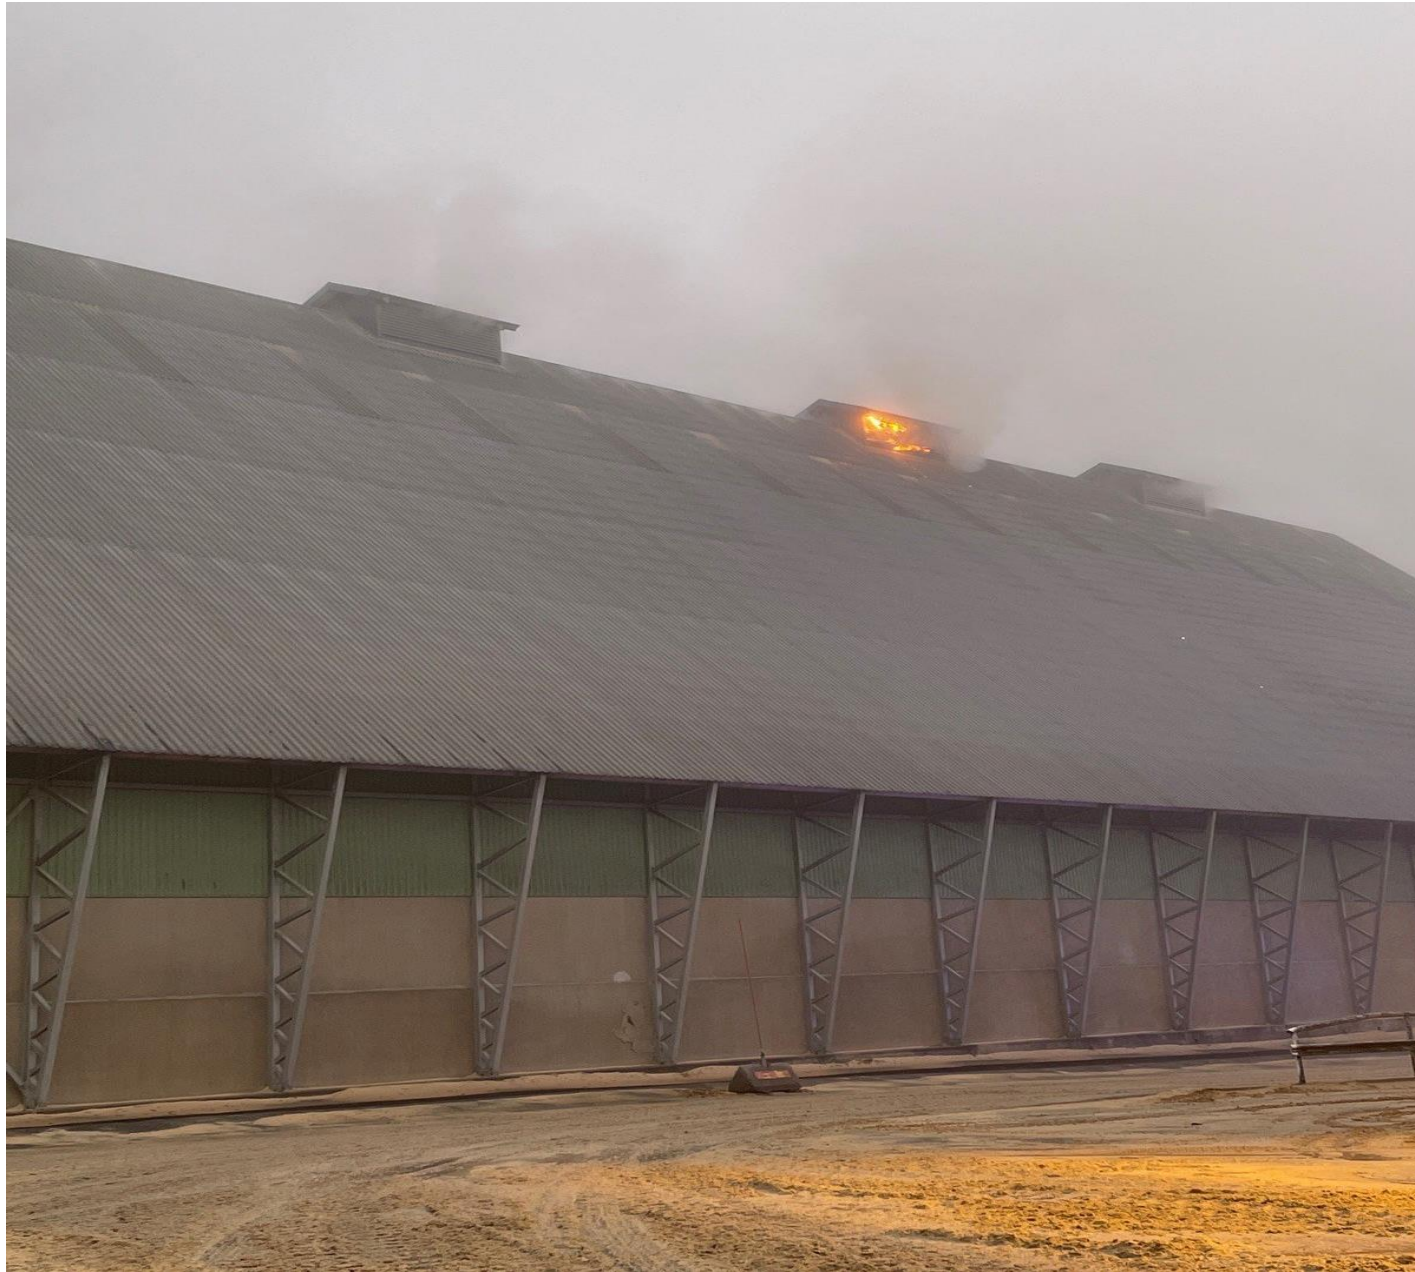
15:22 Branden sprider sig till en takkupa

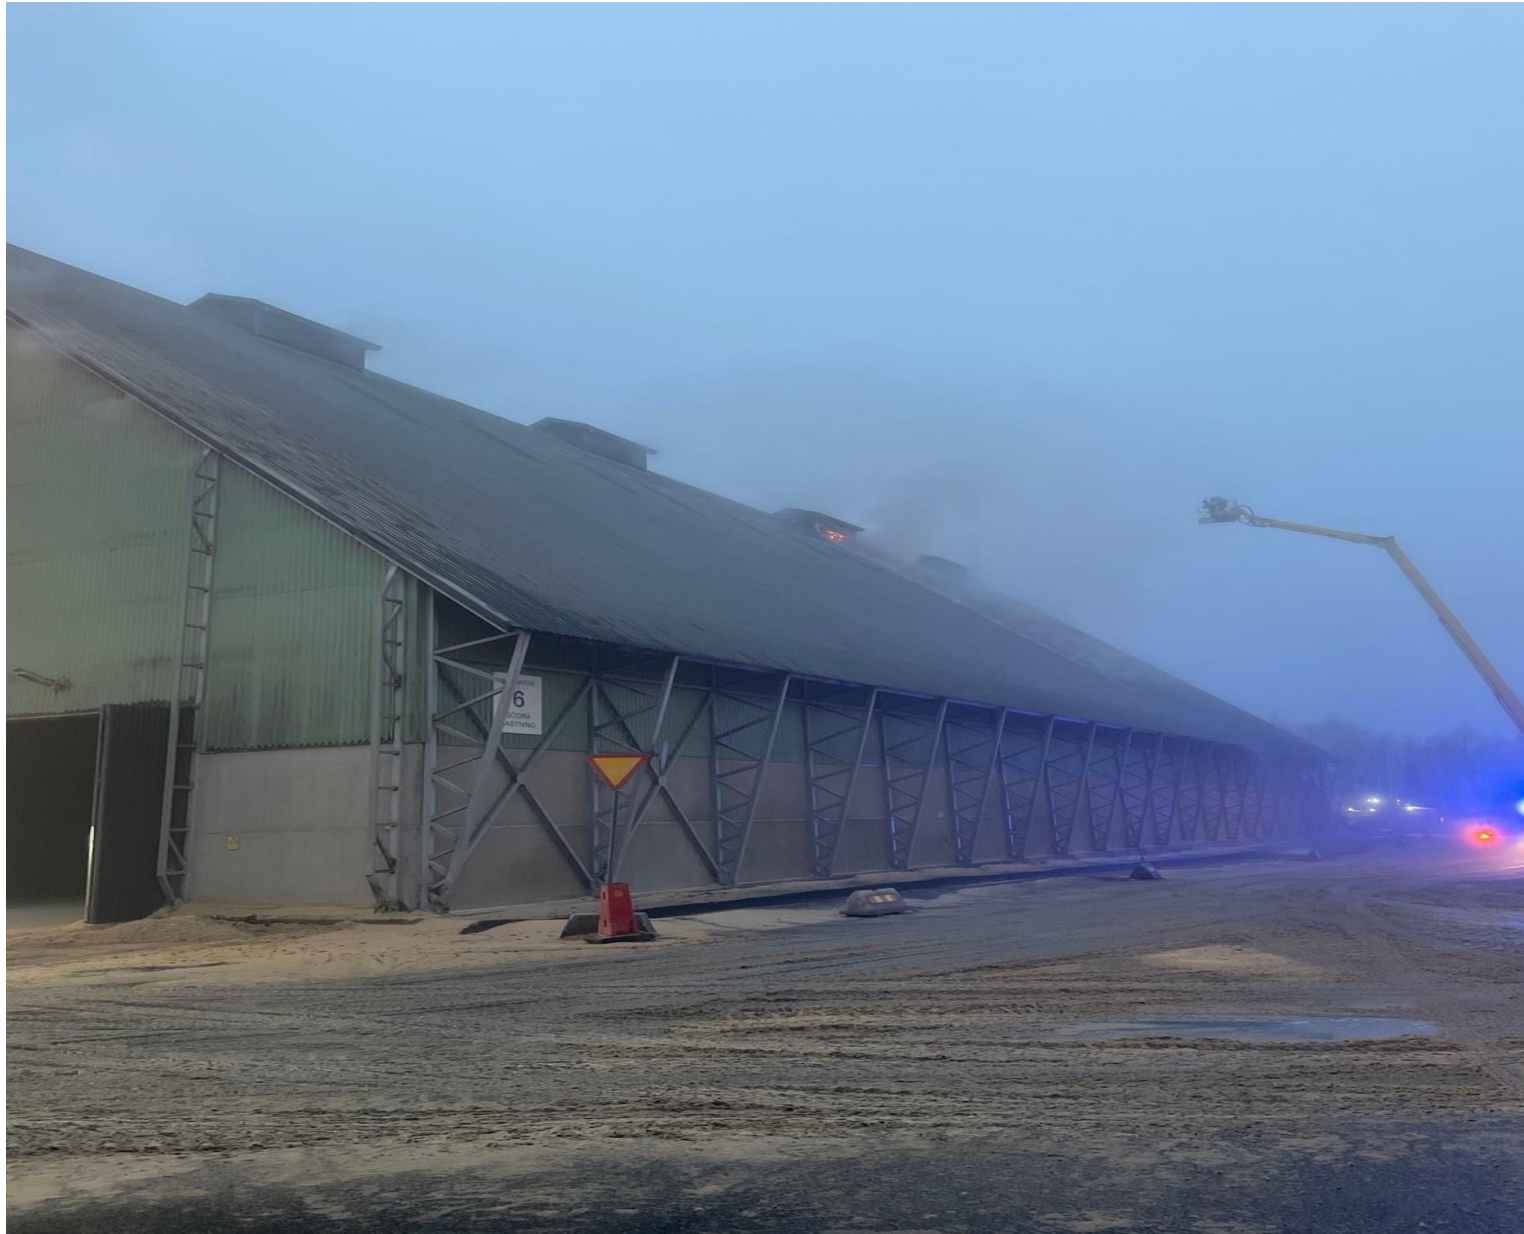
15:41 Höjdfordon användes för att komma åt att släcka takkuporna

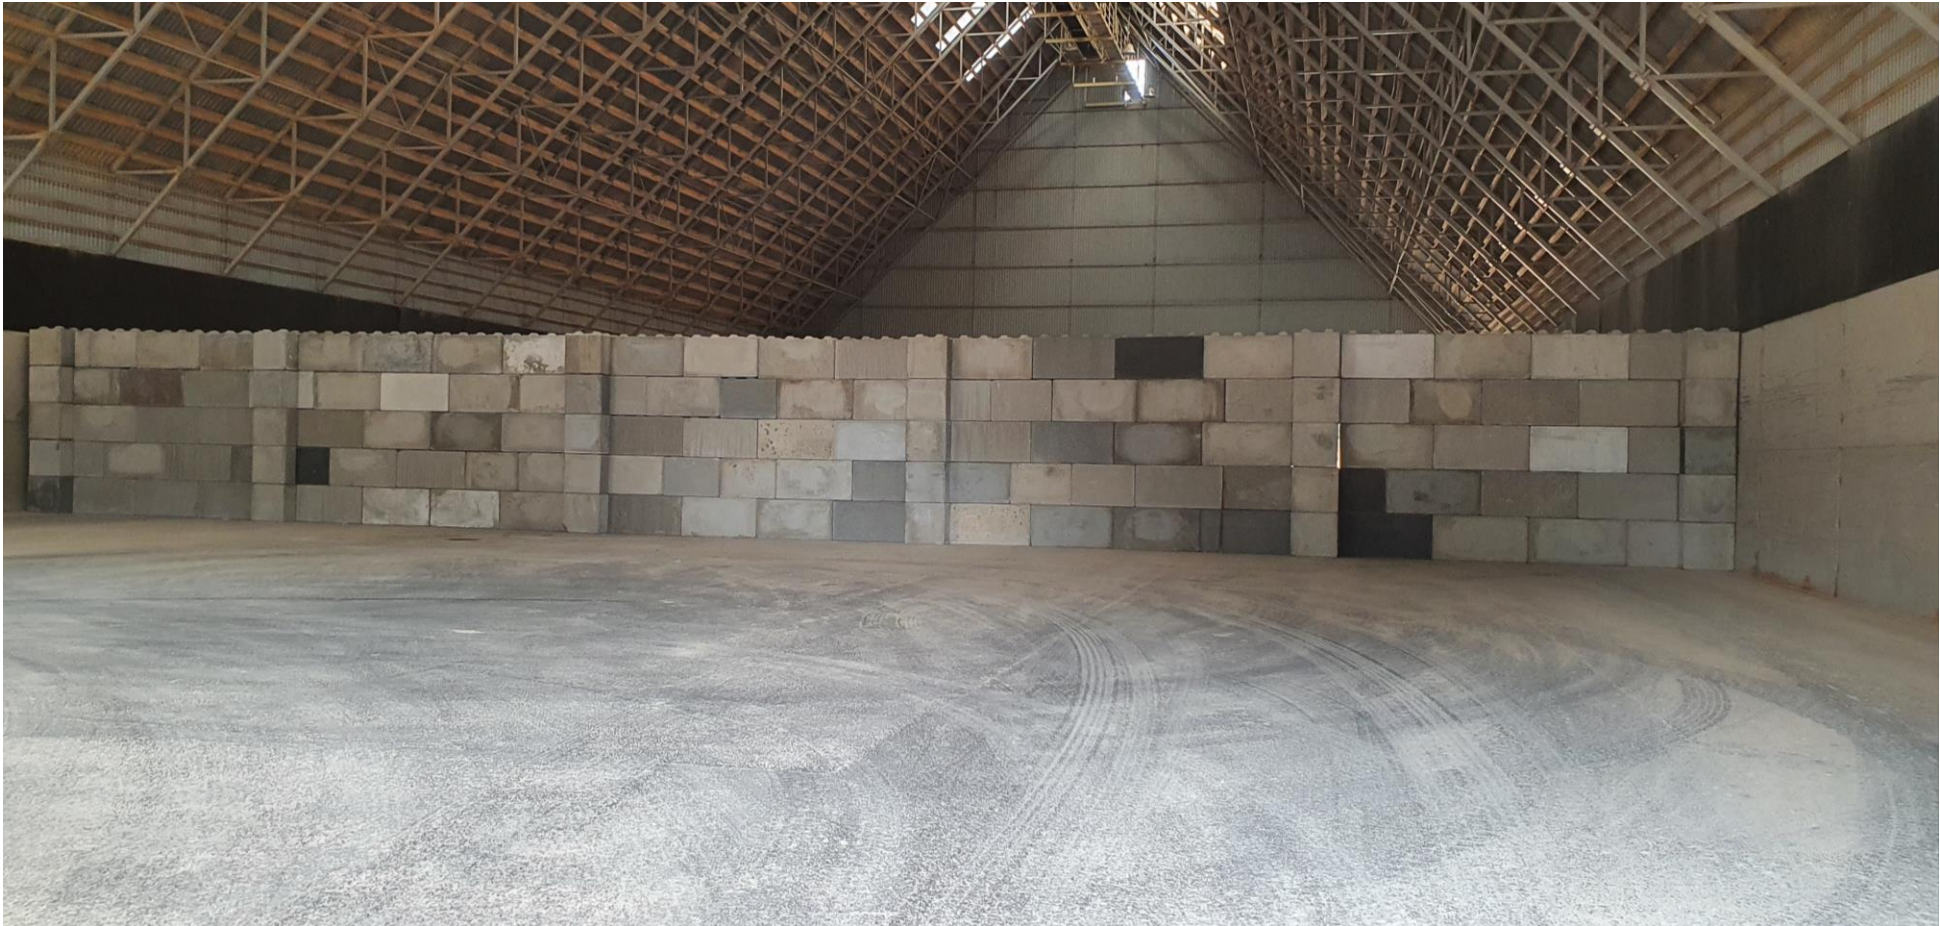
2022-11-17 Bild inifrån pelletsförrådet
