Olycksutredning

Trafikolycka

E6 i Höjd med Rödbo, Oxhagen

Göteborgs kommun, 2023-07-23

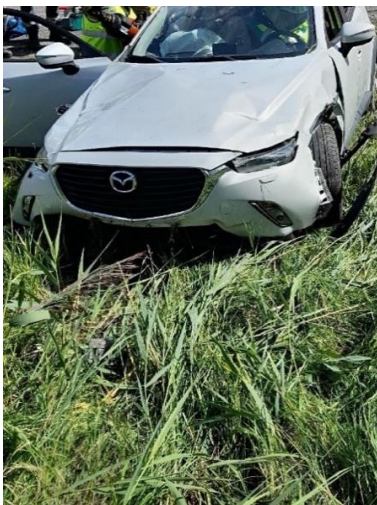
Bild 2 tagen under insatsen

När insatsledaren kom ut tog han över som (RL) efter en kort orientering. Hans bedömning var att olycksplatsen var säkrad och prioriteringen blev att lägga resurserna mot fordonet där passageraren satt kvar. Båda airbagen fram hade löst ut i samband med olyckan. Övriga inblandade personer i olyckan delades upp i två grupper och blev undersökta och kontrollerade av ambulans- och polispersonalen.

När trafiken började rulla på började räddningspersonalen losstagnings arbetet. Bilen stabiliserades, plastinredningen rensades bort och en ambulanssjukvårdare satte sig på förarsätet för att vara ett stöd till den skadade under losstagnings arbetet.

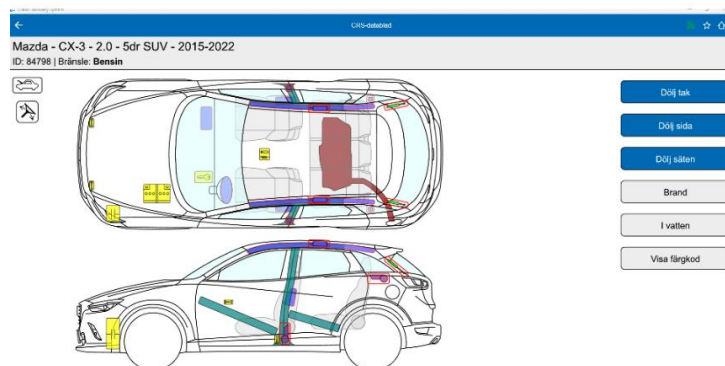
Bild 3 ifrån (CRS) datastöd

Det gjordes även en kontroll i deras datastöd (CRS) Crash Recovery System. Där kan man få veta vilket fordonsbränsle bilen drivs på, sprängskisser över bilen och hur man kan göra bilen strömlös. Enligt räddningsstyrkans bedömning på plats stod det i datastödet att om man gör bilen strömlös kommer eventuellt en av två airbags ändå riskera att lösa ut, därför gjorde man inte bilen strömlös.

Vid detta tillfälle diskuterades alternativet om att göra bilen strömlös, men tolkningen som räddningsstyrkan gjorde av datastödet (CRS) visade på att om man gör bilen strömlös kommer eventuellt en av två airbags ändå riskera att lösa ut, därför gjorde man inte bilen strömlös.
