2022-11-09

Särskild Olycksutredning

Brand i fordon **Kvarnsvedens pappersbruk**

Olyckstyp:	Brand i fordon
Plats/adress:	Kvarnsvedsvägen
Datum:	2020-11-05
Larm till räddningstjänsten:	kl. 01:36:48
Händelserapport:	G2020.120622

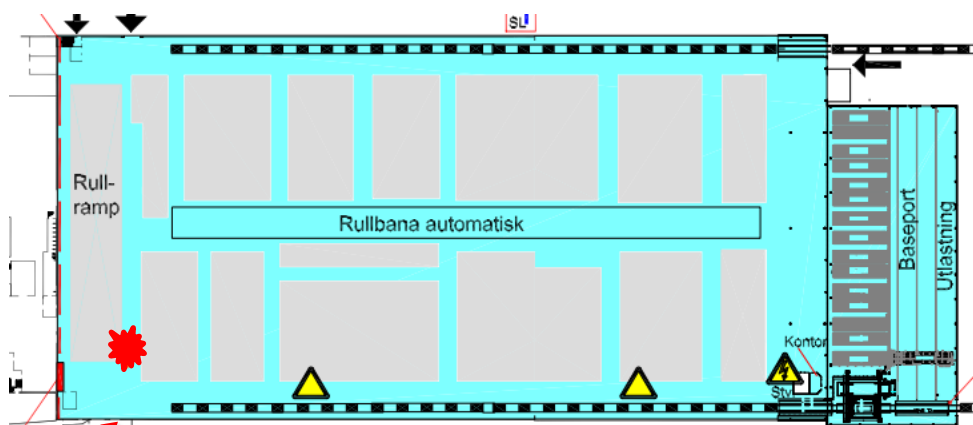
Figur 2 Angreppsväg samt position av truck

02:00:00 Rapporterar rökdykarparet att man lokaliserat trucken c: a 30m in i byggnaden och att man påbörjar släckning.
