Utökad olycksutredning

Trafikolycka väg 990

2023- 01-08

Utredare:
Joakim Karlsson
Räddningstjänsten Strängnäs

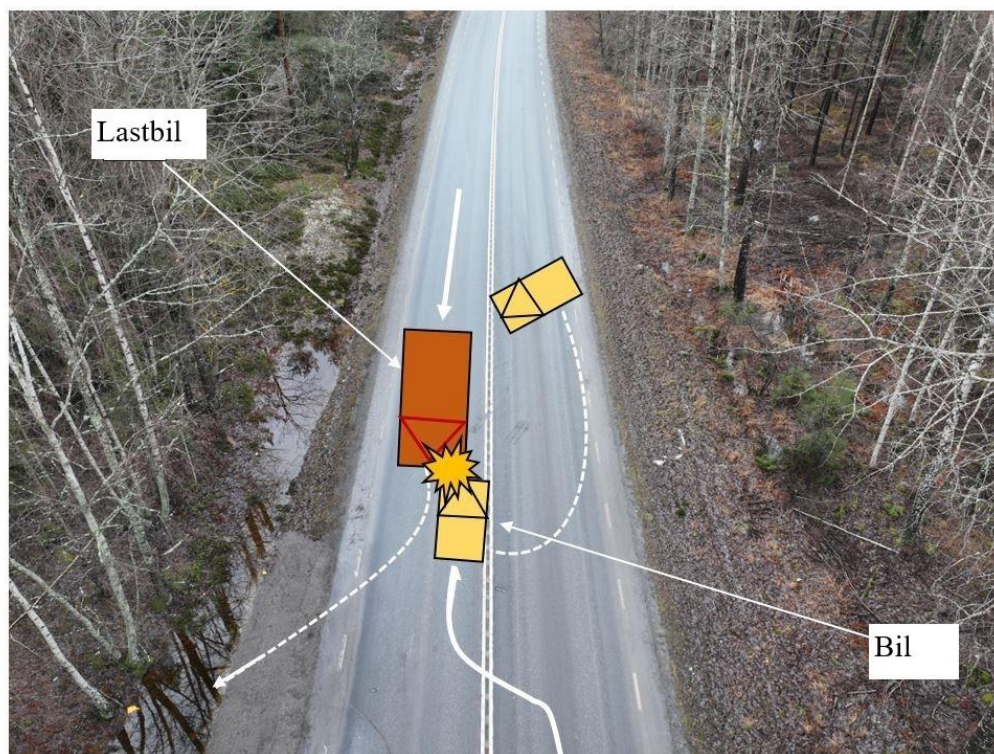
BILD 1

Olycksplatsen är länsväg 990, 200 meter norr om korsningen där väg 987 kommer ut och möter 990 (se bild 1). Hastigheten är satt till 70 km/h på aktuell vägsträcka. Vägbanans beläggning är asfalt som var våt/fuktig samt snö i vägrenen temperaturen var vid tillfället runt tre till fyra grader. Inga hål, ojämnheter eller annat i vägbanan som bedöms haft någon inverkan på olyckan. Vägmarkeringarna i form av vita sträck är tydliga samt att där finns också mitträffling som ska varna förarens om de körs över.

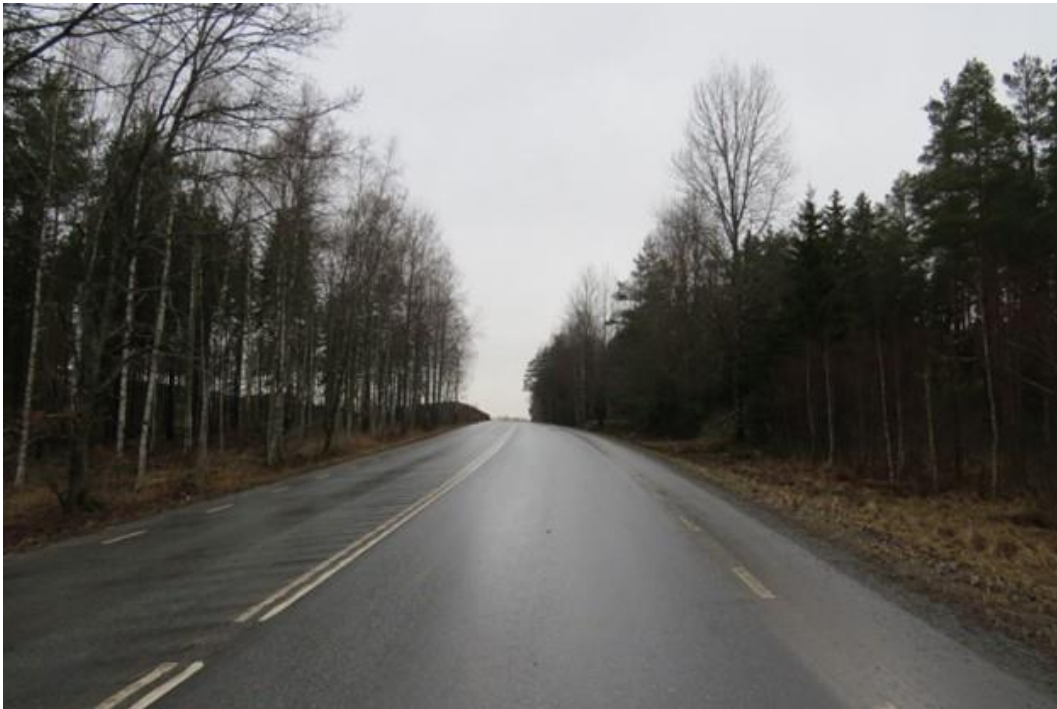
Två personer färdades i lastbilen på väg 987 i syfte att sanda vägbanan. De passerade väg 990 i riktning mot Läggesta (se bild 2). Cirka 200 meter efter T-korsningen så möter dom en personbil som kommer över på fel sida vägen (se bild 3).

Bild 2 Lastbilens färdriktning ca 70m innan kollisionen.

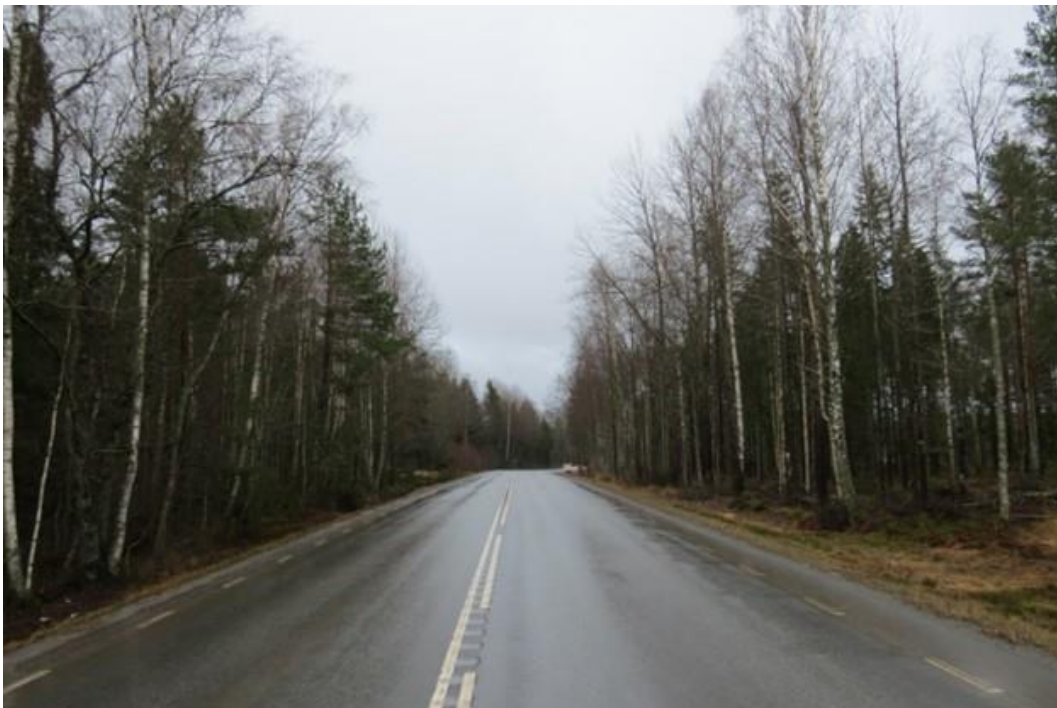
En person färdas i personbilen som kom körande på väg 990 från Läggesta hållet. Bilen kom av någon anledning över på fel sida. Kollisionen som uppstod blev mer eller mindre en frontalkollision.

Bild 3 personbilens färdriktning ca 50m innan kollisionen.

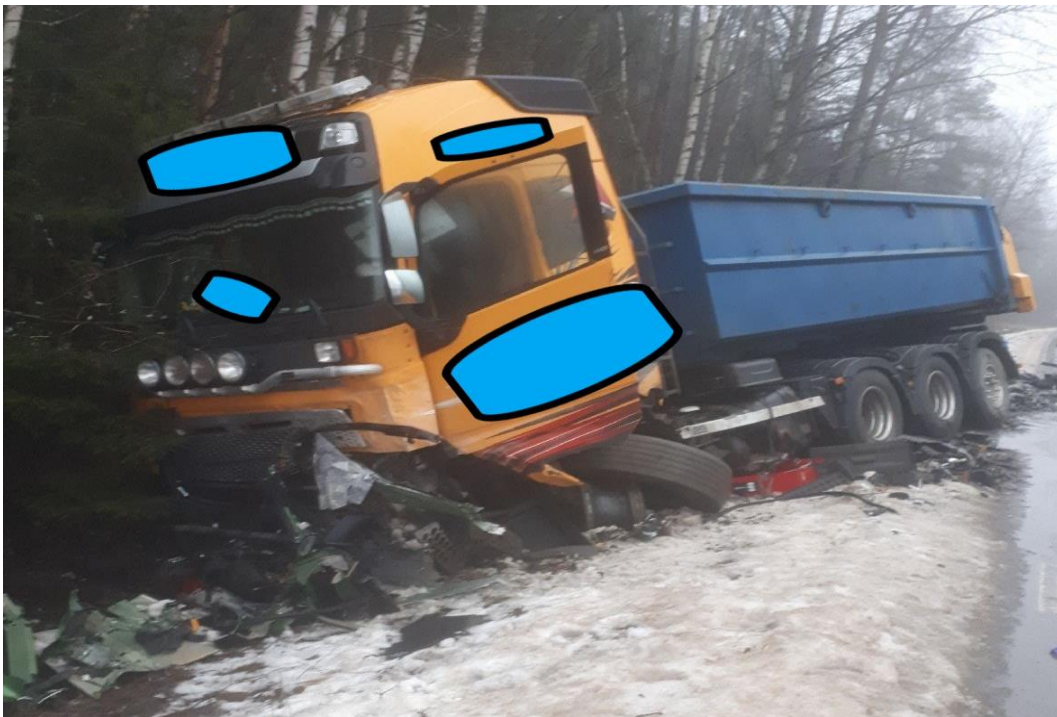
Lastbilens bränsletank skadades och föraren uppskattar att han har haft 100-150 liter drivmedel i tanken varav mycket hade runnit ut i diket innan räddningstjänsten anlände. Räddningstjänsten samlade upp cirka tre till fyra liter i ett uppsamlings-kar.

Bild 5 lastbilen

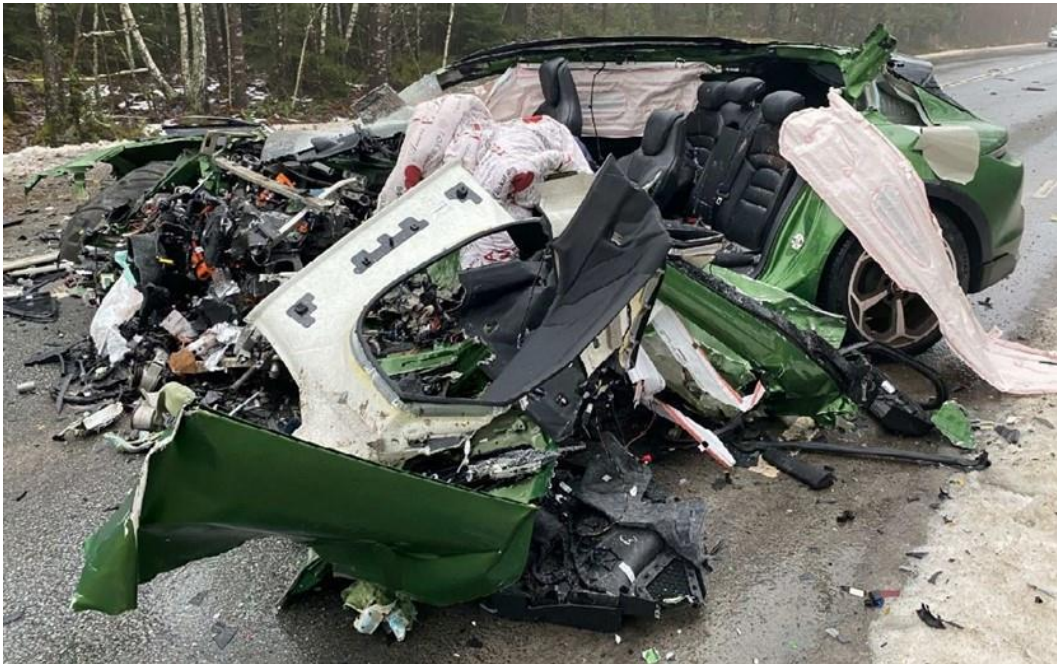
Mycket omfattande skador på bägge fordonen.

Bild 6 personbilen

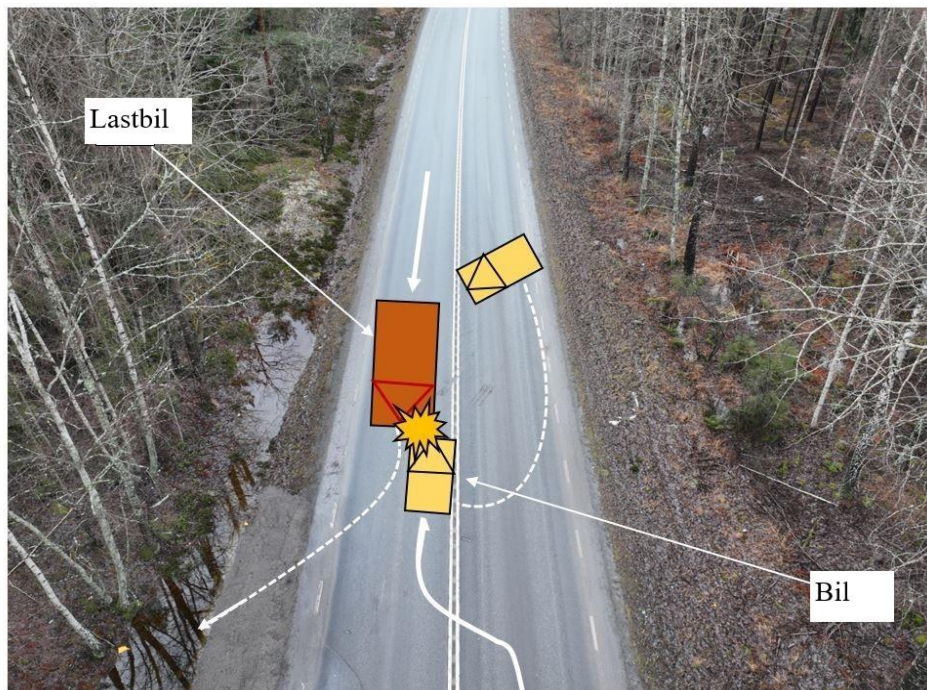
Skiss 1. Skiss med illustrerat händelseförlopp. Skissen tagen från Trafikverkets SIF.
