Särskild olycksutredning

Brand i butikslokal, Storgatan ■ Sollefteå

Händelsetyp: Brand i byggnad

Typ av skada: Utbränd butikslokal

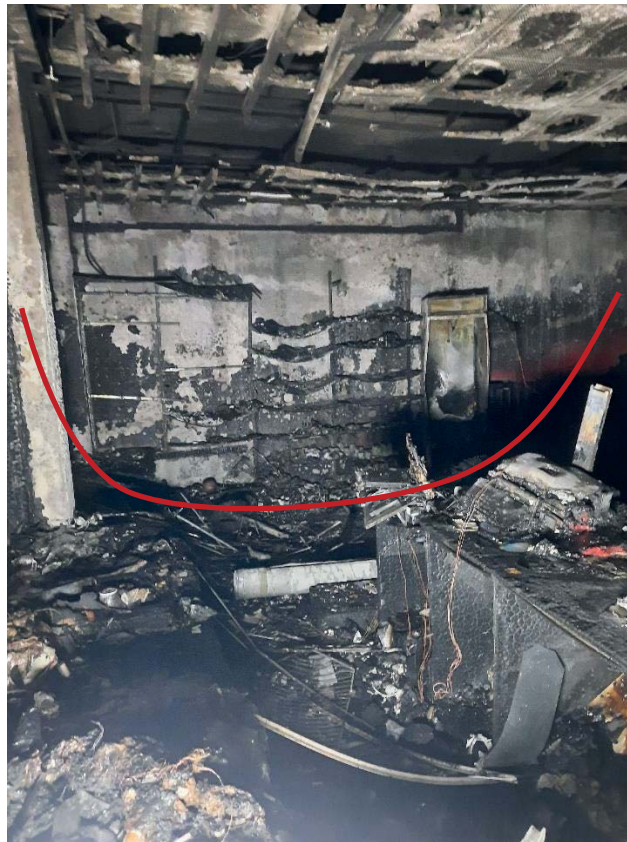
Orsaken till branden har inte gått svara på. Polismyndighetens utredning uppger att brandorsaken inte gått att fastställa. Exempelvis har polismyndighetens utredning av eventuell brandfarlig vätska inte gett resultat som talar för att brandfarlig vätska förekommit inne i lokalen. De ljud av explosion och det ljussken som inkommit som uppgifter vid samtal till SOS kan ha orsakats av att det blev en övertändning i butiken, fullt utvecklade brand och att det kan ha funnits mindre trycksatta behållare i butiken som på grund av detta smällde. De brandmönster och de brandeffekter som observerats och dokumenterats ger stöd för ett område inom vilket branden startat, ett primärbrandsområde i anslutning till butikens sett utifrån vänstra hörn närmast Storgatan. Exempel på brandeffekter som stödjer primärbrandsområdet är att det i denna del av lokalen skett en omfattande massavbrinning och att det finns renbrända områden. Innertaket hade brunnit av i större omfattning i anslutning till hörnet än i övriga delar av butikslokalen. Exempel på brandmönster som skapats av en eller flera brandeffekter som stödjer primärbrandsområdet är att det går att urskilja ett så kallat U-mönster eller ett V-mönster längs med butikens långsida, se Figur 3. Till grund för analys av primärbrandsområde ligger utredarnas analys och polismyndighetens utredning. Polismyndighetens utredning anger även ett primärbrandsområde längts in i butiken längs kortsidan vägg. Detta primärbrandsområde har räddningstjänstens utredare inte utrett vidare på grund av bristande dokumentation och uteblivet platsbesök efter brand innan sanering av lokalen påbörjats. Enligt polismyndighets utredning var brandskadorna mest omfattande i dessa två tänkbara primärbrandsområden det vill säga butikslokalens vänstra hörn ut mot Storgatan och längs väggen på kortsidan inne i butikslokalen.

Figur 3 Butikens vänstra hörn (sett utifrån)

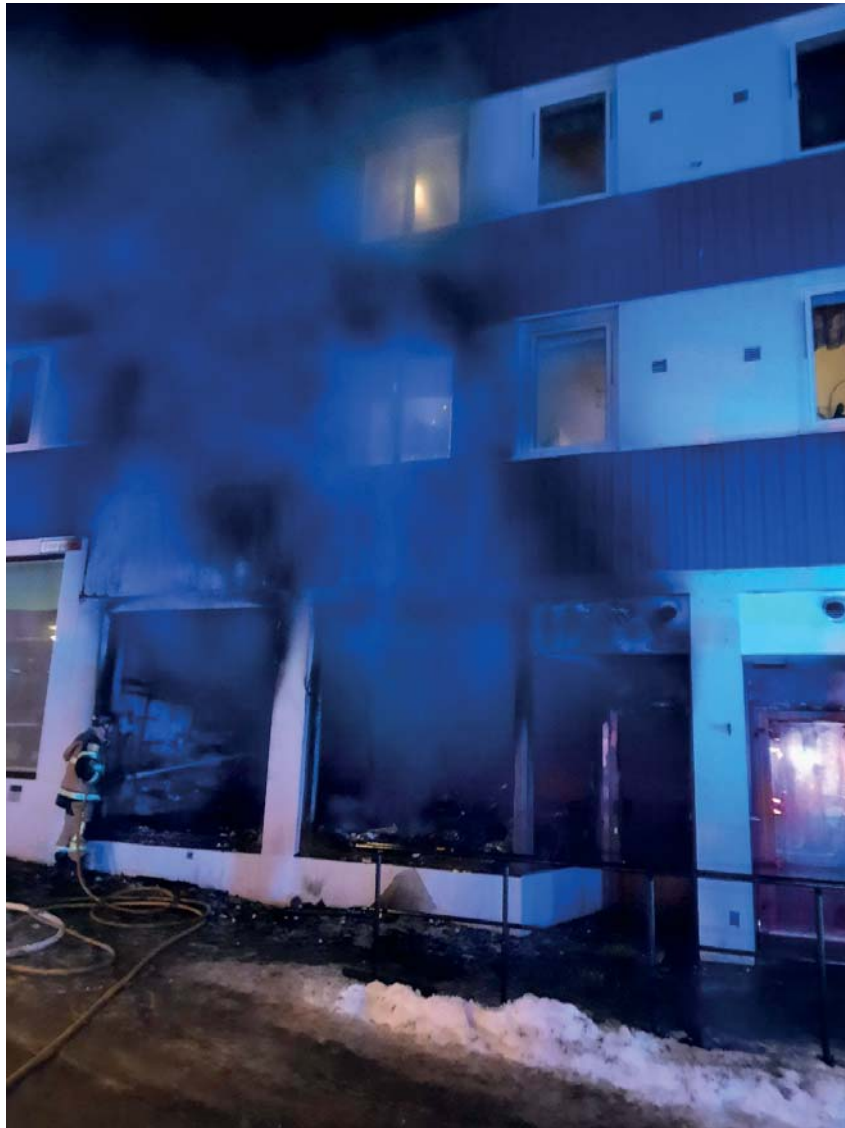
Branden spred sig troligen från något av de identifierade primärbrandsområdena. I lokalen fanns hög brandbelastning och bedömningen är en övertändning inträffat i butiksloken och att branden där efter blev fullt utvecklad. Brandbelastningen i lokalen bestod av bland annat ett antal frysar, kylskåp och diverse matvaror såsom läsk och matolja. Golvet i butiken bedöms i polismyndighetens utredning vara en plastmatta som lagts på betong. Branden spred sig inte ner till butikens källare eller till intilliggande lokaler. Lågor slog ut från skyltfönstret men tog sig aldrig vidare in i lägenheterna ovanför. Butiken var inte en egen brandcell utan brandcellen bestod av flertalet butiker som binds samman av kulvertsystemet. Denna utformning vad gäller bland annat att ventilationslösningen med håligheter och vägar för röken att ta sig fram mellan butikerna orsakade omfattande rökspredning. Det saknades även dörrar mellan butikernas lagerutrymmen i kulverten. Branden släcktes ner och spred sig inte till detta kulvertsystem. Byggnadens konstruktion med betongstomme och fasad i betong eller plåt har troligen medverkat till att branden trots dess omfattning inte spred sig vidare utan gick att begränsa till butiksloken.

Figur 4 Bild från Storgatan på butiksloken under insatsen

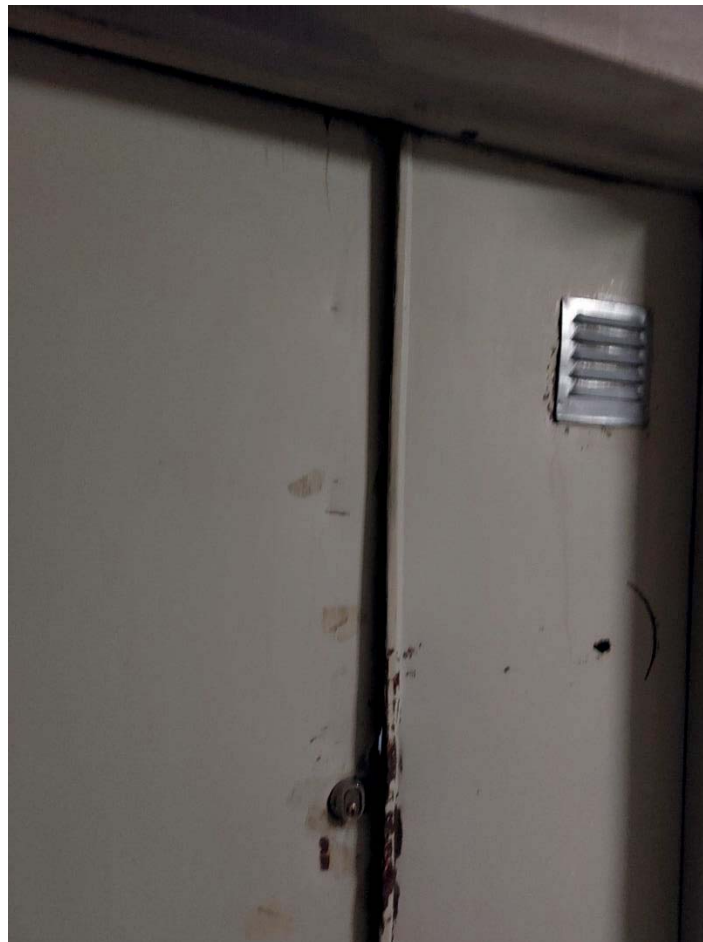
Rökspridning skedde från butikslokalen till omkringliggande utrymmen. Rökspridning till lägenheterna ovanför butiken skedde genom de fönster vars rutor sprack av värmepåverkan. I polismyndighetens utredning går det att läsa att dörren från butikslokal ut till kulvertsystem stod på glänt och genom denna dörröppning kan rökspridning ha skett. Ventilationslösning i bygganden är självdrag och i kulvertsystemet fanns dörrar som intill angränsande butiker hade ventilationsdon genom vilka röken kan ha tagit sig fram. Det har inte gått att utreda i detalj hur rökspridningen skett men intervjuer med brandmän och styrkeledare på plats under insatsen uppger att rökspridning skett till exempelvis trapphus till lägenheterna redan innan räddningstjänsten påbörjat insats och exempelvis brutit upp dörr från trapphus intill butikslokalen.

Figur 5 Ventilationsdon i dörr i kulvertsystem

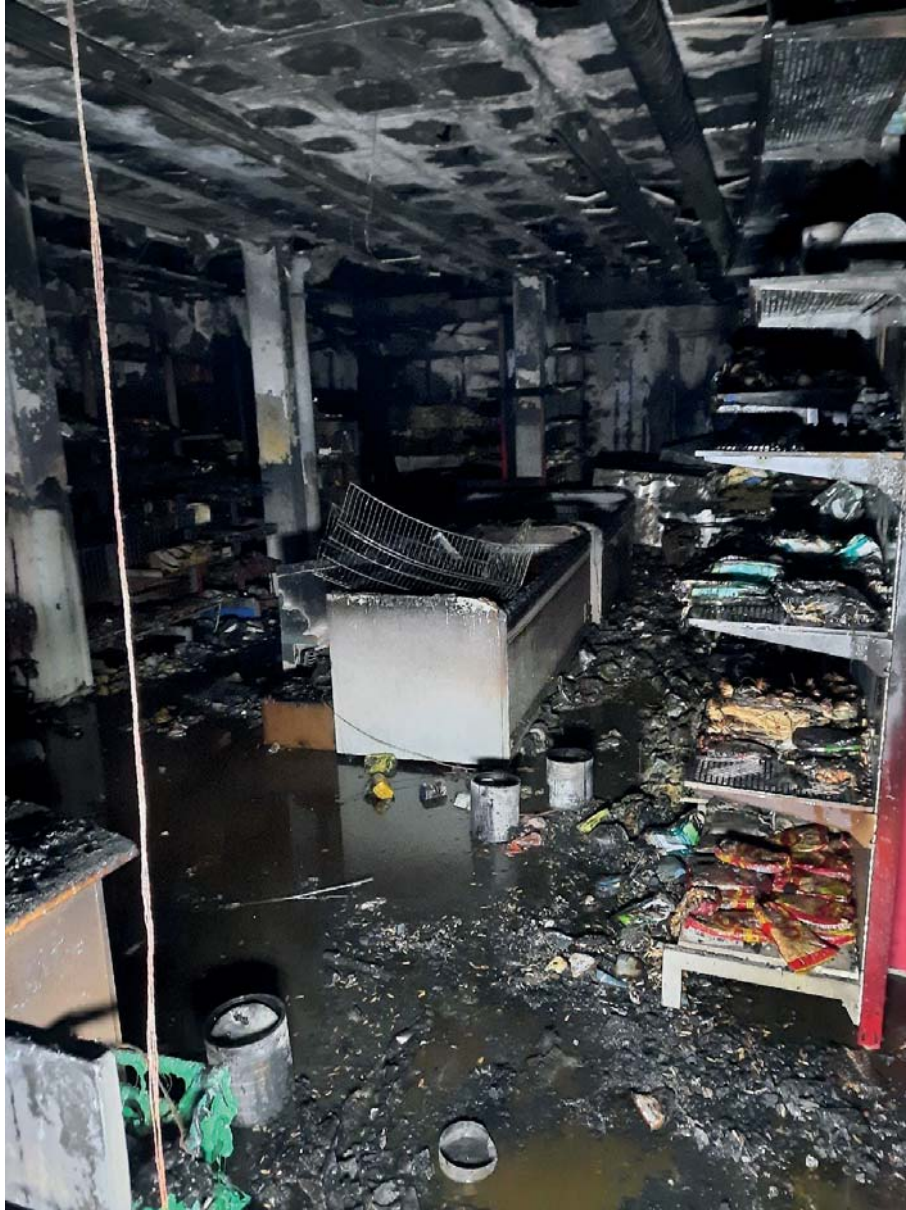
Figur 6 Bild på brandskadorna i butiken

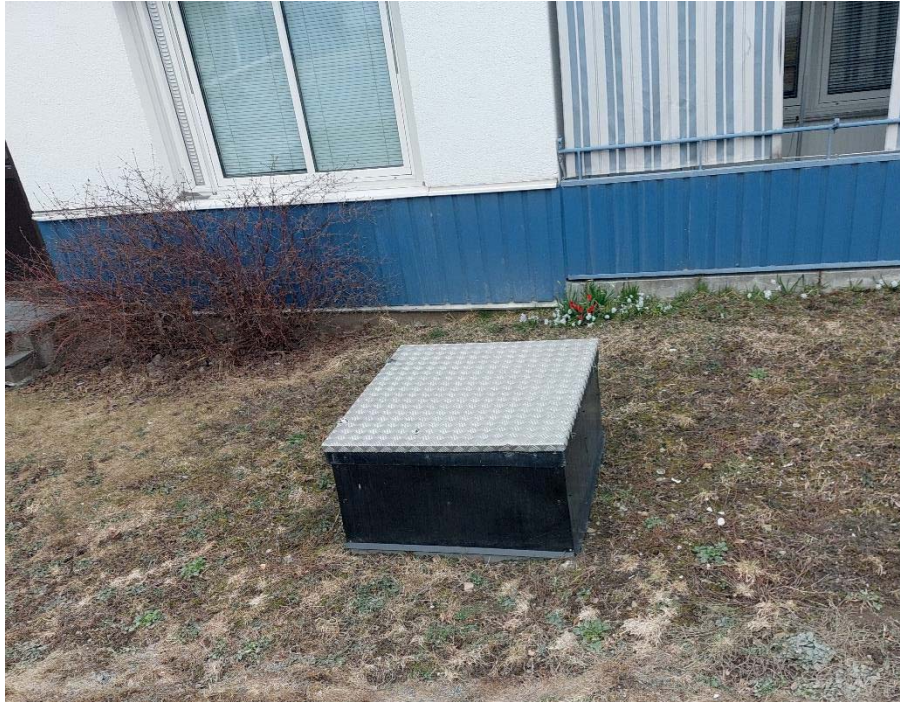
Byggnadskonstruktioner och fasader i betong och plåt underlättade arbete med att minimera brandspridningen och får ses som en framgångsfaktor. Avsaknaden av brandcellsgränser mellan butikerna och kulvertsystem medförde att rök spred sig mellan lokalerna. Att rökluckorna i trapphuset inte gick att öppna från trapphuset utan krävde insats på taket bedöms ha medfört att röken fick vara kvar i trapphus längre än om det kunnat öppnas omgående vilket kan ha medfört mer omfattande skador. Rökluckornas bristfälliga funktion bedöms även ha kunnat medföra en komplicerad utrymning samt kontroll av brandspridning. Rökluckorna från källaren var inte markerade med skyltar eller liknade och upptäcktes inte och användes därför inte under insatsen.

Om dessa varit markerade hade röken från källarförråden kunnat ventileras ut på ett enklare sätt och tidigare vilket kunnat resultera i mindre omfattande skador på exempelvis källarförråden. Förbättringsområden blir att se över möjligheterna att brandtekniskt avgränsa butikerna från varandra i kulvertsystemet, åtgärda rökluckorna och markera ut rökluckorna till källaren.

Figur 7 Röklucka till källare, foto från platsbesök 20220413

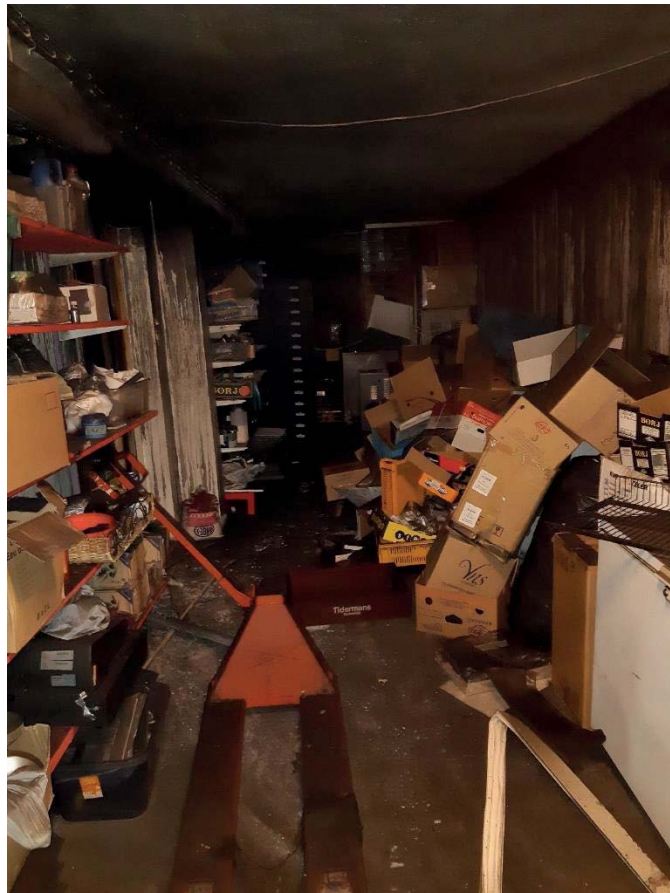
Figur 8 Lager i kubvertssystem bakom butik

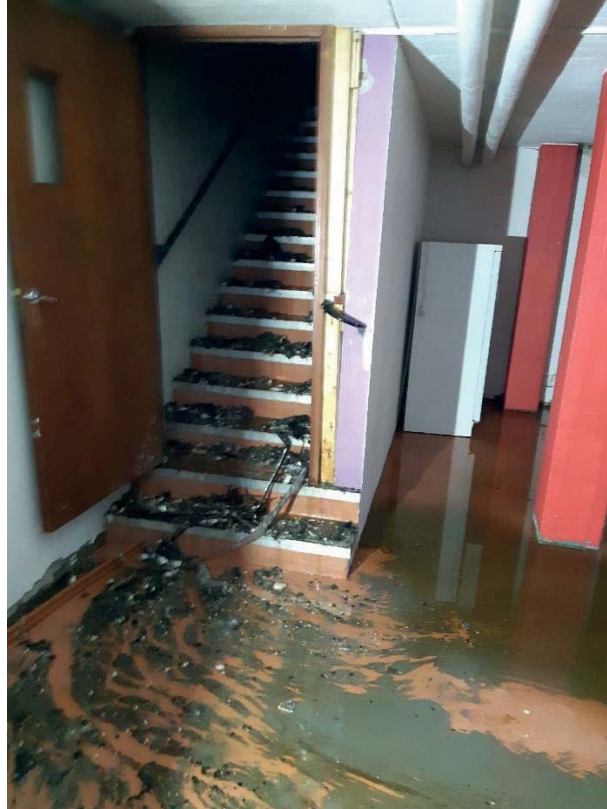
Figur 9 Bild tagen på källaren till butiken under insatsen

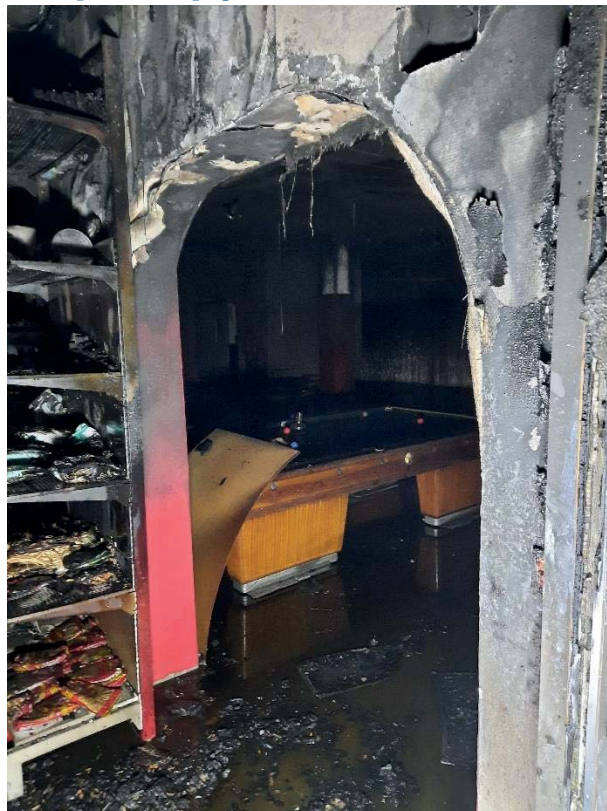
Figur 10 Utrymme med biljardbord intill butikslokalen
