## Olycksutredning

### Explosion i stålgjuteri, Kolsva, Köping, 2023-08-08

Larm till räddningstjänst	2023-08-08 kl 11:43
Plats	Kolsva, Köping
Olyckstyp	Explosion, inomhus
Startutrymme	Fabrikslokal, gjuteri
Startföremål	Smältugn
Orsak	Tryckstegring pga kylvatten kom i kontakt med metallsmälta
Händelserapportnummer	G2023.093581

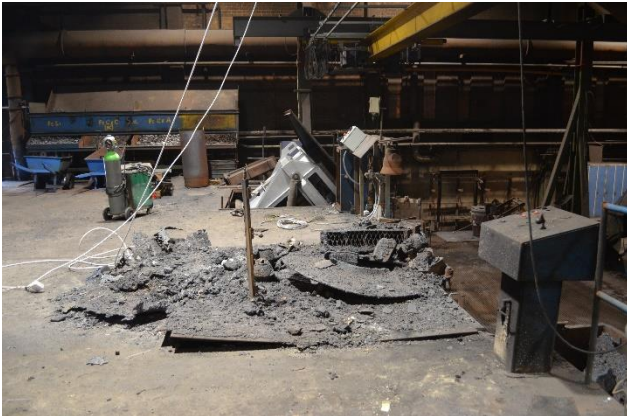
Den ena smältugnen, i smältverk 1, med tillhörande styr- och reglerskåp förstördes. Formmaskinen tillhörande smältverk 2 (det andra smältverket placerat i en annan lokal) förstördes. Dessutom uppkom skador på elinstallationer samt brännbara byggnads- och processdelar.

Smältverk 1 med två smältugnar

Smältugnens värmeskyddande del släppte, kylvattenrören smälte och vatten som kom i kontakt med det smälta stålet förångades med snabb tryckökning som följd.

- Investera i ugnar med högre grad av automatik i processtyrningen.
- Dela in produktionslokalerna i brandceller så att väsentliga processer hålls brandtekniskt avskilda i olika brandceller.
- Anskaffa släckutrustning med kapacitet att släcka omfattande bränder i anläggningen.
- Komplettera nödlägesplanen med anvisningar om vilken funktion inom företagsledningen som i första hand ska vara räddningsledningen behjälplig vid omfattande räddningsinsatser.

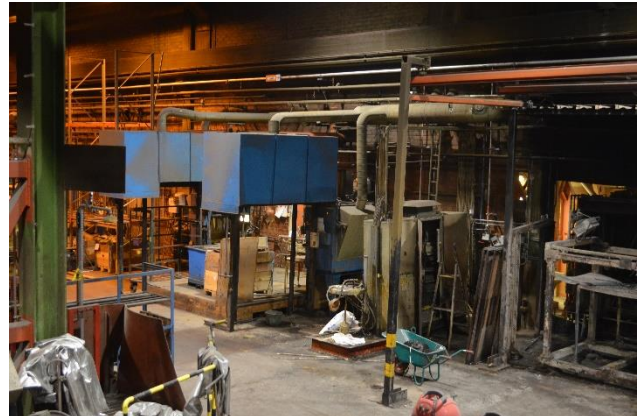
Oskadad formmaskin tillhörande smältverk 1

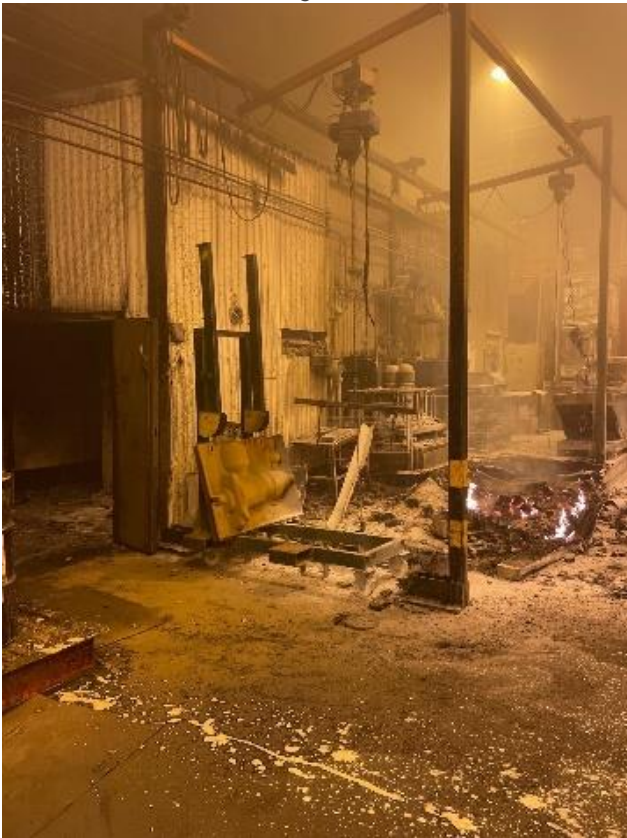
Då personalen kom till arbetet efterföljande morgon upptäckte man att branden i formmaskinen tillhörande smältverk 2 hade återantänt och orsakat stor skada. De skador som uppkom under natten var avsevärt mycket mer omfattande än tidigare uppkomna skador. Den brand som återantände under natten hade i princip självslocknat efterföljande morgon.

Skadad formmaskin tillhörande smältverk 2
