Storstockholms
brandförsvar

Kompletterande händelserapport

Brand på Museum
Museivägen 7, Stockholm
2023-09-15

Dnr: 360-677/2023

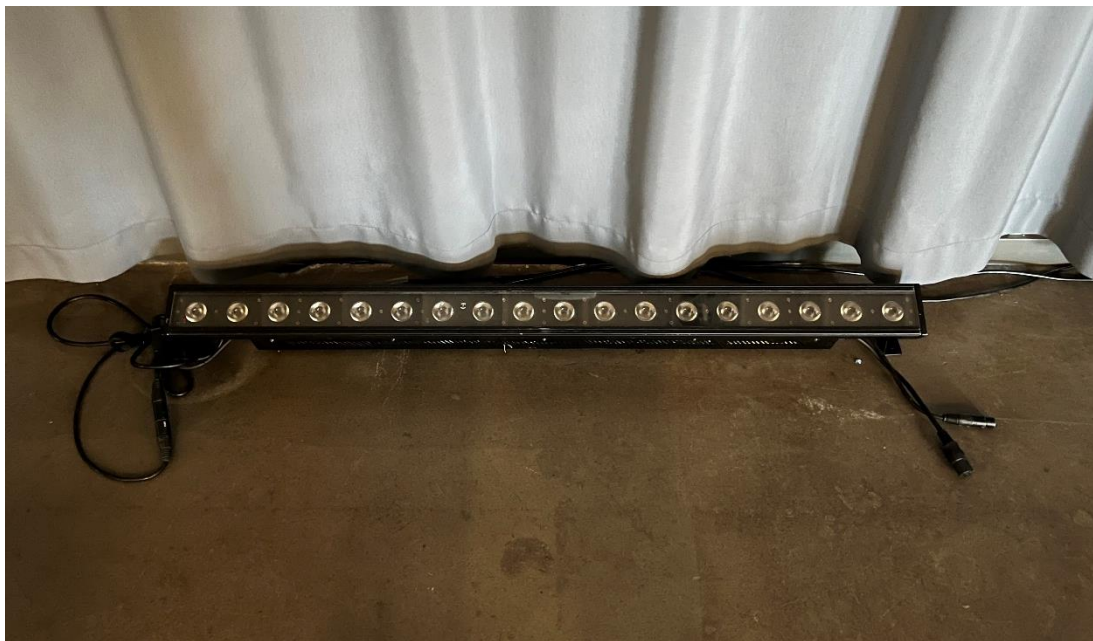
Figur 3. Liknande ljusramp som används i eventlokalen. Bild tagen av utredarna 2023-10-06.

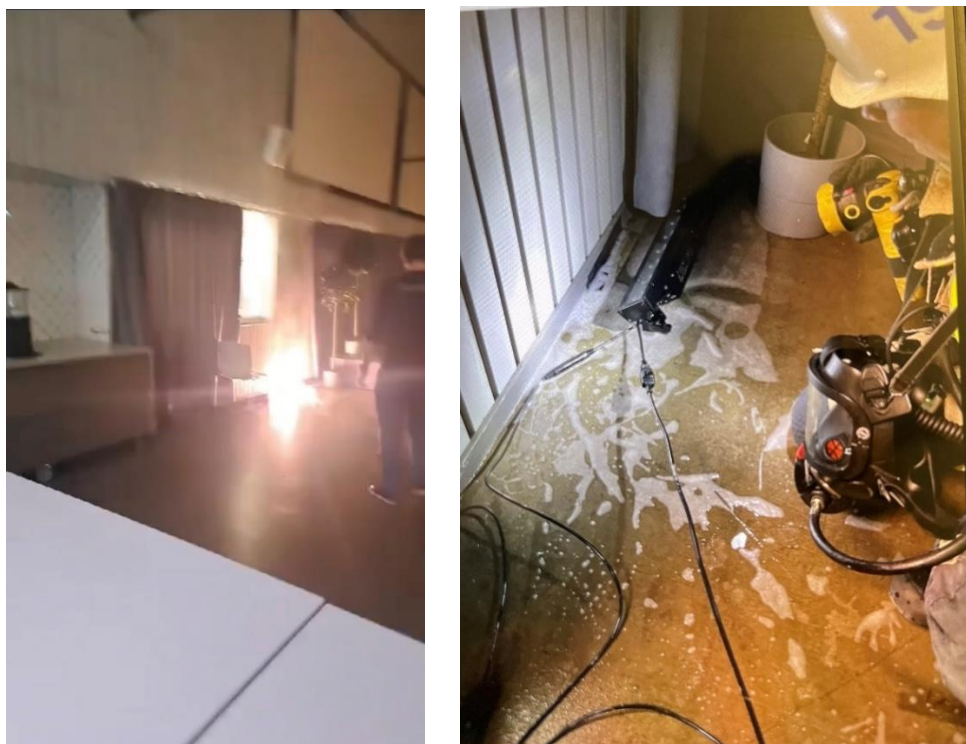
Figur 4. Bild tv visar brandutvecklingen efter det första släckförsöket då branden visar sig fortgå. Bild th visar ljusrampen efter att den är släckt. Bild tv. Skärmdump från film tagen av personalen vid brandtillfället 2023-09-15. Bild th. Tagen av insatspersonal 2023-09-15.

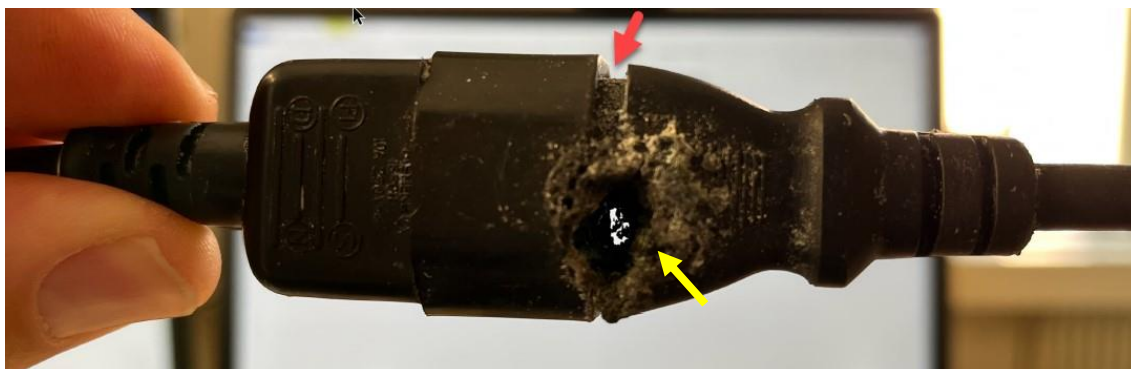
Orsak till brandens uppkomst är troligtvis att hon- och hanskarvkontakt för ljusanläggningen ej tryckts ihop tillräckligt så att de ”bottnat”. Det har medfört att glappkontakt inträffat i strömförande hylsa/stift i kontaktdelen, antingen i fas eller nolledarens hylsa/stift. Strömmen tillsammans med glappkontakten (som ger övergångsmotstånd) medfört att värmeutveckling sker. Efter kortare eller längre tid uppstår så låg nivå på övergångsmotstånd så att ljusbåge kan uppstå med mycket hög värmeutveckling som följd. Se figur 5 och 6. Detta kan ske antingen mellan hylsa/stift eller till annan ledares hylsa/stift. Det senare medför i regel att säkring löser ut alternativt jordfelsbrytare löser ut (om sådan finns).

Enligt verksamhetens elektriker så löste inte jordfelsbrytare och säkring ut vid brandtillfället. Detta kan bero på att överslag ej uppstod mellan fas-skyddsledare eller fas-nolledare samt att branden/värmeutvecklingen inte pågick tillräckligt länge för att överslag mellan fas- och nolledare skulle uppstå¹.

Figur 5. Röd markering visar tecken på att hona och hane inte har varit helt sammankopplade. Gul markering, hål och brandskada i godset som uppstått med anledning av ljusbåge. Bild tagen av utredarna 2023-09-25.

Inför varje event i lokalen genomförs en kontroll av anslutningsledningar, grenuttag och stickproppar för ljusrampar med mera av verksamhetens tekniker. I denna ingår bland annat kontroll av att el-kontakter är hela, oskadade och helt sammankopplade samt att el-kablar är utan skador. Efter händelsen har verksamhetsutövaren skapat nya rutiner så att samtliga el-uttag till ljusramperna kopplas ur när dessa inte används. En

framtida ide om åtgärd är att all elförsörjning via samtliga kablar fram till ljusramperna ska styras via mixerbordet.

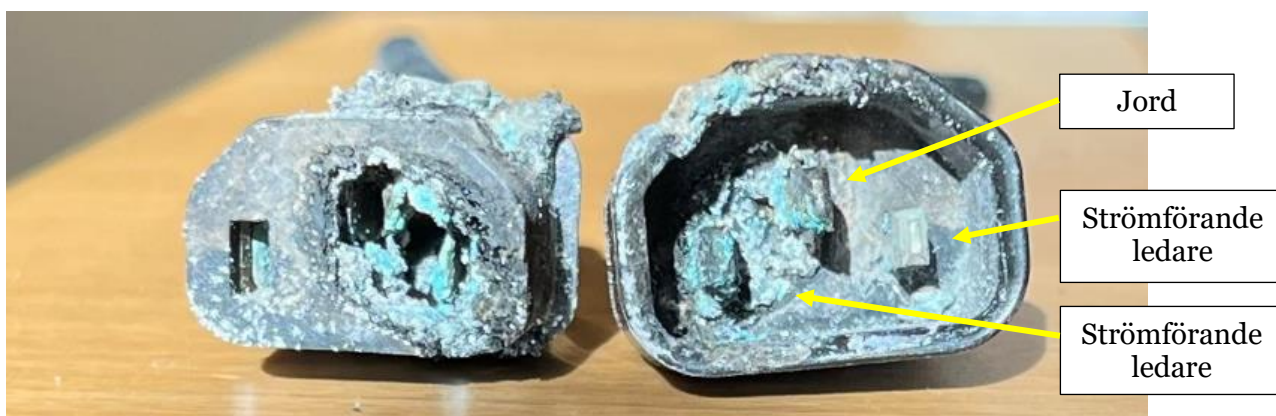
Figur 6. Kontaktens hona och hane med synliga skador från ljusbåge och överslag. Bild tagen av utredarna 2023-09-25.

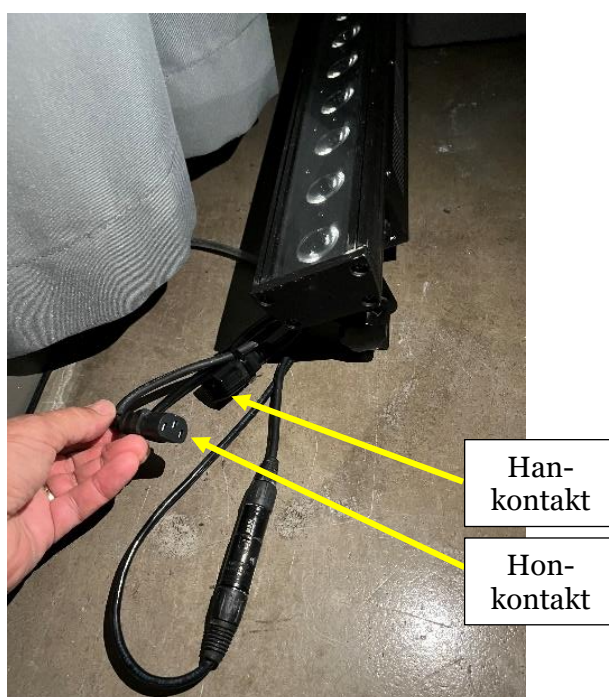
Figur 7. Bild visar hona (i handen) och hanen till en ljusramp. Bild tagen av utredarna 2023-09-25.

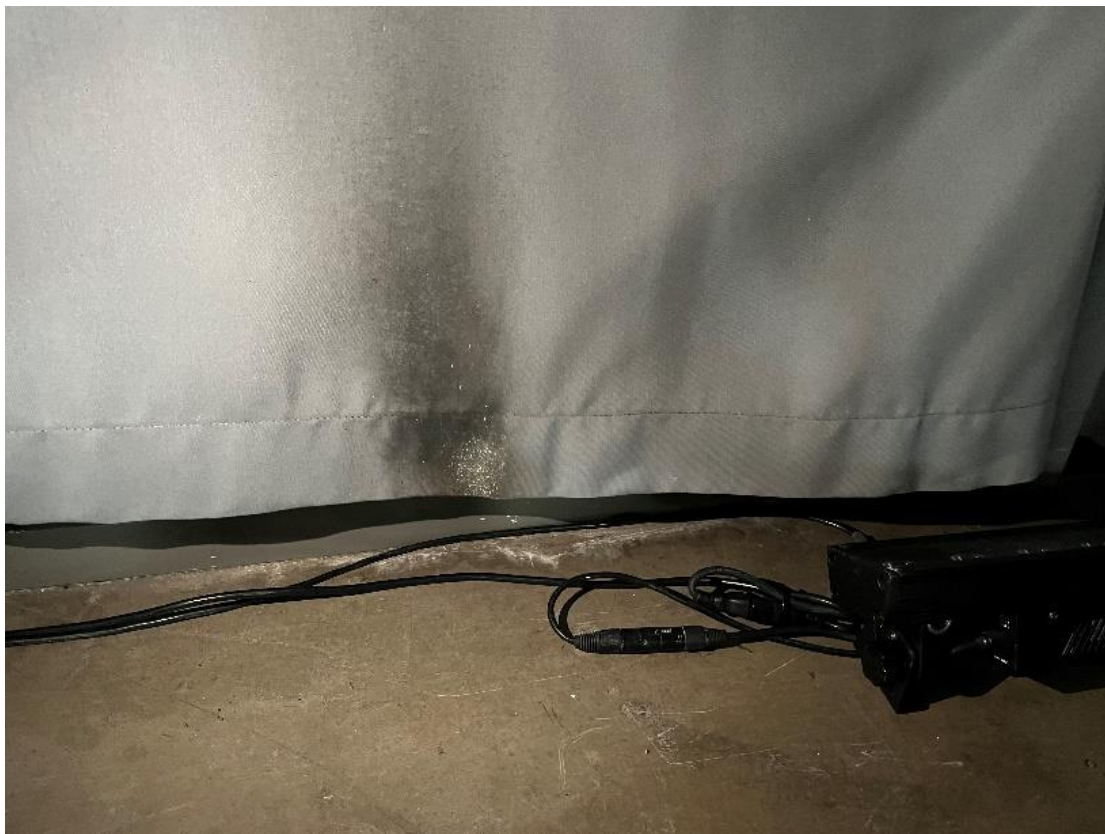
Det tekniska brandskyddet har i stort fungerat som det ska. Den gardin som hängde intill ljusrampen vid brandtillfället hade enligt verksamheten flamskydd EN 13773:2003/DIN 4102-1. Tyget uppfyllde enligt brandskyddsdocumentationen krav på ytskikt B-s1,do. Tyget har stått emot belastningen från branden som det var tänkt och träpanel på vägg bakom gardinen skadades ej².

Figur 8. På bilden syns märken från värmepåverkan på den flamskyddade gardinen. Bild tagen av utredarna 2023-09-25.

² Ytskikt B-s1,do avser tändskyddande beklädnad. Med tändskyddande beklädnad menas brandhämmande eller annat för ändamålet lämpligt material. Beklädnaden ska även skydda bakomliggande materials antändning, vilket beklädnaden gjorde i aktuellt fall. Träpanelen uppfyllde enligt brandskyddsdocumentationen ytskiktssklass A2-s1,do.

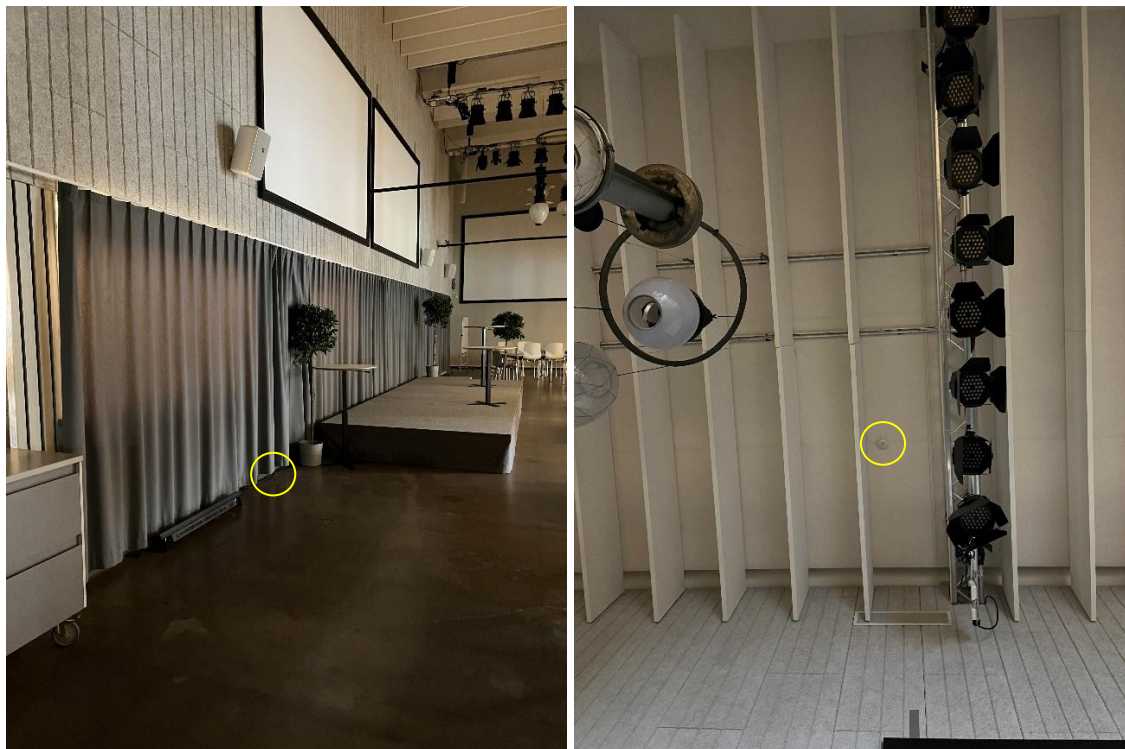
När personalen aktiverade utrymningslarmet via larmtryckknapp stängde brandcellsörrar kopplade mot larmet och utrymningslarmets sumrar aktiverades i museet. Oklart är om rökutvecklingen från branden var för liten för att aktivera den rökdetektor som var placerad i taket ovanför initialbrandplatsen, eller om dess placering medförde en fördröjning av aktivering.

Figur 9. Bilderna visar tv. initialbrandplatsen och th. rökdetektorns placering rakt ovanför. Taket är försett med flera tvärliggande, stående cirka 30 cm höga ”flänsar”. Mellan dessa är rökdetektor markerad som är placerad mot innertaket. Bilder tagna av utredarna 2023-10-06.

Taket är försett med flera tvärliggande, stående cirka 30 cm höga ”flänsar”. Mellan dessa är rökdetektor placerad mot innertaket. Det är möjligt att dessa flänsar utgjorde en hindrande/fördröjande barriär för brandröken att nå och aktivera aktuell rökdetektor.

- Verksamheten rekommenderas undersöka rökdetektorernas placering i eventlokalen med sakkunnig för att säkerställa att dessa är rätt placerade.
- Brandförsvaret vill informera om att Elsäkerhetsverket har givit ut föreskrift ELSÄK-FS 2022:3 som började gälla 2022-12-01 med krav på dokumenterade fortlöpande kontroller av starkströmsanläggningar och elektriska utrustningar⁴.
