# Olycksutredning

## Utökad olycksutredning

**Trafikolycka på Rv 56 norr om Hedesunda**

**2023-10-30**

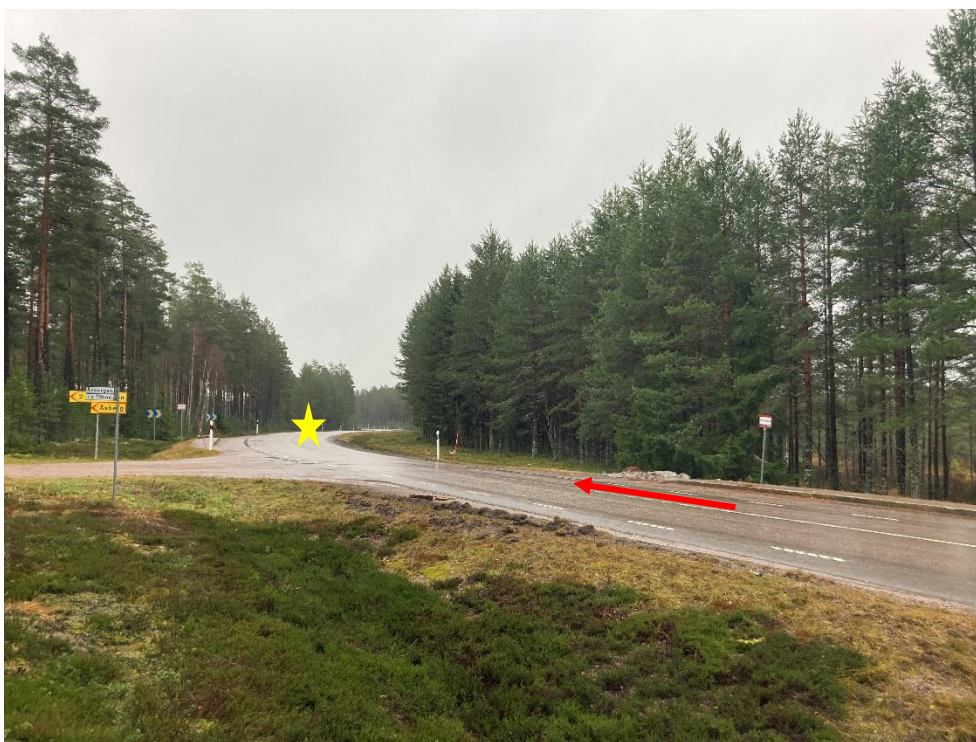
Olycksplatsen ligger i en svag högersväng för personbilen och hastigheten är satt till 80 km/h på den aktuella vägsträckan.

Vägbanans beläggning är asfalt och inga konstigheter kunde upptäckas vid platsbesöket 10 dagar efter olyckan. (se bild 1).

*BILD 1: Röda pilen visar från vilket håll personbilen kom körandes. Gula stjärnan visar kollisionplatsen.*

- Det enda som hjälpt vid denna olycka är ett mitträcke, som hindrat fordonet att komma över i motsatt färdriktning.

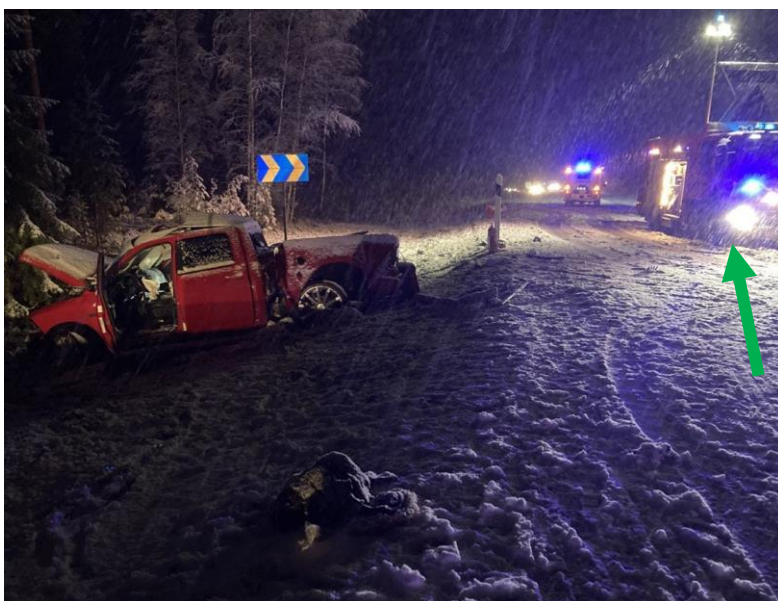
I en högerkurva får fordonet sladd och far in i en mötande långtradare med högersida av bilen. Fordonet kastas över i vänstra diket medan långtradaren hamnar i motsatta diket där dragbilen välter på sida och släpet står kvar på hjulen (se bild 2 och 3).

*Bild 2: Visar bilens slutposition. Gröna pilen visar bilens färdriktning.*

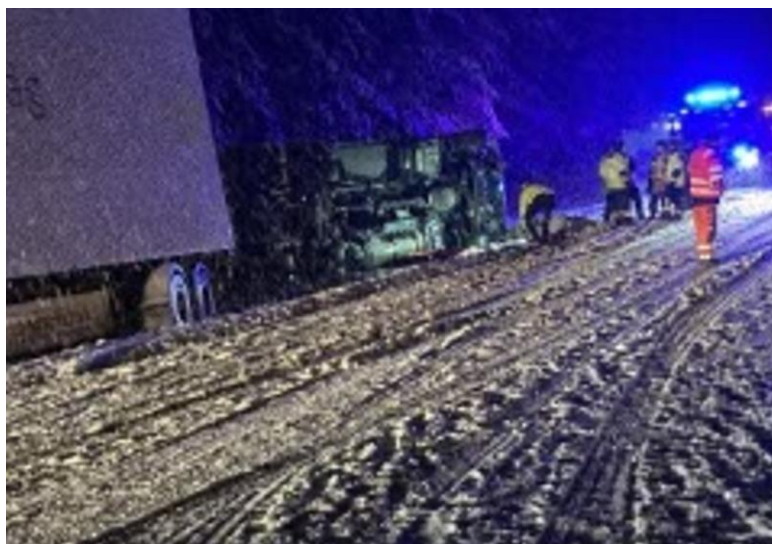
*Bild 3: Visar lastbilens slutliga läge.*

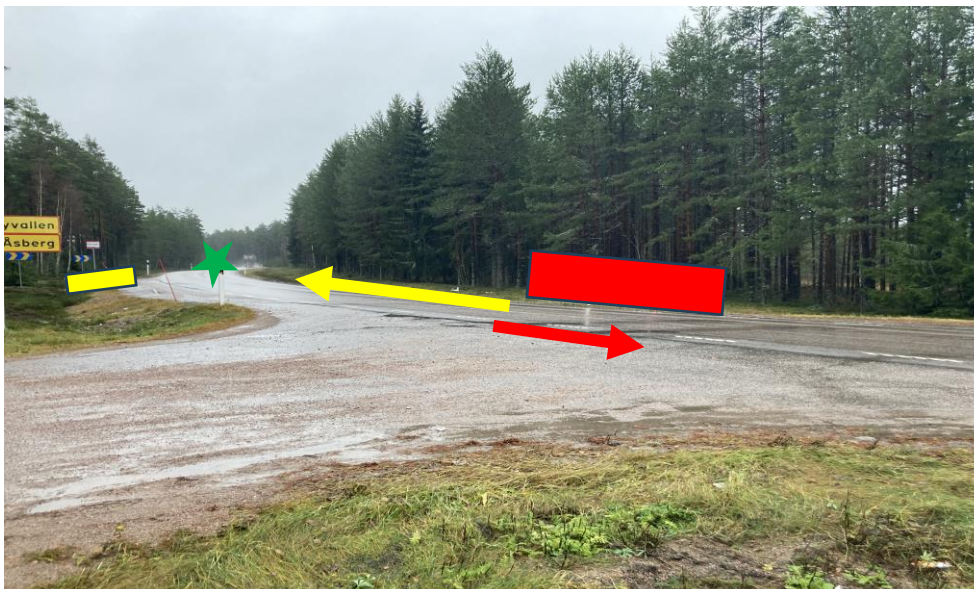
*Bild 3: Röda rutan visar lastbilens slutläge och gula rutan visar personbilens slutläge. Gula pilen visar personbilens färdriktning och röda pilen lastbilens färdriktning. Gröna stjärnan visar kollisionsplatsen.*
