Förundersökning

Brand i lägenhet [REDACTED] Malmö
2018-04-03

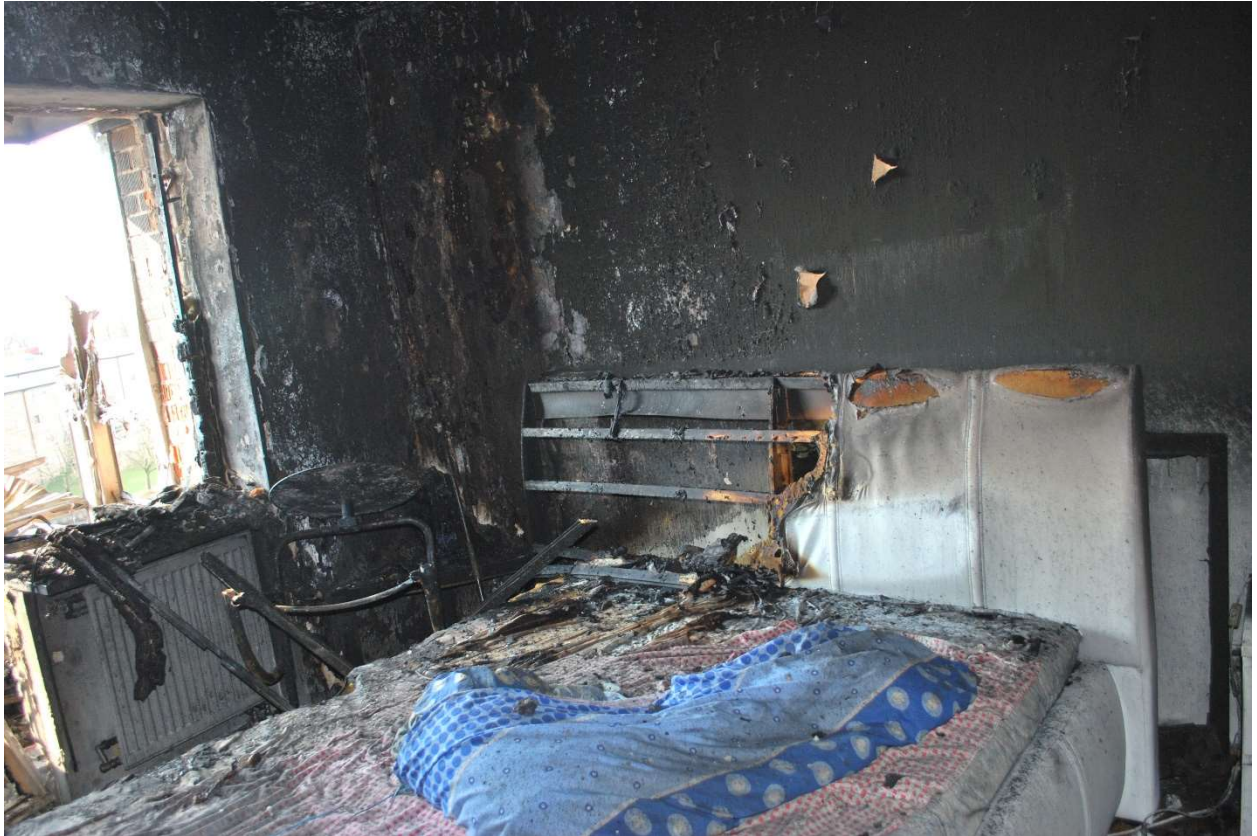
Lägenhetens balkong (foto 2) och sovrum (foto 1) brandskadades kraftigt. Hela lägenheten sot- och rökskadades. I samband med branden blev det även brandskador på balkongen ovanför den branddrabbade lägenheten och det skedde även rökspridning i mindre omfattning, in i lägenheten ovanför den branddrabbade lägenheten.

Foto 1. Sovrummet.

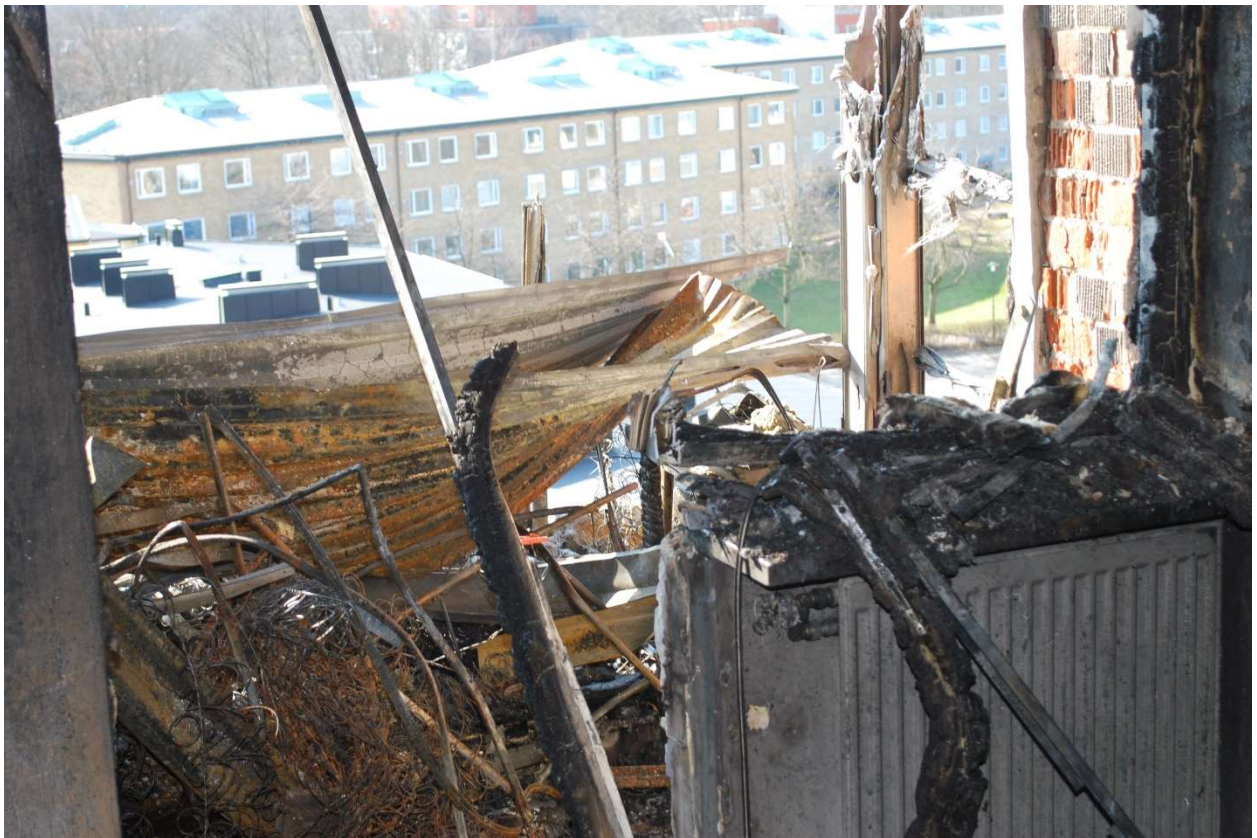
Orsaken till branden är okänd då det bla saknas el på balkongen, däremot kan inte cigarettrökning uteslutas.

Bild 2. Balkongen där branden startade.

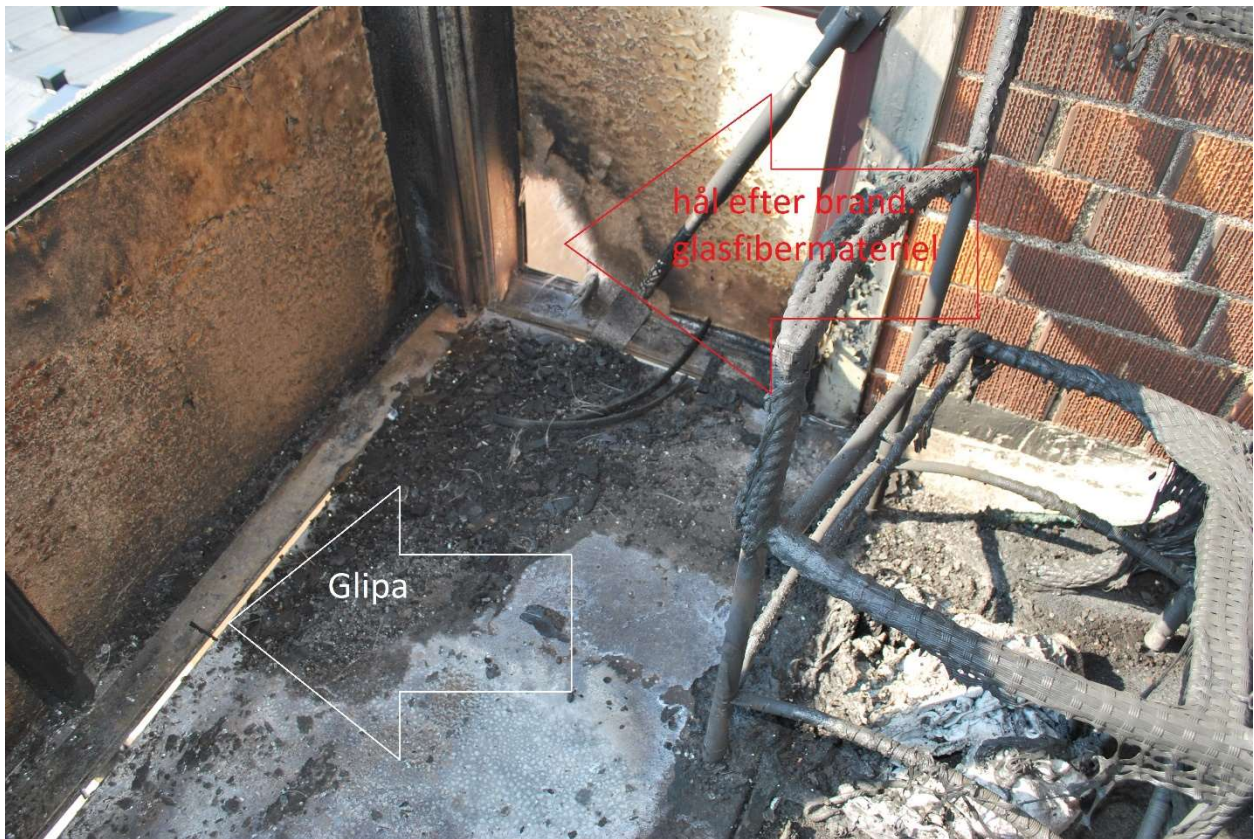
I samband med branden kunde utredaren konstatera att brandspridning mellan balkonger skedde. Denna spridning mellan balkongerna skedde dels genom glipor (foto 3&4) och dels genom genombränning av balkongsida.

Foto 3. Brandspridning till balkong på 8:e våningen.

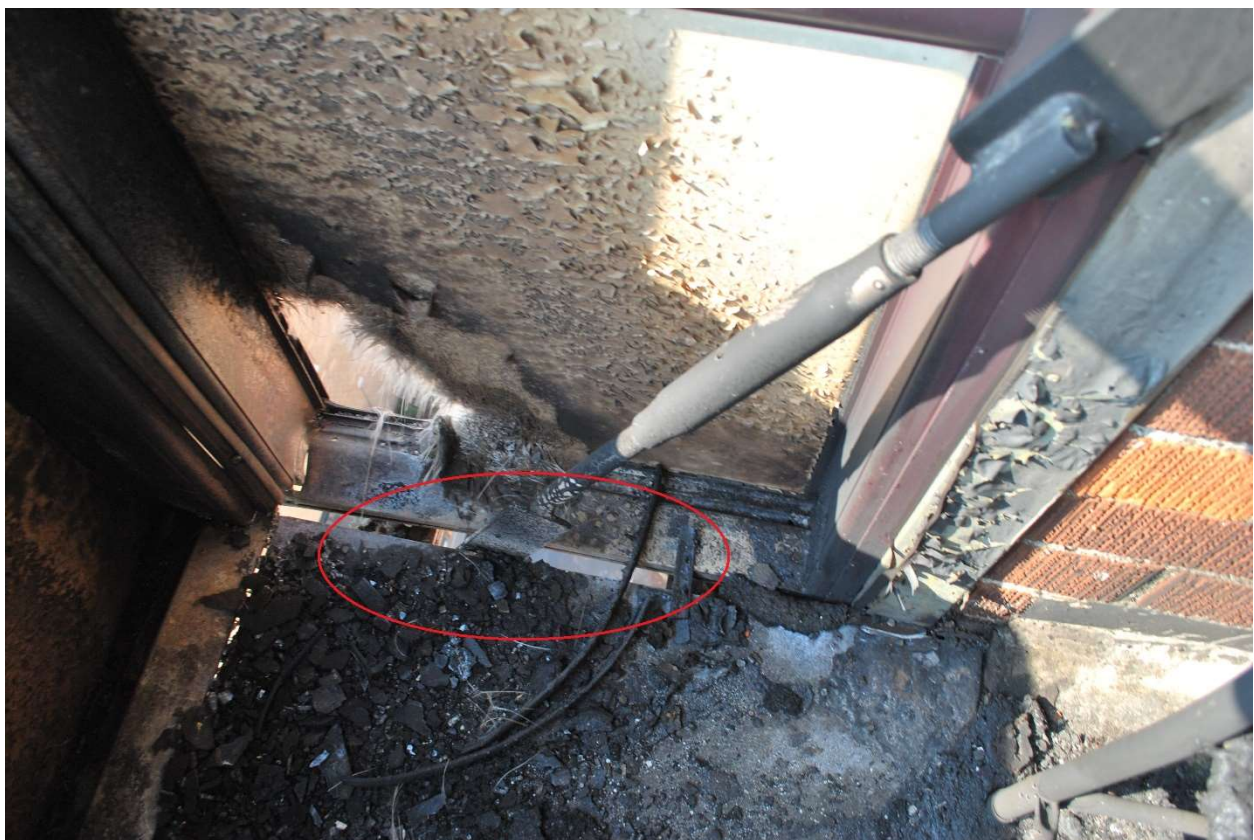
Bild 4. Glipa vid infästning i sida.
