# Kompletterande händelserapport

Huddinge

<b>Upprättad</b>	<b>Diarenummer</b>
2022-08-29	2022-001098
<b>Upprättad av</b>	<b>Kvalitetsgranskad</b>
Sebastian Levin	Pontus Olsson Victoria Luoma

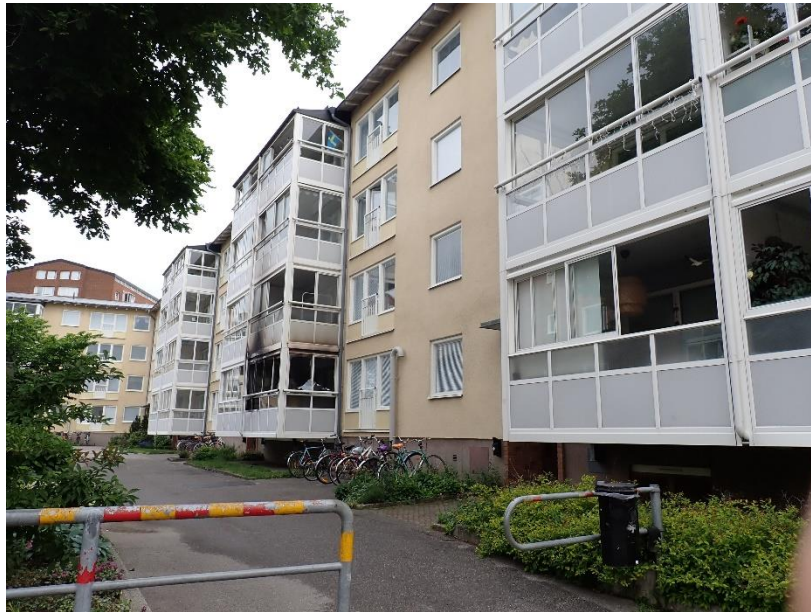
Figur 1 [REDACTED] Foto Sebastian Levin Sbff

[REDACTED] ligger i Huddinge kommun nära Huddinge centrum. Huset är ett flerfamiljshus på 4 våningar byggt 1960. De inglasade balkongerna är byggda vid ett senare men okänt tillfälle. Adressen tillhör bostadsrättsföreningen Brf [REDACTED] där det inom föreningen finns 175 lägenheter samt flera gemensamhetslokaler.

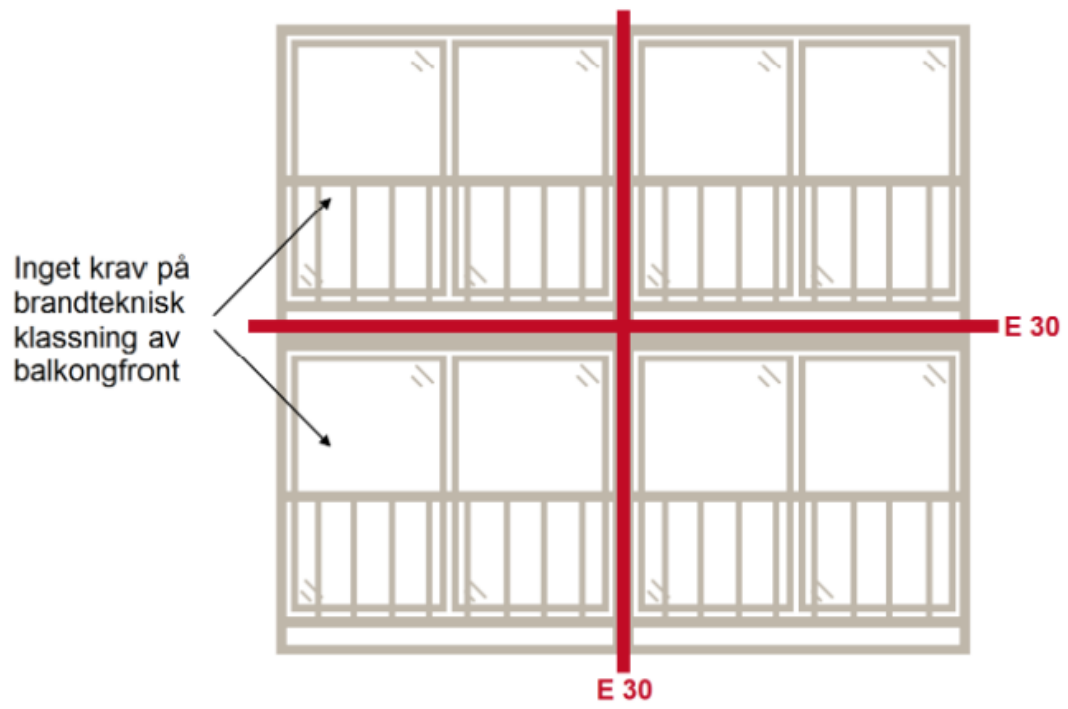
Figur 2 (Boverket, 2020)

Brandskyddet i aktuell byggnad bygger i stort på att samtliga lägenheter är egna brandceller uppförda i klassen EI 60. Balkonger är inte att se som en del av lägenhetens brandcell och dessa avskiljs därmed inte med EI 60. Det krav som ställs enligt Boverket (Boverket, 2020) är E 30 vilket innebär ett skydd mot rökspridning. Det är inga krav på att balkongfronterna ska inneha någon brandteknisk klass, se Figur 2 . Trapphuset ska vara möjligt att ventileras ut med hjälp av rökluckor eller fönster. Tilluft i lägenheterna sker via ventiler i fönster överallt utom i köket. Frånluft sker i kök och badrum.

Då branden var intensiv med ett kraftigt brandförlopp sprack fönstren i balkongfronten hos den inglasade balkongen och började sprida sig via fasaden uppåt på balkongen ovanför. Enligt Figur 2 är det inget krav på brandteknisk klassning av balkongfront. Det är heller inget brandskydds- eller avståndskrav på att fönstren på inglasade balkonger till skillnad mot fönster i fasad (BBR 5:553) (Boverket, 2020). Det finns alltså ingen brandcellsgräns, varken vertikalt eller horisontellt, när väl brand och rök sprider sig från de spruckna fönsterna.

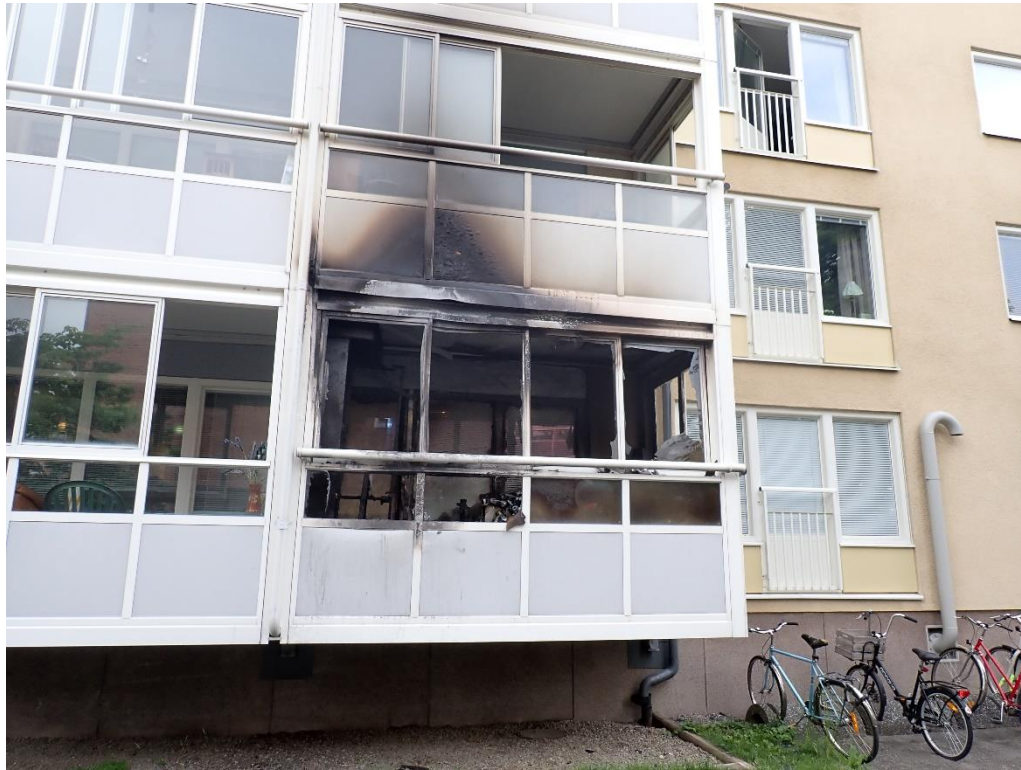
Figur 4                      Foto Sebastian Levin Sbff

bl.a. en soffa och pantburkar. Innan räddningstjänstens ankomst hann branden börja sprida sig uppåt från balkongen upp mot ovanliggande balkong via balkongfasaden.

Rök spred sig till närliggande lägenheter, både ovanliggande och åt sidorna. Det var också rökspridning till trapphuset.

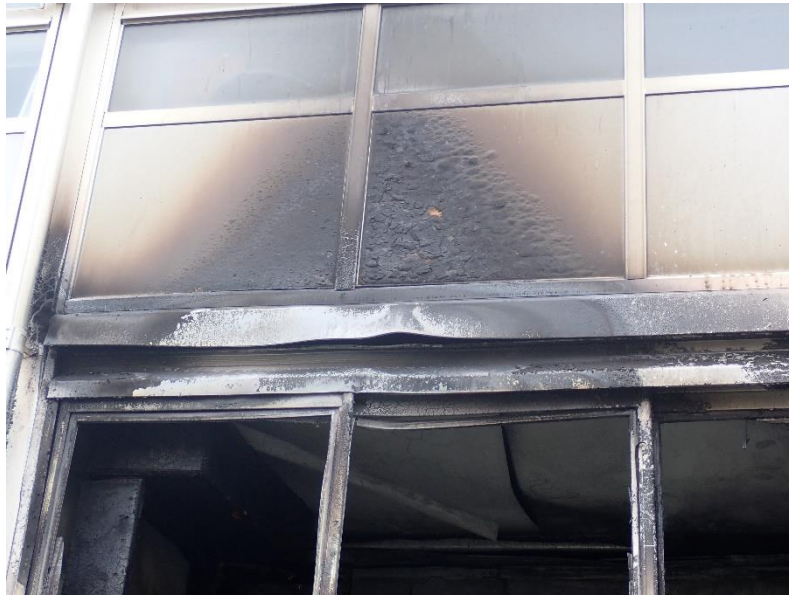
Figur 5 Spridning balkongfront Foto Sebastian Levin Sbff

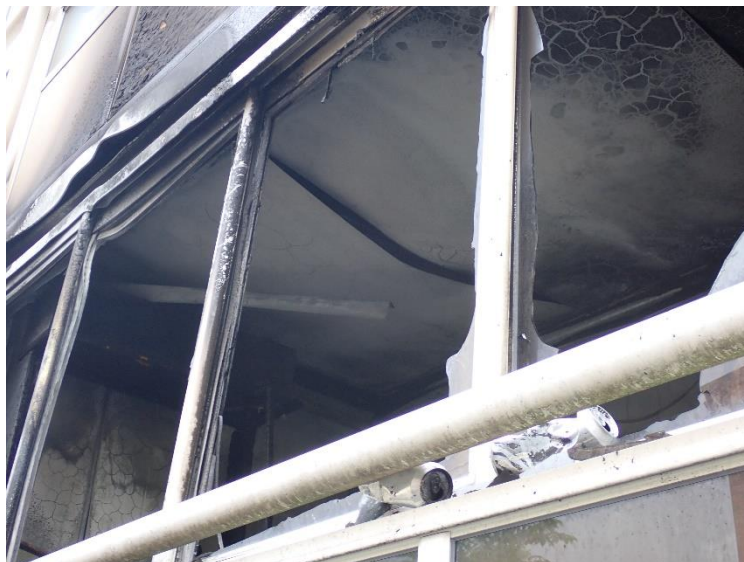
Branden startade på balkongen men objektet som antändes initialt är inte bekräftat. Det finns anledning att tro att branden startade i en soffa som stod på högkant ute på balkongen där rökning är en möjlig orsak, se Figur 7. I och med att den stod på högkant fanns det mycket brännbart material i vertikalled vilket innebär att spridningen kan ske fort. Det finns också anledning att tro att branden var som mest intensiv här på grund av skadorna på soffan samt taket ovanför soffan se Figur 6. Brandorsaken är ej verifierad och ingen utredning har utförts för att undersöka frågan vidare.

Figur 6 Foto på balkong riktat mot taket. Foto Sebastian Levin, Sbff

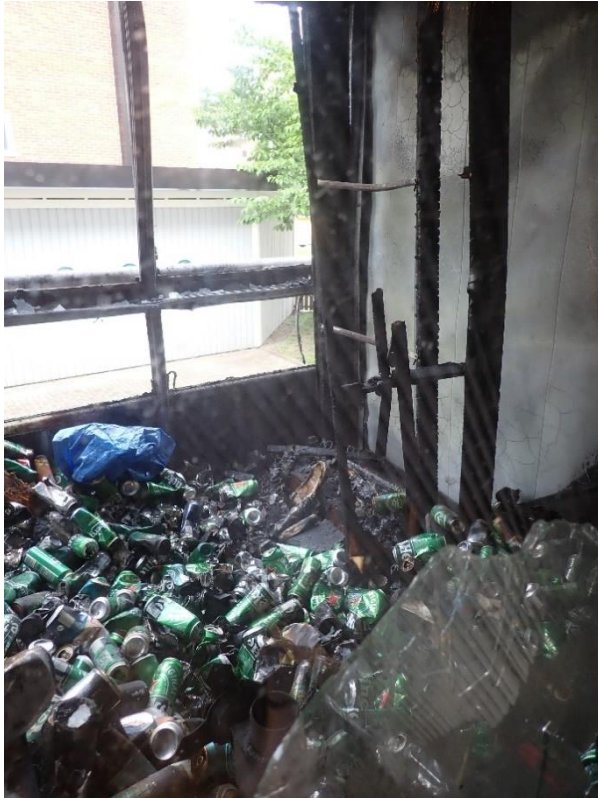
Branden utvecklades på balkongen och det fanns större mängder brännbart material på balkongen, bl.a. tidigare nämnda soffa. Om brandbelastningen varit mindre hade brandspridning från initialbranden varit mindre och även om brand inträffat hade intensiteten inte varit så omfattande som i detta fall. Inglasade balkonger tenderar ofta att bli en förlängning av lägenheten och därmed också att brandbelastningen på balkongen hamnar på en liknande nivå som för bostaden i övrigt, i synnerhet under sommarhalvåret. Vid detta tillfälle var mängden föremål större än vad som kan förväntas i normalfallet. Det förekom inte någon brandfarlig vätska på balkongen enligt lägenhetsinnehavaren.

Figur 7 Foto på balkong med hög brandbelastning. Foto Sebastian Levin Sbff

Det rekommenderas att Sbff samt MSB tar fram information och riktlinjer för fastighetsägare och boende i flerbostadshus om brandsäkerhet på balkonger. Lämpligen hade en punkt kunnat behandla lämpligheten att förvara större mängder brännbart material på balkonger.
