# Brand i kablage tillhörande solcellsanläggning

Lidköping

2023-08-28

**Uppdrag:** Erfarenhetsåterföring

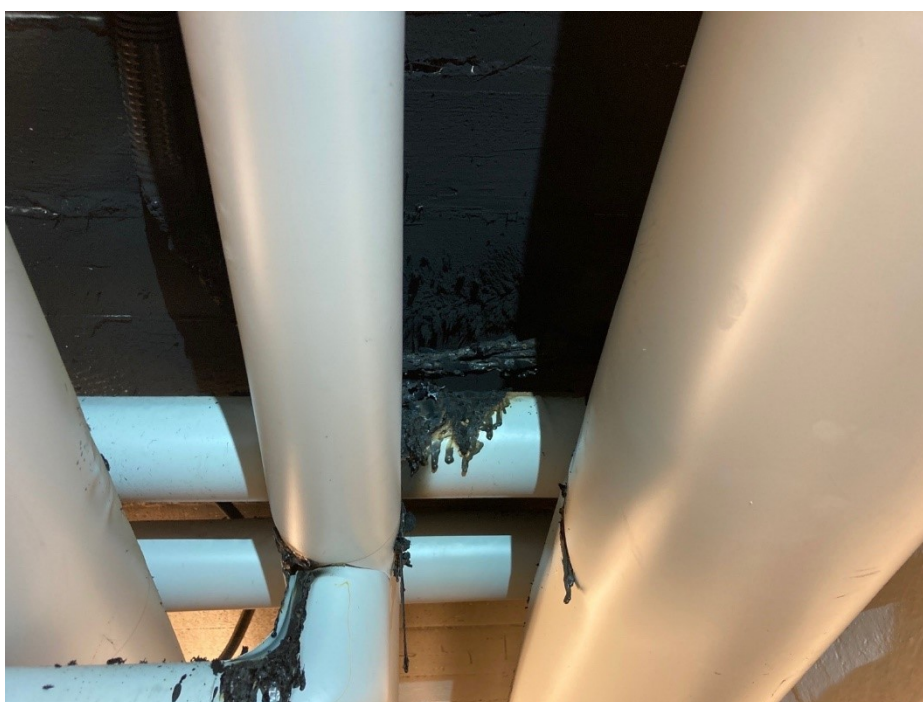
*Figur 1 Brandutsatt kablage bakom rörstråk*

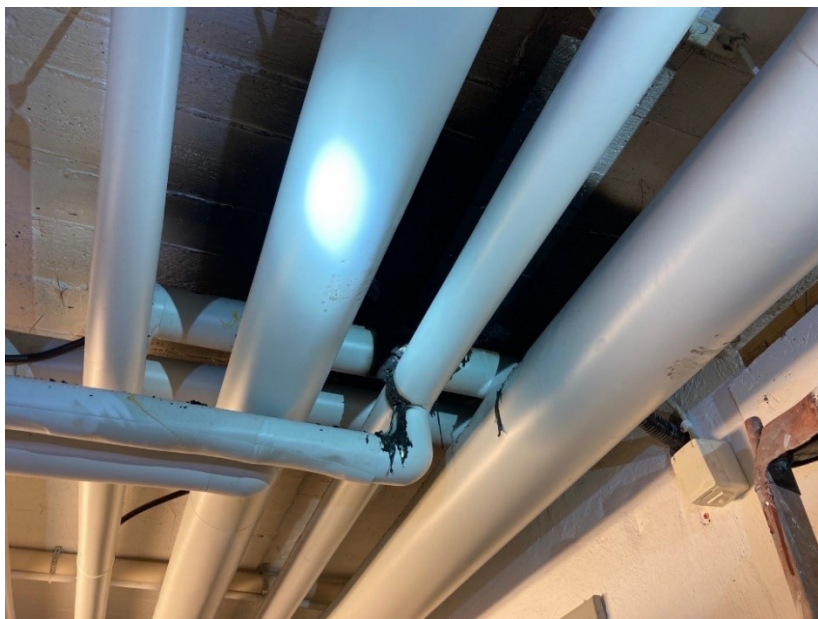
*Figur 2 Placering av kablage i källargångens tak, i direkt anslutning till brännbara rörskålar*

I ett tidigt skede fick räddningstjänsten information om att branden sannolikt var i anslutning till växelriktare för solcellsanläggning och att det var i kablar som branden förekom, inte själva växelriktaren. Med hänsyn till att branden hade självslocknat vid framkomst, och att installatörsfirman snabbt var på plats var behovet av räddningsinsats liten och insatsen var mycket kort. Om branden hade utvecklats och tagit sig i närliggande rörskålar eller annat brännbart i källargångens tak hade konsekvenserna av en brand kunnat bli större.

- Växelriktare bör i så stor utsträckning som möjligt placeras på ett sådant sätt att längden på likströmskablage inom byggnad minskas.
- Likströmskablage inom byggnad bör enbart förläggas i närhet till obrännbara byggnadsdelar och material.
- Skarvar på likströmskablage inom byggnad bör i största möjliga mån undvikas. Där behov ändå finns bör skarv placeras med visst avstånd från brännbart material alternativt placeras i obrännbar kopplingsdosa. Skarvar bör särskilt märkas ut.
- Likströmskablage inom byggnad bör tydligt märkas ut oavsett om det är förlagt dolt eller synligt.
- Upprätta rutiner för, eller undersöka förutsättningarna för, att göra likströmskablage strömlöst, samt hur detta ska hanteras under insats.

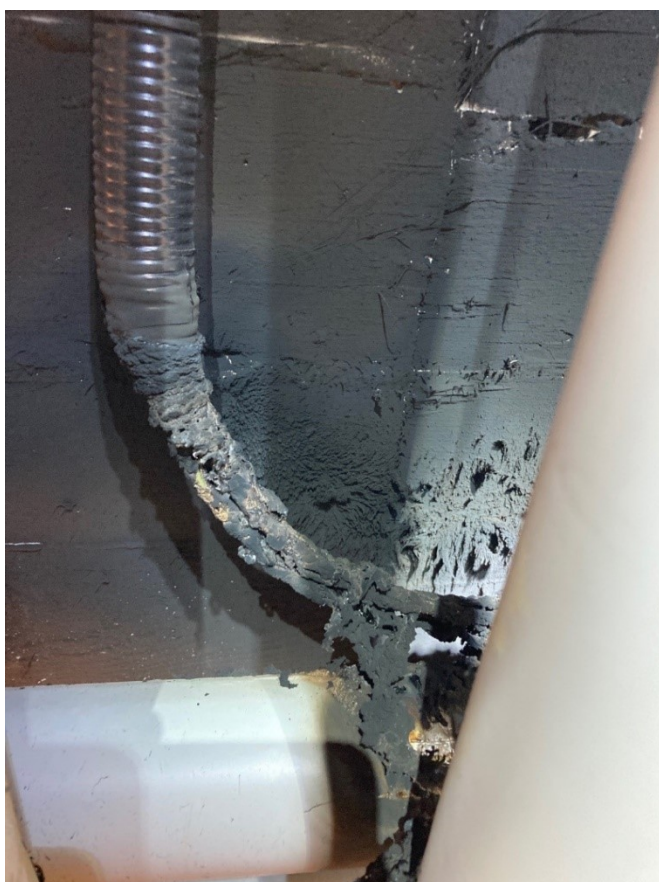
Orsaken till olyckan har senare konstaterats, av totalentreprenören, vara en skarvning av likströmskablage som placerats inom skyddsror i plast. Vid en böj på kablaget har skarven sannolikt orsakat små ljusbågar som över tid har antänt brännbart material i form av kringliggande brännbara byggnadsdelar.

*Figur 3 Brandens startplats*

Felet i den aktuella anläggningen utgjordes enligt uppgift av att likströmskablage hade skarvats mellan solpaneler och växelriktare. Skarv av kablage är acceptabelt men inget som generellt eftersträvas inom branschen. För den aktuella skarven hade den placerats i en s.k. MC4-kontakt, och hela kablaget, med samtliga likströmskablar hade sedan placerats i ett samlingsrör. Då skarven var placerad i närheten av en böj, hade de båda skarvändarna dragits isär något, vilket enligt totalentreprenören orsakat små ljusbågar som under en längre tid legat och skapats inom skarvdosan. Då ljusbågar fortsatte att uppstå ledde detta till slut till antändning av de brännbara komponenterna i anslutning till skarven med aktuell brand som följd.
